**RESTAURATION DE LA PLAGE DE  
LA HALTE MARINE DU GROS-RUISSEAU,  
SAINTE-FLAVIE**

**RAPPORT DES TRAVAUX ET SUIVI  
RÉALISÉ PAR  
LE COMITÉ ZIP DU SUD-DE-L'ESTUAIRE**

**Étienne Bachand**

**Juillet 2013**

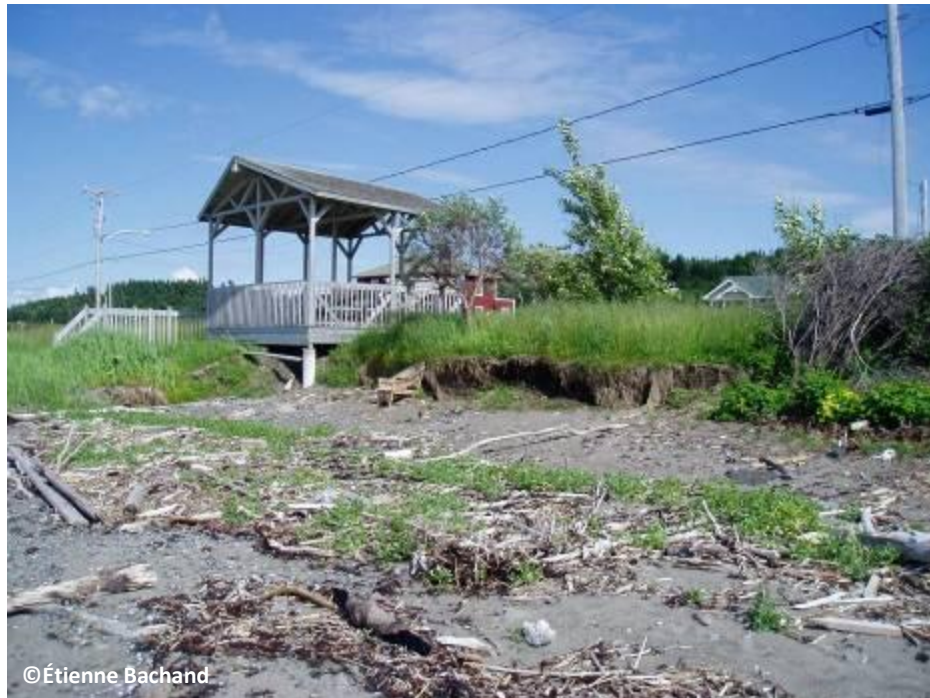
Le site a été identifié comme un secteur vulnérable à l'érosion et à la submersion à l'intérieur du plan directeur d'intervention de Sainte-Flavie en termes de sécurité civile. Lors de la tempête du 6 décembre 2010, ce secteur a subi des dégâts importants au niveau de la côte et des aménagements (Figure 2).

Figure 2. Aménagements municipaux endommagés, microfalaise et débris mis en place lors de la tempête du 6 décembre 2010.

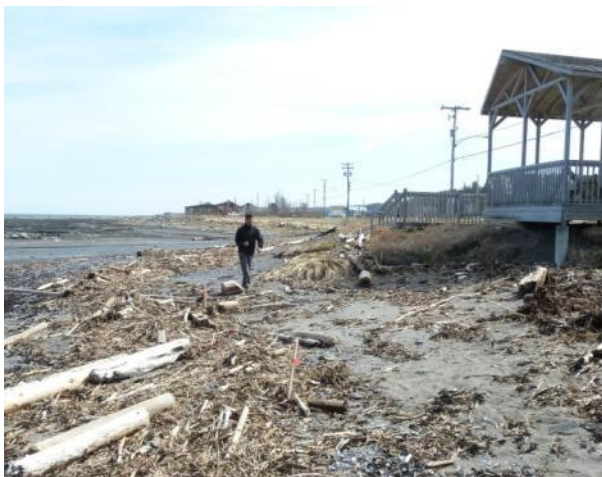
Figure 5. Balisage de la zone des travaux entre la ligne de rivage et la microfalaise.

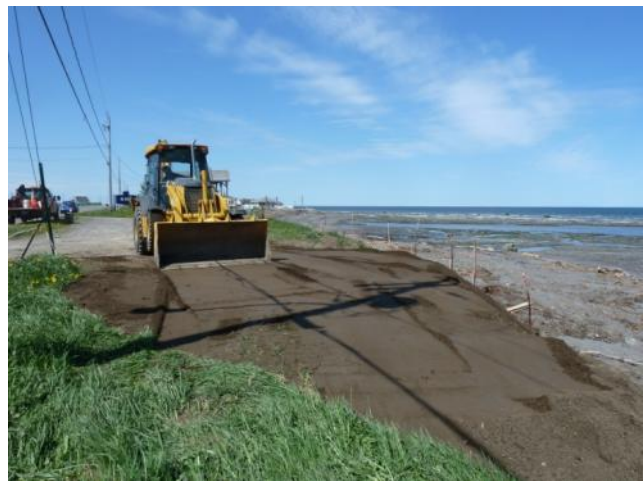
Figure 6. Mise en place des sédiments

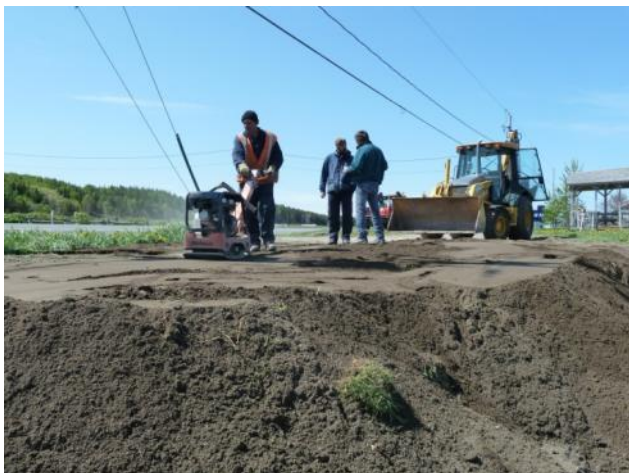
Figure 7. Compactage des sédiments à l'aide d'un compacteur manuel.

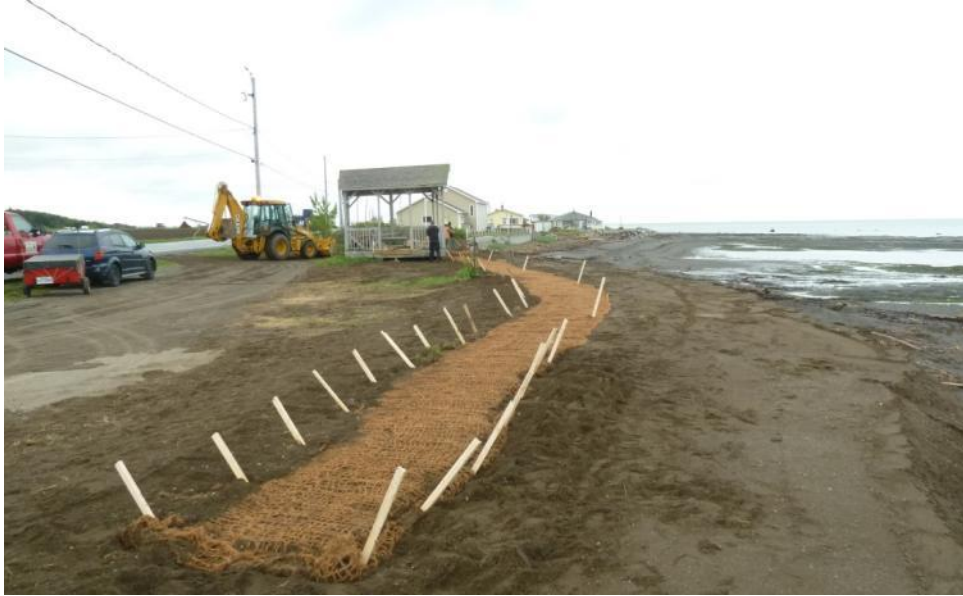
Figure 8. Installation d'un filet stabilisateur en fibre de coir, maintenue à l'aide de piquets de bois.

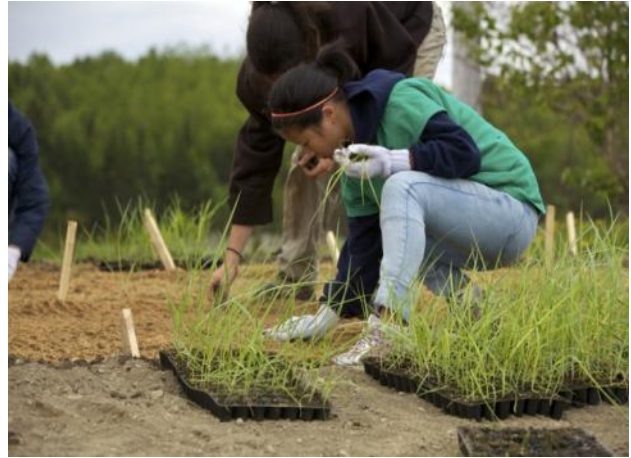
Figure 14. Bénévoles au travail, réalisant la plantation au travers du filet stabilisateur.

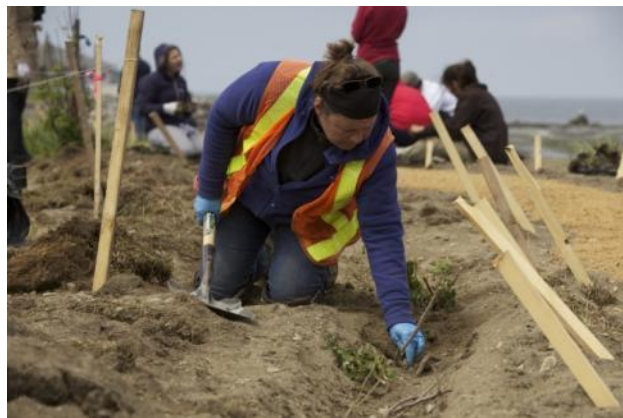
Figure 15. Plantation de rosiers rugueux espacés de 50 cm.

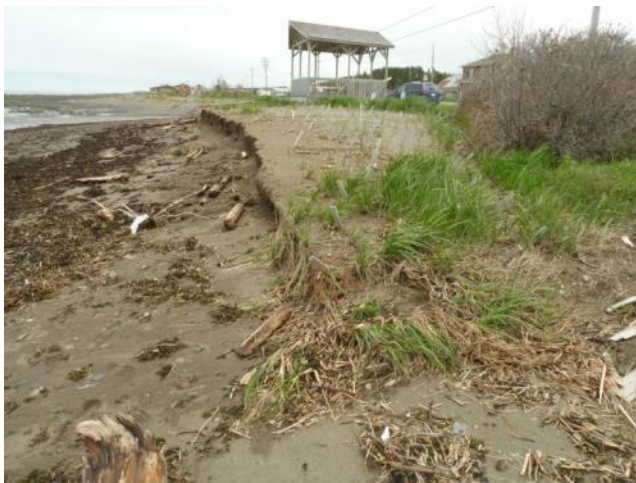
Le 26 mai 2013 à 2 h 24 une marée de 4,8 m était prévue à la station Pointe-au-Père située à environ 20 km du site restauré. Cette marée de vives-eaux était accompagnée de vents soufflant du nord-nord-est à des vitesses moyennes variant entre 40 et 48 km/h (Environnement Canada - Station Mont-Joli) avec des rafales allant jusqu'à 70 km/h et d'une pression atmosphérique descendante. Cette combinaison de facteurs a eu pour effet de créer une onde de tempête et de générer à la côte des vagues déferlantes de forte envergure. Au lendemain de cette tempête, des dégâts étaient notables au niveau de la recharge en sable (Figure 18 et 19). En effet, on note une érosion de la recharge en sable qui varie de 0 m (SF-01 et SF-03) à 1,8 m (SF-05) (Figure 20). Tandis que l'érosion de la recharge sur un an de suivi varie de 0,1 m (SF-01) à 0,85 m (SF-03). Cela montre que l'érosion a été importante dans la portion ouest du site durant la tempête tandis que l'érosion a été plus importante au centre de la recharge durant l'année de suivi. Au niveau de la plantation d'élyme des sables, elle n'a subi que de légers dommages à l'extrémité ouest du site et du profil SF-02. Les rosiers rugueux n'ont subi aucun dommage. L'érosion de la recharge en sable a été de quelques dizaines de centimètres et la microfalaise est très verticale. À la suite de la tempête, le comité ZIP a procédé à un relevé des cinq profils de plage et au dénombrement des plants d'élyme des sables dans les parcelles-échantillons.

Figure 18. Impact de la tempête sur la recharge en sable

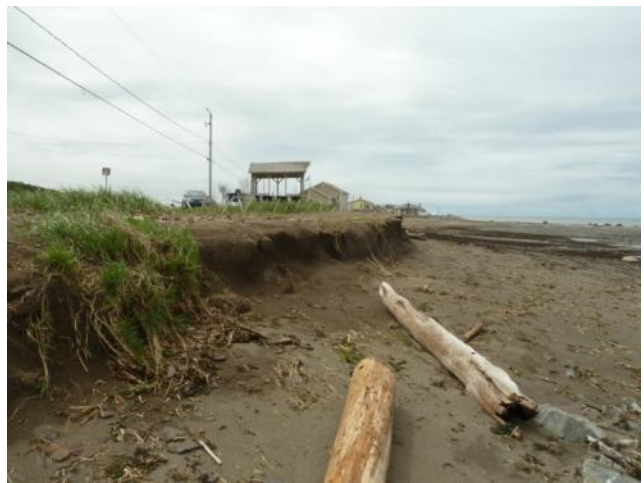
Figure 19. Microfalaise verticale suite à la tempête du 26 mai

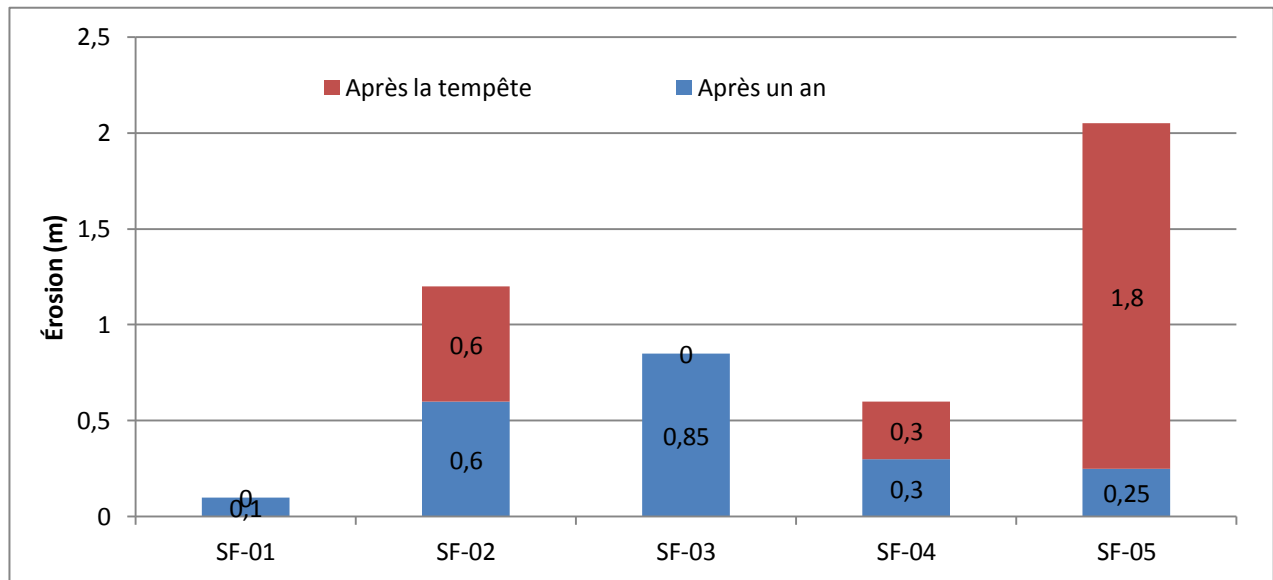
Figure 20. Érosion totale de la recharge en sable au 27 mai 2013 : après un de suivi (en bleu) et après la tempête du 26 mai 2013 (en rouge).

En observant l'érosion de la recharge suite à la tempête, on constate que la portion ouest a été la plus affectée soit le profil SF-05 (Figure 20). En effet, un recul de la recharge de cette section de 1,8 m a été enregistré. On peut en déduire que le sable érodé s'est déplacé par les vagues et comme l'indiquent les résultats, semble être descendu sur le haut estran au niveau du profil SF-05 où l'on observe un élargissement de la plage et une augmentation de l'IBSP. Cela permet d'affirmer que le sable s'est déplacé vers l'ouest en suivant la dérive littorale. Cependant, la quantité de sédiments ajoutée lors des travaux de recharge sur l'ensemble du site ne peut expliquer la totalité de la variabilité du budget sédimentaire de la plage de la halte marine. En effet, une part de l'augmentation de l'IBSP est due à de la sédimentation naturelle sur la plage. Il est difficile avec un suivi d'un an seulement de départager la part de sédimentation naturelle versus l'apport artificiel.

**Pour les prochaines années, nous recommandons à la municipalité de poursuivre les recharges d'entretien afin de limiter les impacts de l'érosion de la recharge en sables.** La recharge en sable présente actuellement une microfalaise verticale et en la laissant ainsi, elle est vulnérable au sapement par la vague. En réalisant les recharges d'entretien, on assure de limiter l'érosion de la recharge tout en permettant d'ajouter du sédiment à la plage. En se basant sur une estimation, le tiers de la recharge initiale représente 100 m<sup>3</sup> (200 tonnes) (300m<sup>3</sup>/3). **Nous recommandons à la municipalité de prévoir un montant approximatif pour des recharges d'entretien annuel moyen de 30 m<sup>3</sup> (30 m<sup>3</sup> x 16 \$/tonne = 480 \$/an).** Selon les conditions climatiques, il pourrait advenir que durant les deux prochaines années, aucun événement de tempête ne vienne endommager les travaux donc aucuns frais d'entretien nécessaire. En contrepartie, il pourrait advenir que les dommages surviennent lors d'une seule année ou d'un seul événement.

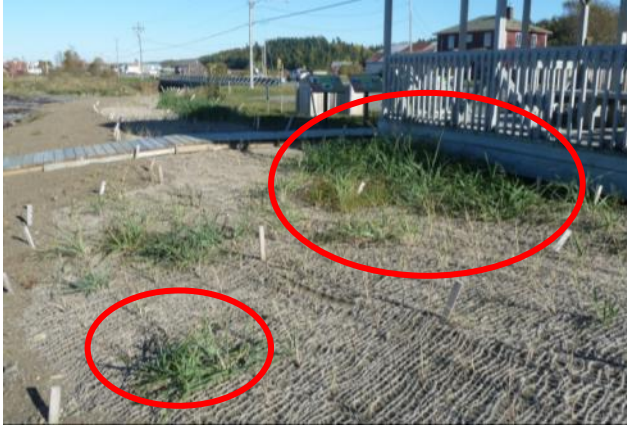
Figure 22. Plants d'élyme des sables au 9 octobre 2012.  
encadré rouge : Plants d'élyme de format 500 ml.

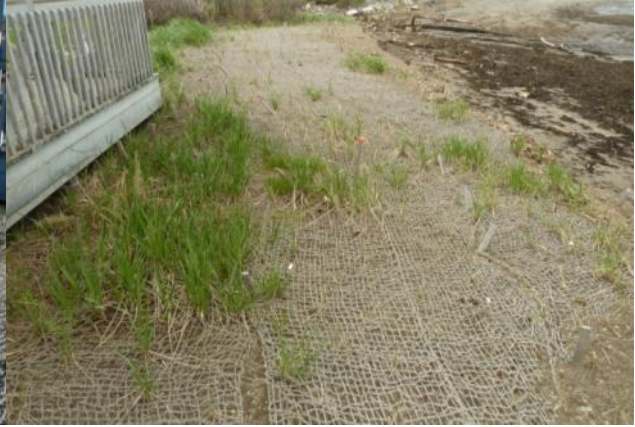
Figure 23. Plants d'élyme des sables après un an de suivi
