Restauration dunaire et protection de milieux humides du littoral des Îles-de-la-Madeleine 2016-2017

Par Marjolaine De Sinety, chargée de projet Érosion et restauration dunaire,
Mélanie Bourgeois, Directrice adjointe et chargée de projet et
Marie-Ève Giroux, Directrice générale

Avril 2017

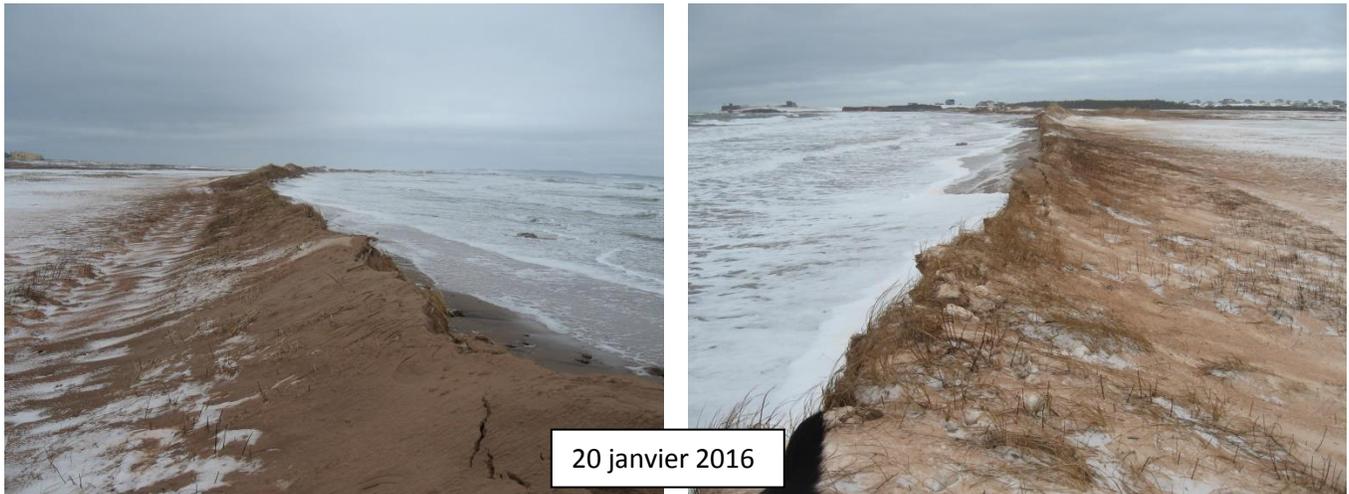
Figure 2 : photos de la plage du Corfu et des impacts de la tempête du 13 au 14 janvier 2016

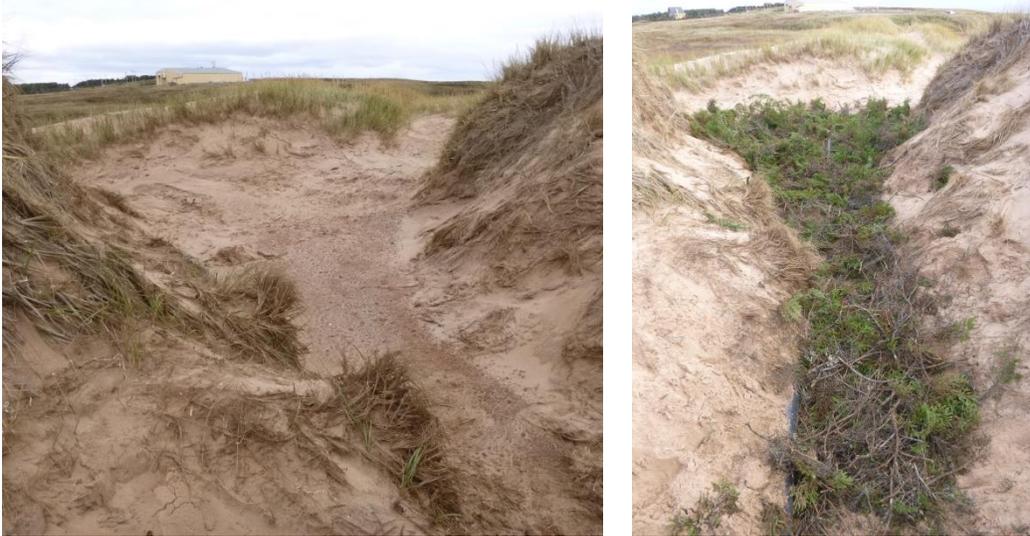
Figure 6 : Photo de la mise en place d'un tapis de branchage en octobre 2016 (Dune de l'Ouest)

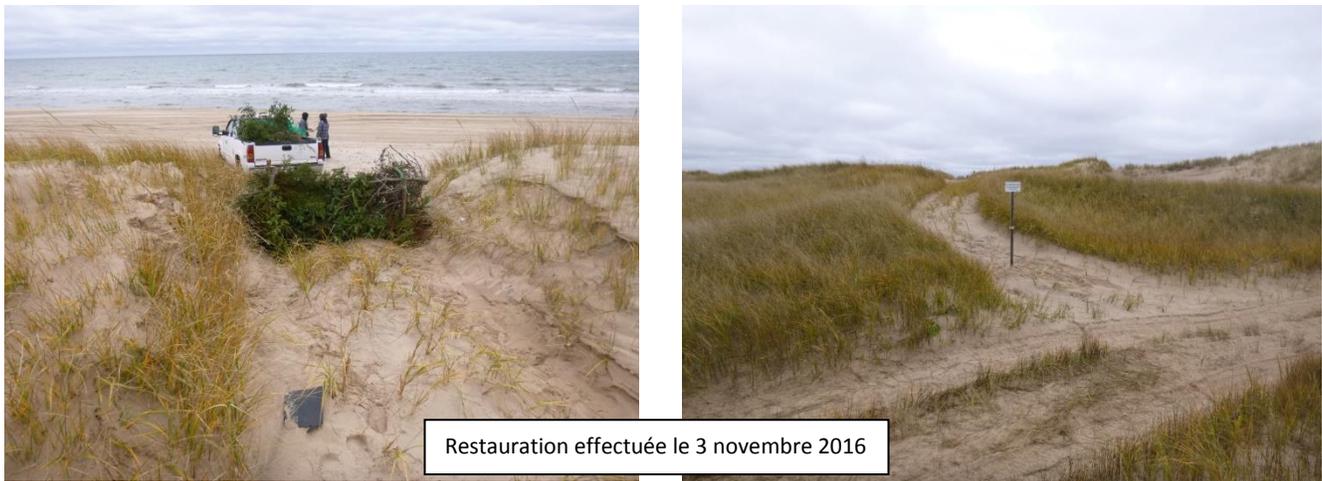
- le site COR026 a servi d'accès à la plage de façon sporadique, les marques de passages étaient peu profondes et anciennes, néanmoins elles étaient absentes en 2015. Cet accès a donc été fermé par une fascine en arrière de la ligne de rivage, afin de restaurer la dune, et un panneau indiquant une restauration en cours dans ce secteur a été placé au niveau du carrefour entre le sentier non-officiel en arrière dune et cet accès afin d'en informer les usagers.

Figure 8 : Restauration par fascine et installation d'un panneau de sensibilisation au site COR026

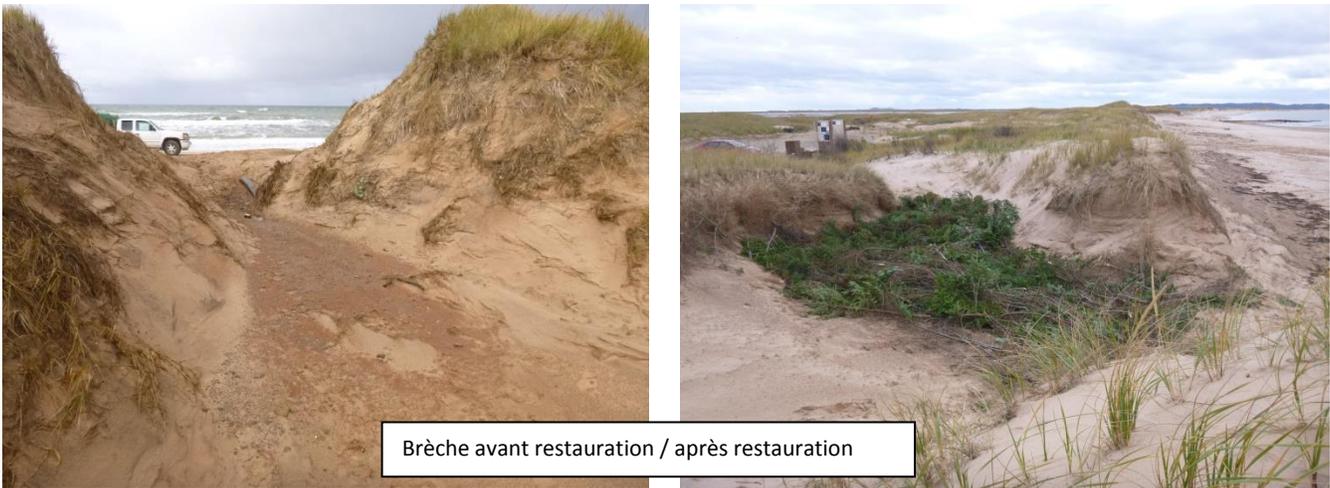
- le site COR027 est une brèche profonde qui est apparue suite à la tempête du 13 au 14 janvier 2016. Il a été décidé de combler cette brèche par du tapis de branchage afin de stabiliser le sédiment en place et de piéger celui qui pourrait être apporté par des vagues de tempête. La brèche elle-même pas été fermée par une fascine, car cette zone peut encore être soumise à de l'érosion.

Figure 9 : Restauration par tapis de branchage du site COR027

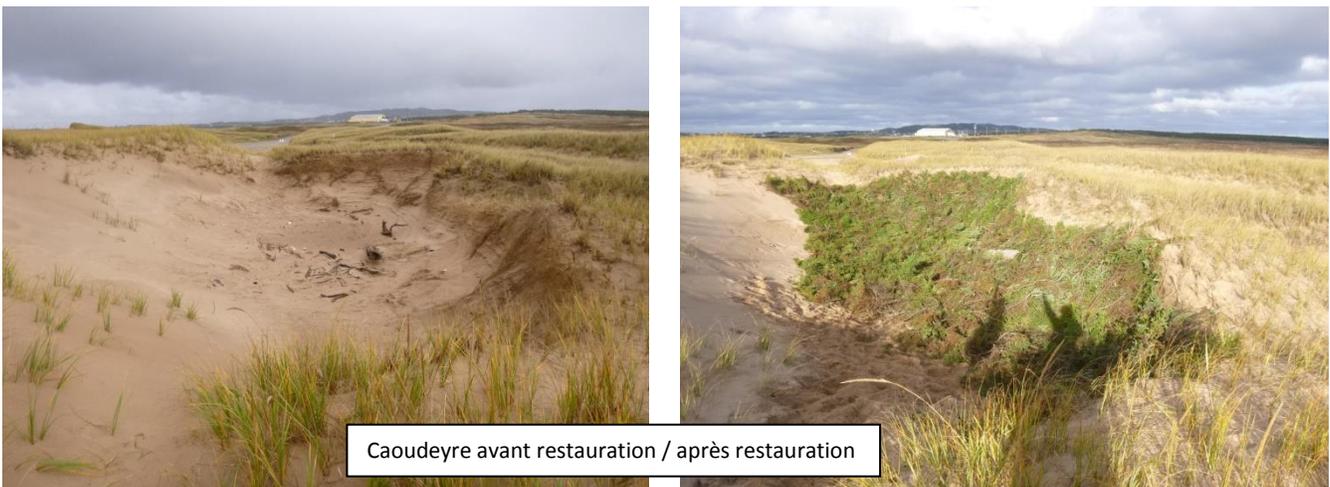
- le site COR028 se situe dans la partie terrestre de la dune bordière, cette zone proche du stationnement fait l'objet d'une attention particulière dans le but de le préserver. Ce site est une caoudeyre profonde au niveau de laquelle des transferts de sable se font. Le tapis de branchage a été installé de façon à piéger le sédiment tout en protégeant la partie vulnérable de la dune.

Figure 10 : Restauration par tapis de branchage du site COR028

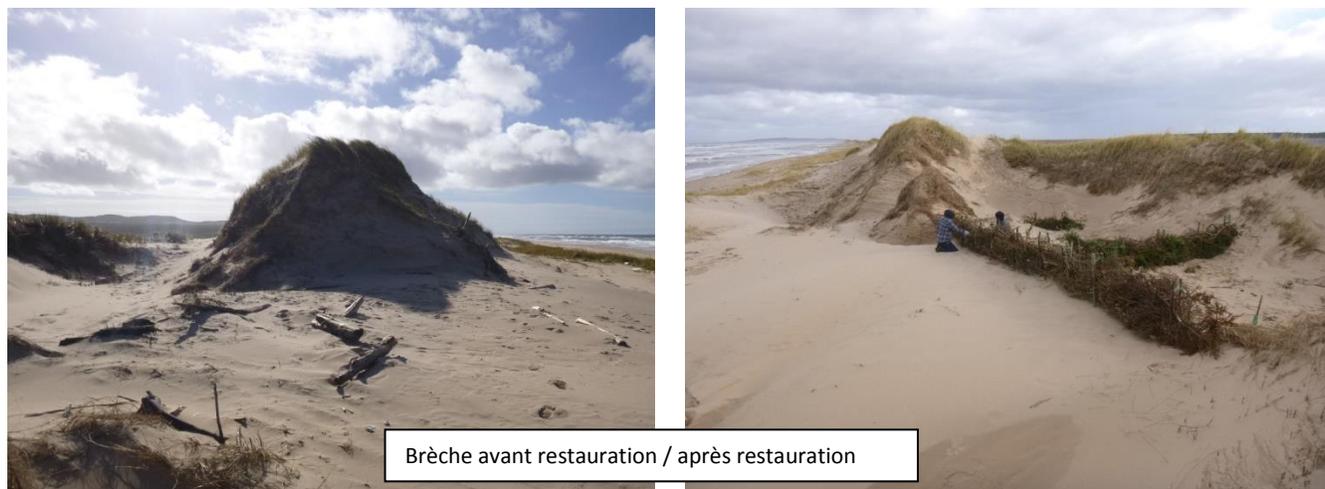
Dans le secteur de l'Étang des Caps, ce sont six structures qui ont été installées sur trois sites différents. En effet, l'une des brèches mettant directement en péril le milieu humide avoisinant, d'une largeur de presque 10 mètres et d'une profondeur de plus de 4 mètres par endroits, nécessitait une restauration en plusieurs sections.

Figure 11 : Restauration par fascines multiples du site DO034

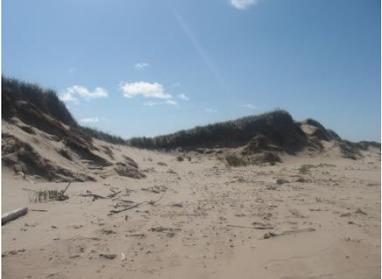
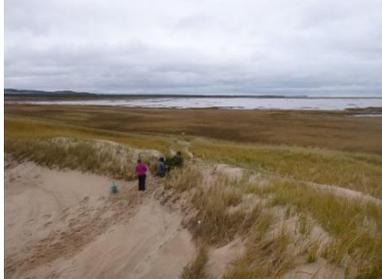
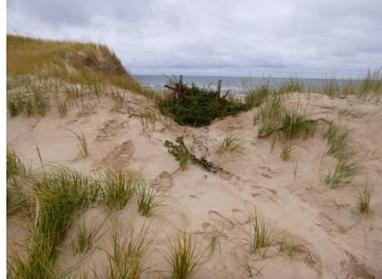
COR018	Plage du Corfu	Fascine	Oui	13	Modifié	Site fortement soumis à l'érosion et présence d'un accès non officiel fragilisant encore la dune bordière en arrière de la brèche. L'accès a été fermé dans le but de préserver la ligne de rivage.
COR020	Plage du Corfu	Fascine	Oui	5*2	Annulé	Site trop exposé à l'érosion et aux vagues de tempête.
COR021	Plage du Corfu	Fascine	Oui	19	Modifié	Étant donné la dimension de la brèche, la restauration par tapis de branchage a été favorisée.
COR022	Plage du Corfu	Fascine	Oui	13	Modifié	Site fortement soumis à l'érosion et présence d'un accès non officiel fragilisant encore la dune bordière en arrière de la brèche. L'accès a été fermé dans le but de préserver la ligne de rivage.
COR023	Plage du Corfu	Fascine	Oui	10	Annulé	Accès non officiel à la plage, mais utilisé par des véhicules hors routes. Accès maintenu pour l'instant. Il devra faire l'objet de discussions avec les partenaires de la Table VHR.

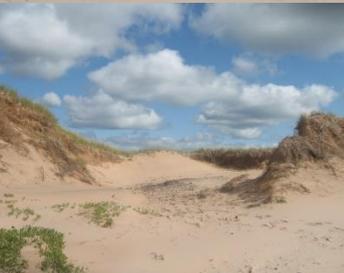
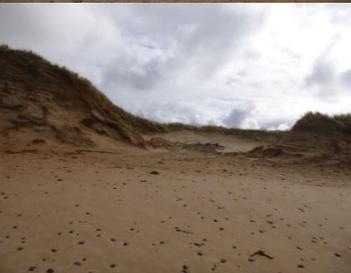
Annulée
COR024

COR024	Plage du Corfu	Fascine	Non	6	Annulé	Site trop exposé à l'érosion et aux vagues de tempête.
PCF006	Plage du Corfu	Barrière	Non	2	Annulé	Respect du sentier balisé lors du projet <i>Rationalisation des accès VHR et restauration en milieu dunaire aux Îles-de-la-Madeleine</i> , les infrastructures sont respectées, pas de nouvelles barrières nécessaires.
PCF009	Plage du Corfu	Barrière	Oui	2	Annulé	Respect du sentier balisé lors du projet <i>Rationalisation des accès VHR et restauration en milieu dunaire aux Îles-de-la-Madeleine</i> , les infrastructures sont respectées, pas de nouvelles barrières nécessaires.
PCF011	Plage du Corfu	Barrière	Oui	2	Annulé	Respect du sentier balisé lors du projet <i>Rationalisation des accès VHR et restauration en milieu dunaire aux Îles-de-la-Madeleine</i> , les infrastructures sont respectées, pas de nouvelles barrières nécessaires.
DO007	Étang des Caps	Fascine	Oui	1	Annulé	Ensablement naturel, cet accès n'est plus utilisé par les piétons.
