***Rapport final – Rationalisation des accès VHR et
restauration en milieu dunaire aux Îles-de-la-Madeleine
Numéro de projet 6-6800-0028***

**Présenté à la
Fondation de la faune du Québec**

Par Marjolaine De Sinety, chargée de projet Érosion et restauration dunaire
Marie-Ève Giroux, Directrice

Mars 2016

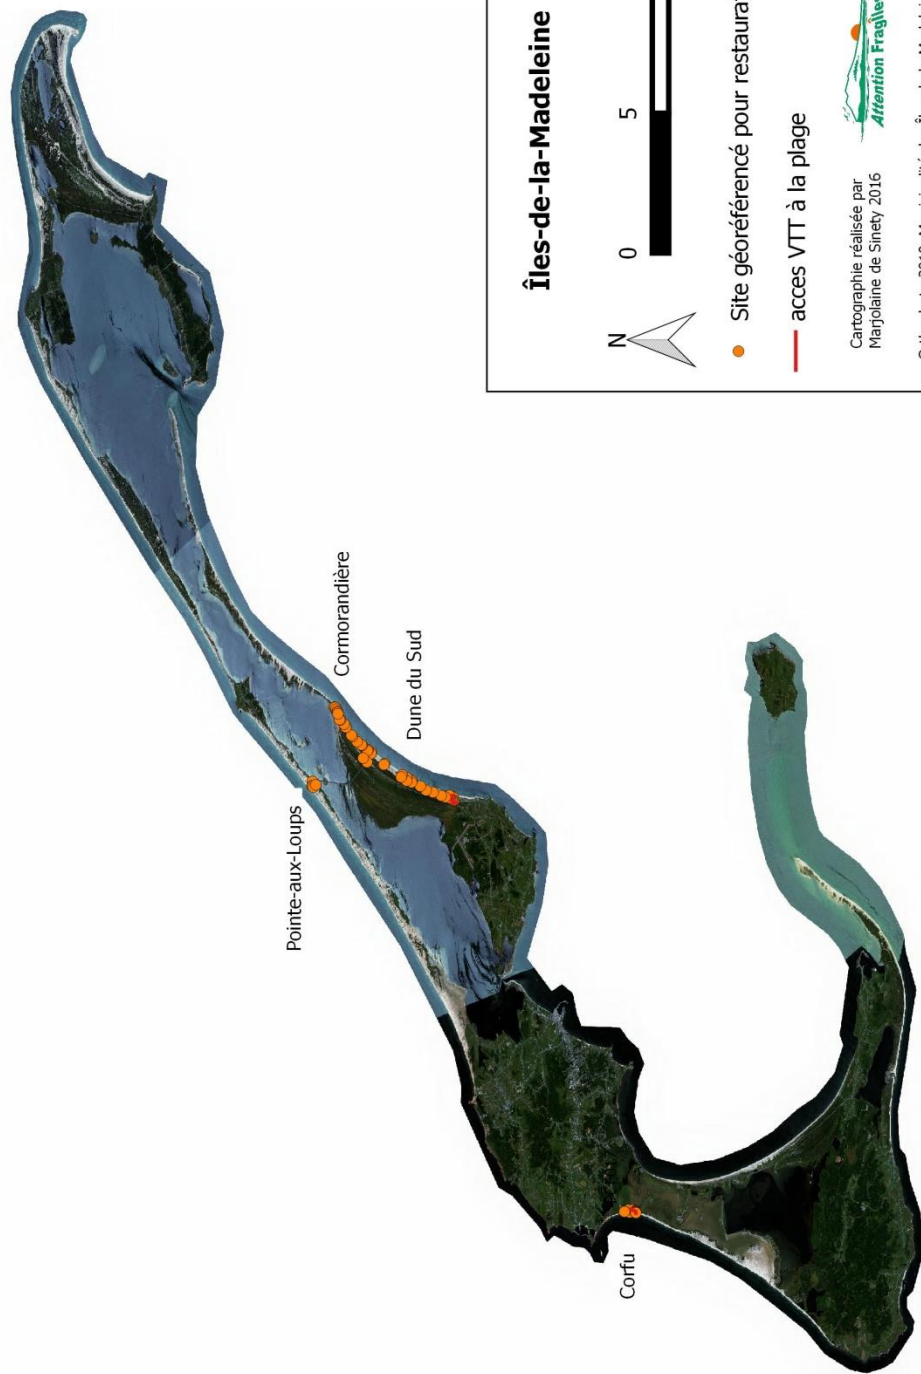
FIGURE 1 : CARTE DES SITES CIBLÉS POUR RESTAURATION

Suite à ce travail préliminaire, 78 sites ont été identifiés : 44 à la Dune du Sud, 6 à la Cormorandière, 6 à la Pointe-aux-Loups, 22 au Corfu.

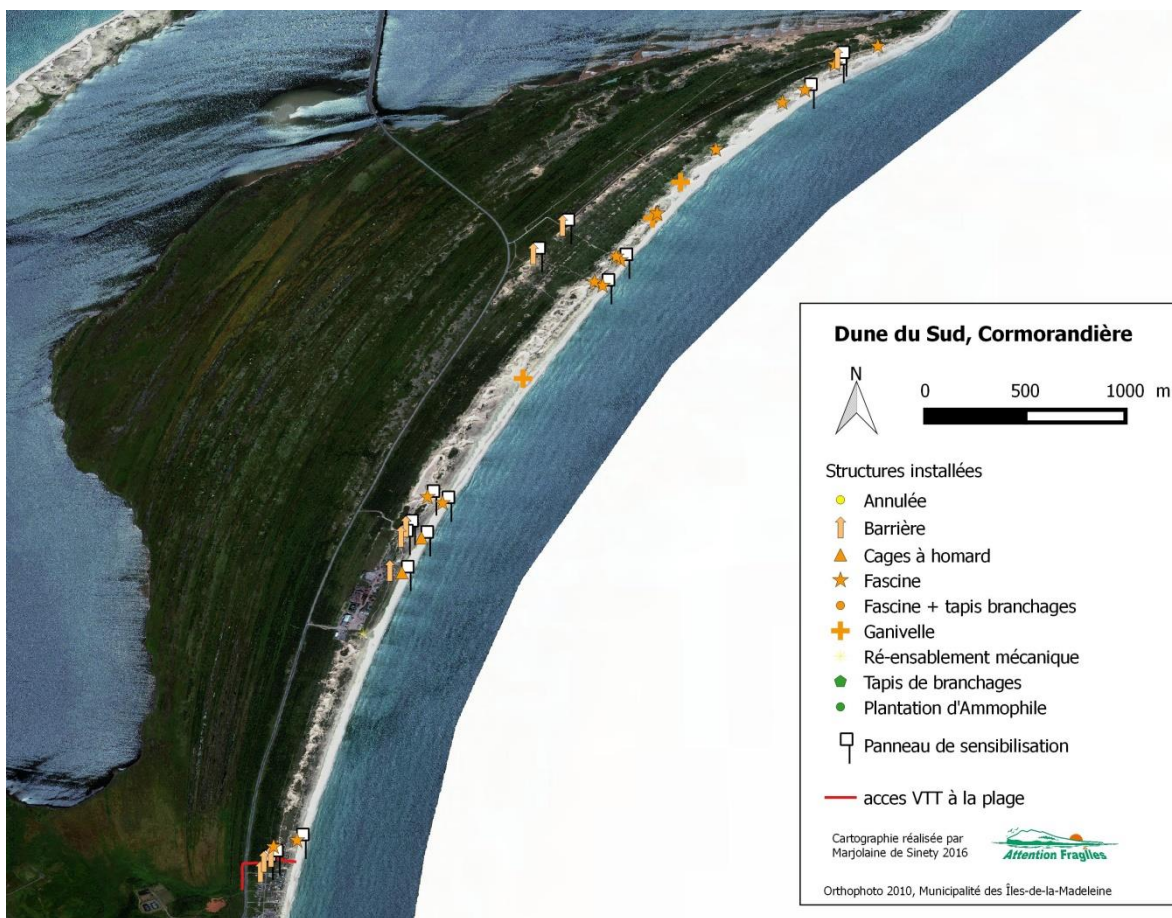
FIGURE 9 : CARTE DES SITES RESTAURÉS DANS LE SECTEUR DE LA DUNE DU SUD

Une fascine (005CDS) d'environ 1,5 mètre ayant été installée au printemps par le Club VTT des Îles a été remplacée par une barrière de cinq mètres, car elle était contournée par des utilisateurs qui continuaient à emprunter le sentier fermé.

Dans le secteur de la Dune du Sud et de la Cormorandière 32 accès ont ainsi été fermés et 39 structures ont été posées. Sur les 44 brèches qui avaient initialement été identifiées, cinq ont finalement été annulées. Les sites de restauration par plantation d'ammophile ou installation de tapis de branchages ont été annulés dans ce secteur, car elles se situaient dans des zones qui ont été fermées aux deux extrémités et une cicatrisation naturelle a été privilégiée. Des plantations pourront être réalisées dans certains secteurs au printemps 2016, si le besoin est identifié lors du suivi de ces sites. Dans le secteur de la Cormorandière trois sites ont finalement été annulés, car ils entravaient l'accès à un terrain privé. Deux grandes brèches de 15 et 20 mètres ont été fermées par la mise en place de ganivelles.

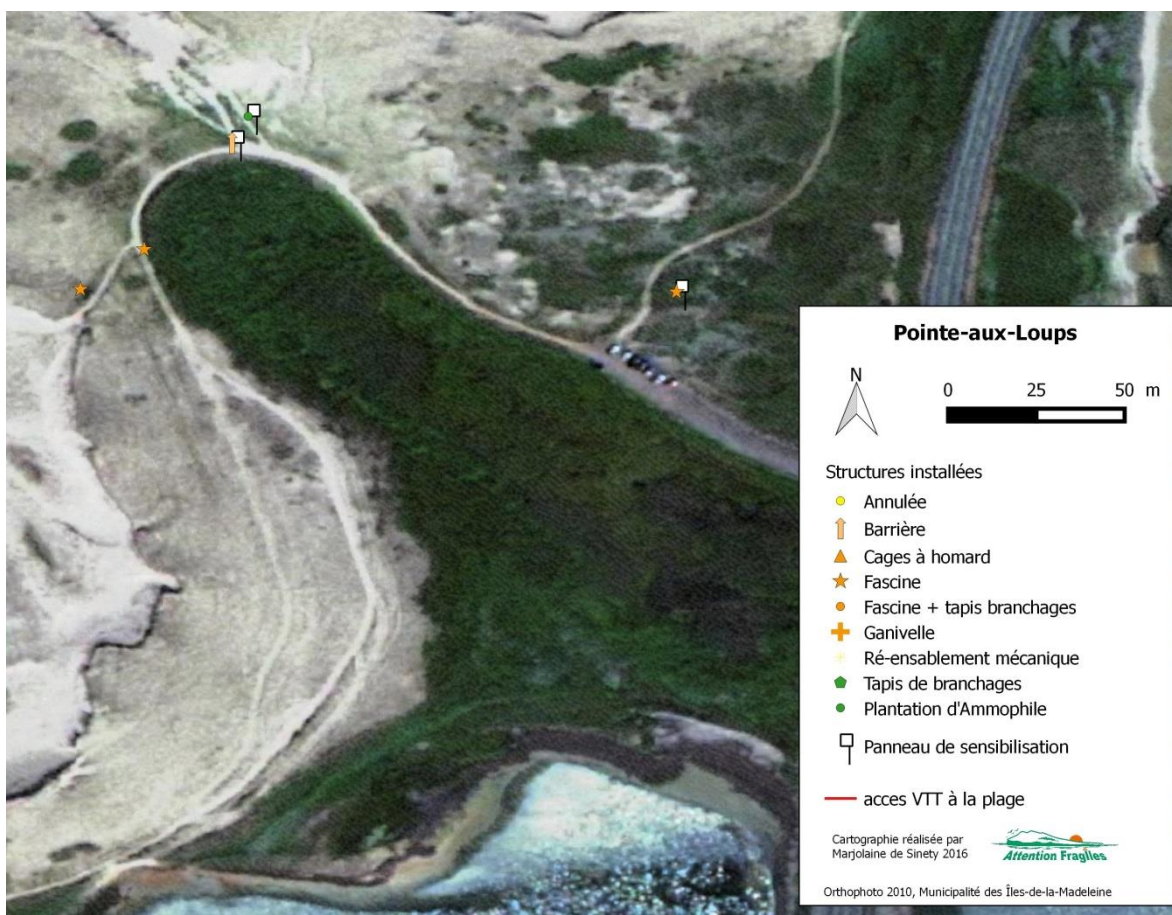
FIGURE 10 : CARTE DES SITES RESTAURÉS DANS LE SECTEUR DE POINTE AUX LOUPS

Dans le secteur de **Pointe aux Loups** le Club VTT des Îles avait installé six fascines (une en 001PAL, quatre en 003PAL, une en 004PAL). Les visites terrain avaient permis de constater que les quatre fascines installées en 003PAL avaient été respectées. L'ensablement et la restauration du site étant très satisfaisants, des plantations d'ammophile ont été organisées en juin 2015. En revanche, la fascine 004PAL fermant l'accès au sentier reliant Fatima à celui de Pointe-aux-Loups (Dune du Nord) était visiblement contournée par les utilisateurs VHR et avait été partiellement détruite. Elle a été remplacée par une barrière de six mètres et une seconde structure a été installée en arrière (006PAL) à des fins dissuasives.

Ce sont donc six accès qui ont été fermés dans ce secteur (trois par le Club VTT et trois par Attention Fragiles) et six structures qui ont été installées.
