**RESTAURATION DE LA PLAGE
DES JÉSUITES,
RIVIÈRE-OUELLE**

**RAPPORT DES TRAVAUX ET SUIVI
RÉALISÉ PAR
LE COMITÉ ZIP DU SUD-DE-L'ESTUAIRE**

Juillet 2013

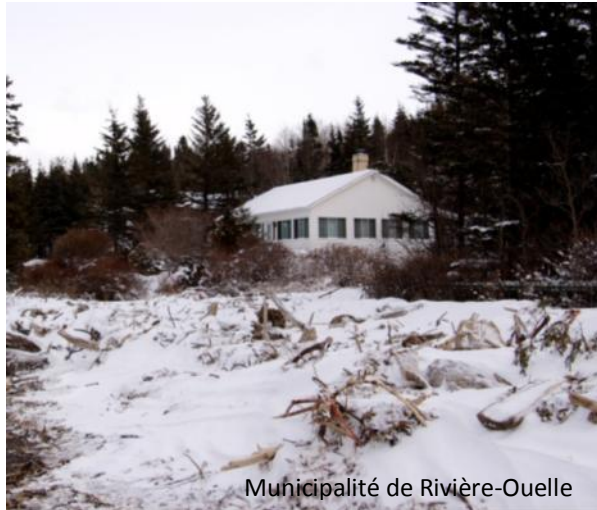
Figure 2. Site avant les travaux démontrant des perturbations naturelles (débris de la tempête du 6 décembre 2010) sur la plage et le chemin des Jésuites.

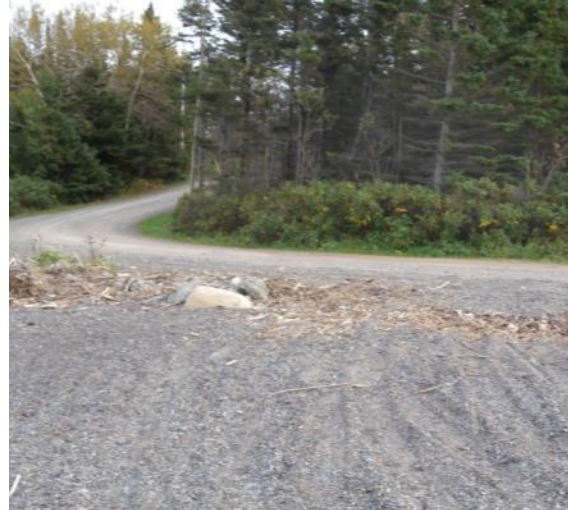
Figure 3. Site avant les travaux démontrant des perturbations anthropiques (circulation véhicule motorisé).

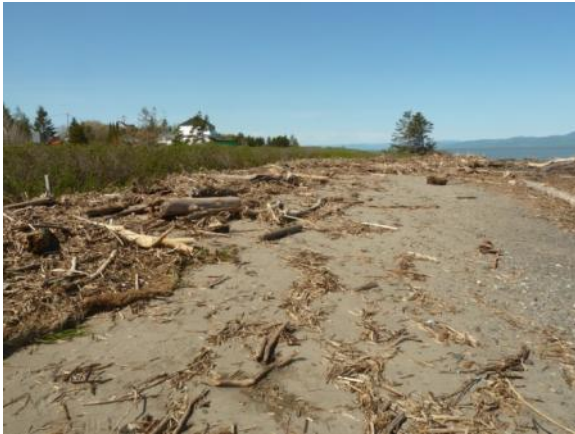
Au lendemain de cette tempête, des dégâts étaient notables au niveau de la recharge en sable ainsi qu'au niveau de la plantation d'élyme des sables et de rosiers inermes (Figure 19.) De plus, une quantité importante de débris, principalement de bois, s'est retrouvée sur la plantation et à l'extrême ouest du site. Par endroits, plus de 0,6 m de débris recouvraient la plantation (Figure 20). De grandes quantités de débris se sont aussi retrouvées sur le chemin des Jésuites. Afin de libérer l'accès, la municipalité a retenu les services d'un entrepreneur local afin de déblayer le chemin et de pousser les débris en bordure du chemin, le long de la côte (Figure 21.).

Figure 19. Impact de la tempête sur la recharge en sable

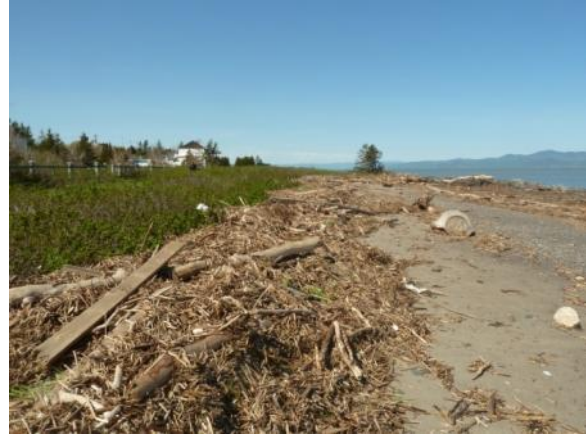
Figure 20. Nombreux débris de bois sur la plantation

Figure 22. Nettoyage manuel de la plantation

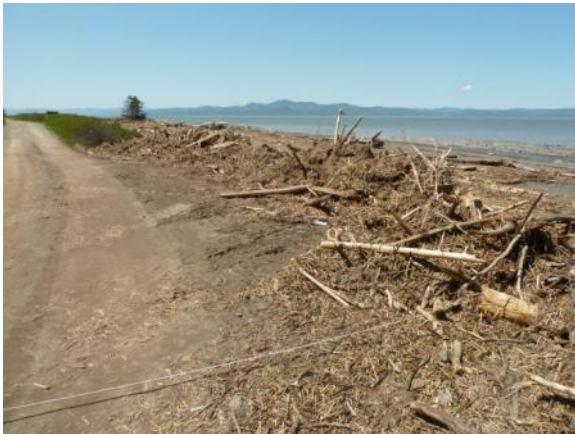
Figure 21. Débris de bois déplacés à l'aide de machinerie en bordure de la plage afin de libérer le chemin des Jésuites

Tout d'abord à la suite de la tempête du 26 mai 2013 une importante quantité de débris principalement ligneux se sont retrouvés sur le chemin des Jésuites et ont été poussés à l'aide d'une machinerie le long de la plage. **Nous recommandons qu'avant les grandes marées de septembre soient retirés de la plage les plus gros débris et une partie des amoncellements afin qu'ils ne soient pas repris par la marée.** Que ces débris soient déplacés à un endroit approprié. De plus, ce nettoyage permettrait de redonner un caractère plus esthétique au site. Il est important cependant de prendre toutes les précautions nécessaires lors du retrait des débris afin de ne pas affecter avec la machinerie le substrat sous-jacent, les plants d'élyme et les rosiers inermes survivants.

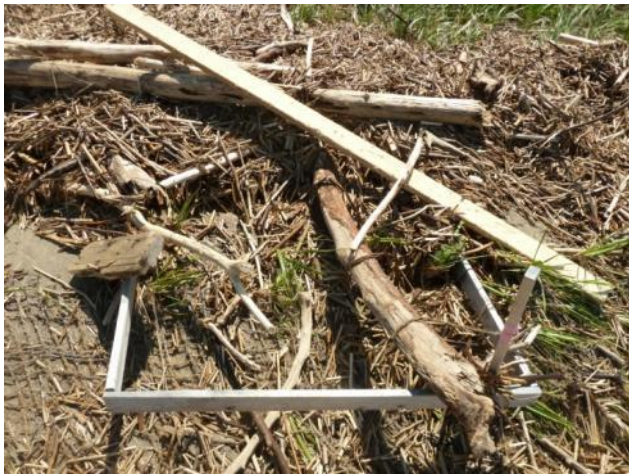
Figure 26. Parcelle p3 suite à la tempête 26 mai 2013.

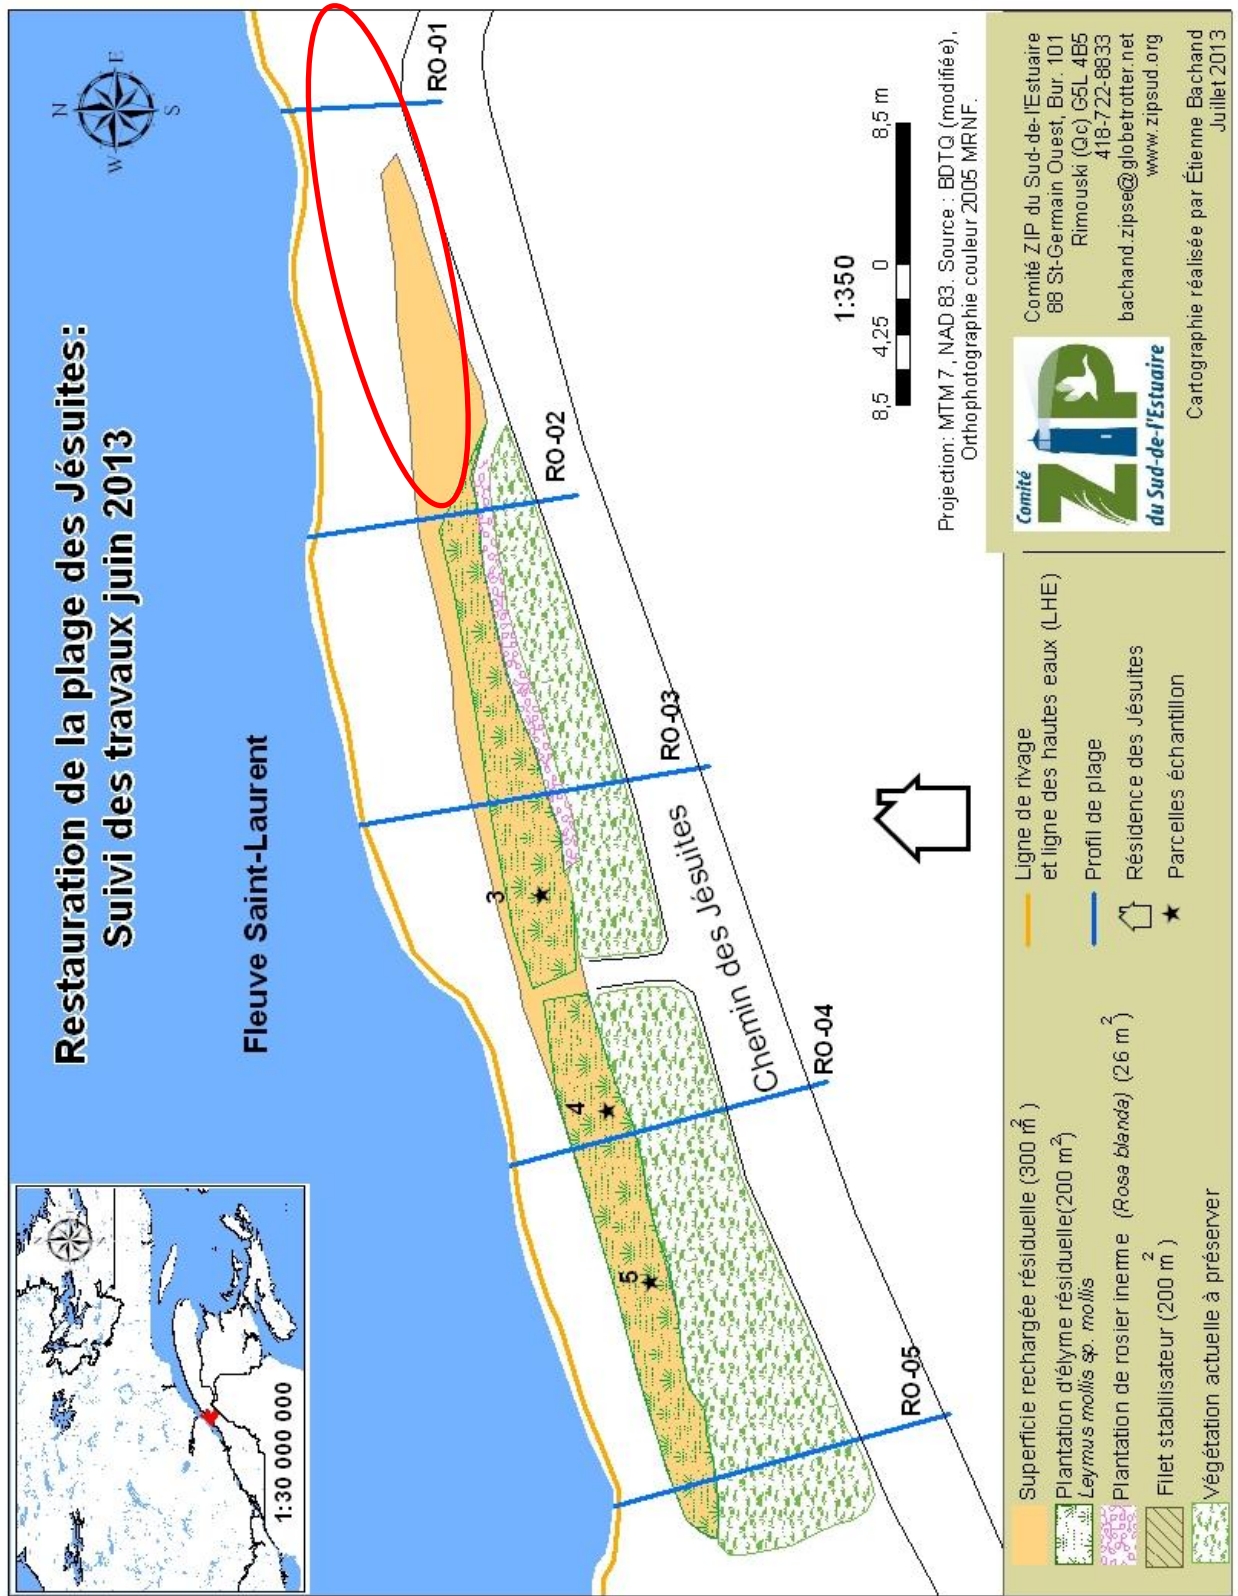
Figure 30. Carte de suivi de travaux de restauration à la fin du projet en juin 2013, cercle rouge, endroit recharge d'entretien.

Tel que mentionné dans le rapport de caractérisation de la plage des Jésuites (Bachand, 2012), les travaux de recharge en sable demandent des recharges subséquentes. Il est difficile d'évaluer la fréquence des recharges d'entretien puisqu'ils sont fonction des conditions climatiques futures, de la fréquence des tempêtes. De plus, actuellement aucune étude n'est encore disponible sur le sujet puisque les recharges sédimentaires ont encore peu été utilisées sur les plages de l'estuaire et du golfe du Saint-Laurent. Une étude réalisée aux Îles-de-la-Madeleine en 2011 propose des prévisions de **recharge d'entretien aux 3 à 7 ans et de l'ordre du tiers de la recharge initiale** (Roche, 2011). Dans le cas de la plage des Jésuites, entre 150 m³ et 200 m³ (300 à 600 tonnes) de la recharge initiale a été déplacée vers l'est et sur le haut estran. **Nous recommandons qu'avant les grandes marées de septembre qu'entre 50 et 100 m³ (100 et 200 tonnes) de sédiments sableux soient remis sur la haute plage dans le secteur est,** le plus affecté (Figure 23). Les sédiments doivent provenir du banc d'emprunt situé sur les lots 498-P et 499-P du 2^e rang de Ste-Anne –de La Pocatière, puisqu'ils répondent aux spécifications identifiées dans le rapport de caractérisation (Bachand 2012). En suivant, les plans et devis initiaux cette recharge peut se réaliser directement à partir du chemin des Jésuites sans empiéter sur la plage. Une mise en place et une compaction sommaire des sédiments sont recommandées à l'aide d'un bélier mécanique ou d'une pelle chargeuse. Ces travaux peuvent aussi se réaliser à partir du chemin des Jésuites sans empiéter sur la plage.

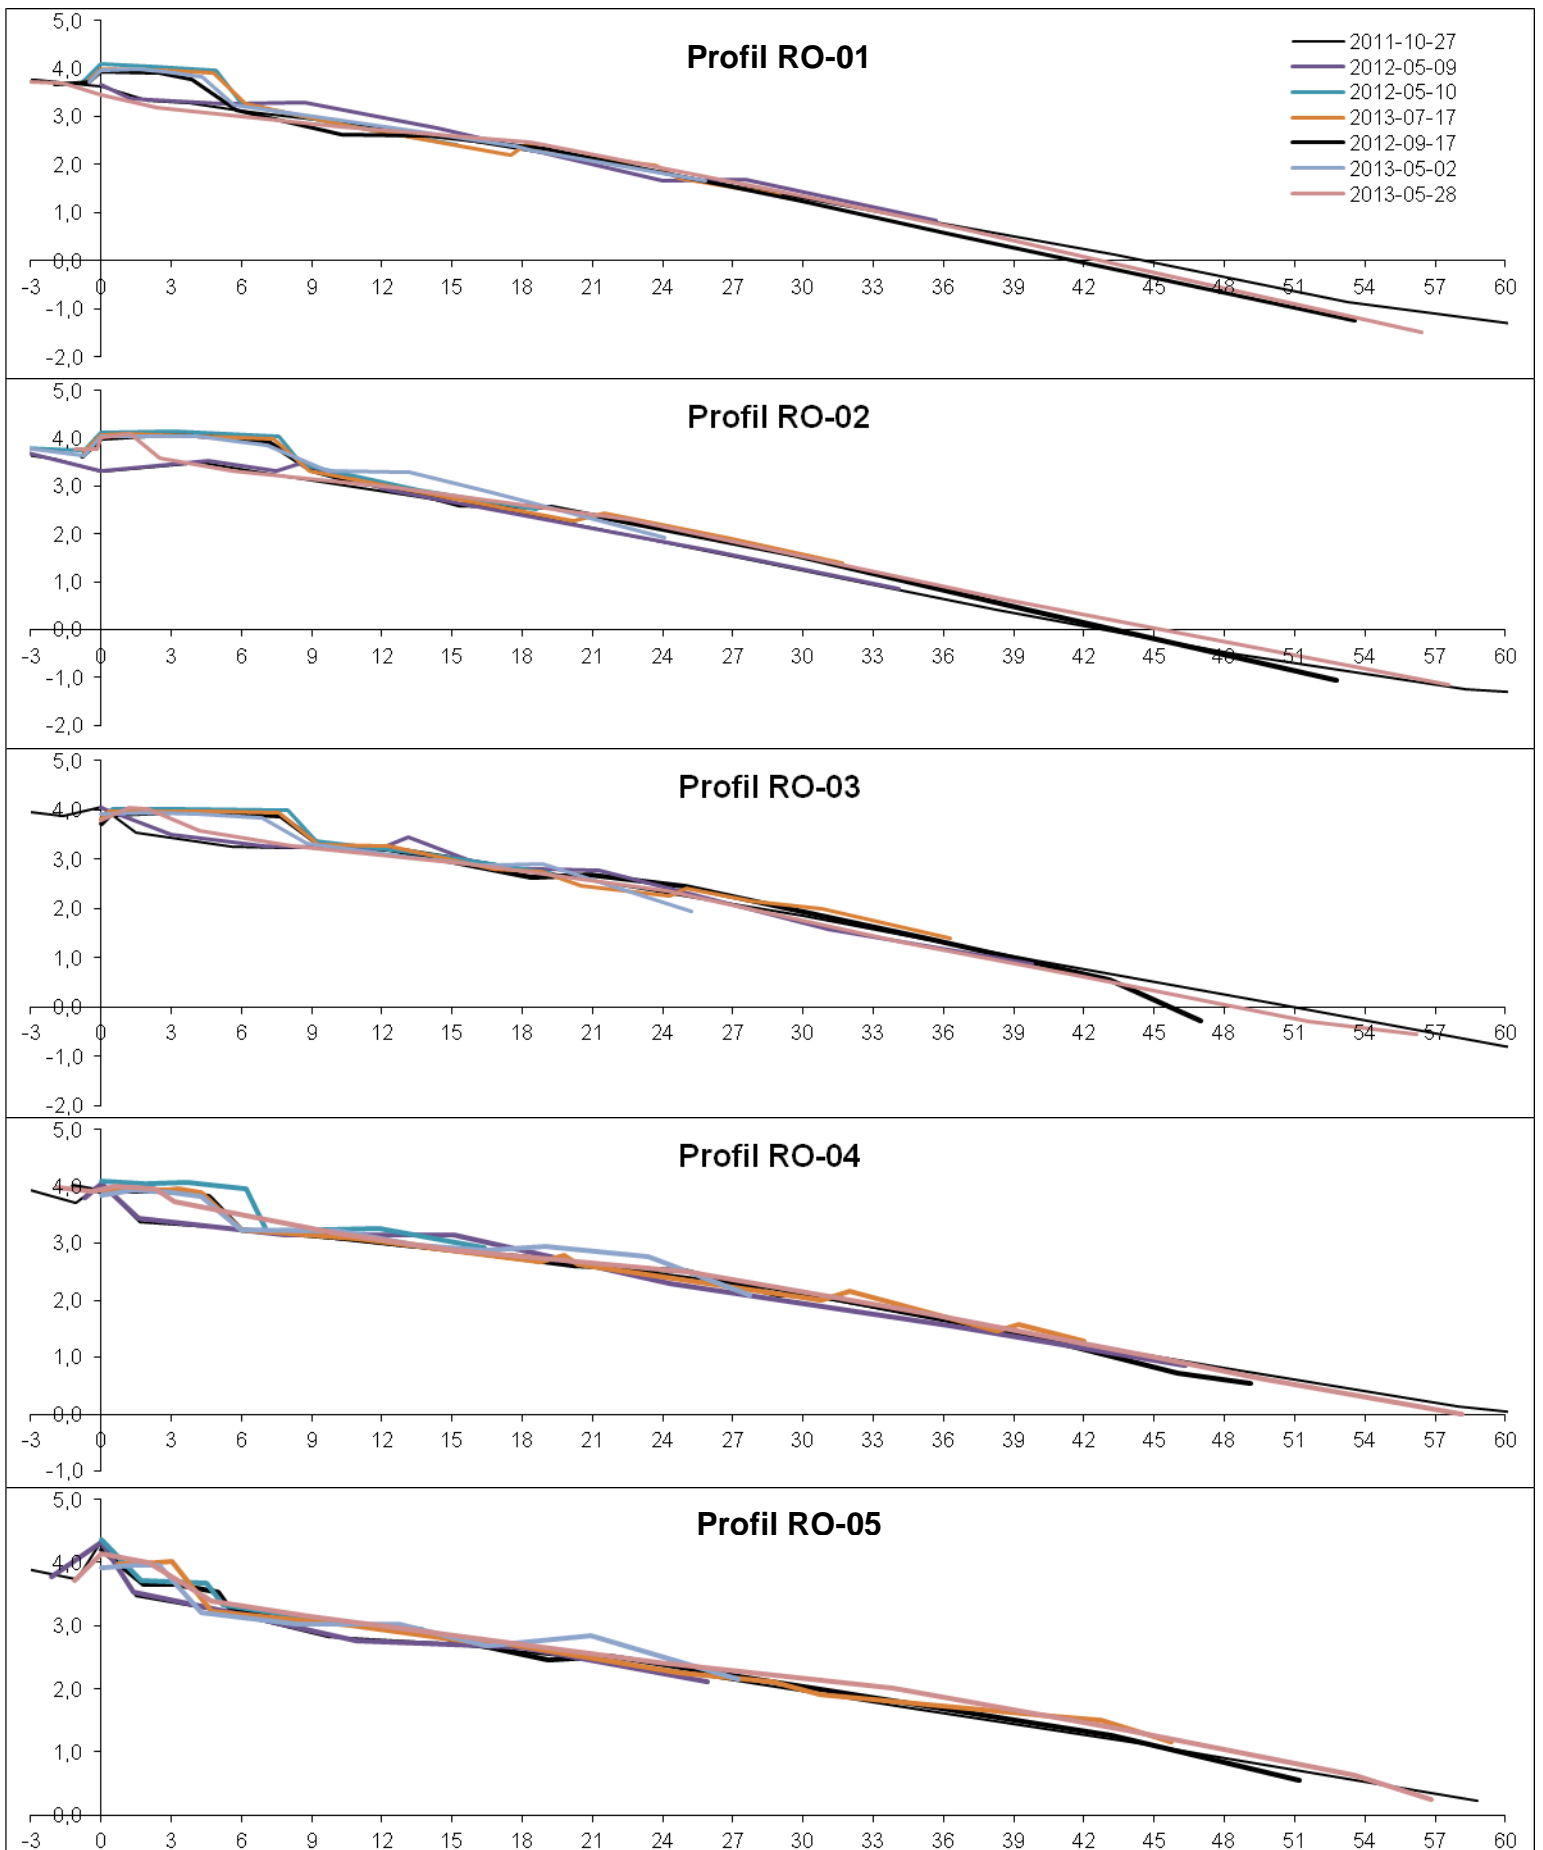
Les relevés topographiques des cinq profils permettent de représenter graphiquement l'évolution de la plage en fonction du relevé initial du 27 octobre 2011, à la suite des travaux de recharge en sable du 9 mai 2012, en juillet et en septembre. En 2013, deux relevés ont été réalisés le 2 et le 28 mai (Figure 31). Le suivi des superficies permet de constater une diminution de la superficie couverte par la recharge en sable, celle-ci était de 600 m² initialement (Figure 17). À la suite du suivi, la superficie de la recharge représente 300 m² (Figure 30). Cette diminution de superficie est causée par des causes naturelles et anthropiques tel que le sapement par les vagues, la submersion des terres, la déflation éolienne, le piétinement et l'effet de bout. Cependant, la diminution de la superficie rechargée en sable est principalement causée par la tempête du 26 mai 2013 qui a provoqué de l'érosion par les vagues et de la submersion sur la recharge en sable et le chemin des Jésuites. Au niveau des volumes de sédiments, on estime qu'entre 150 m³ et 200 m³ de sédiments ont été remaniés, soit environ la moitié de la recharge en sable initiale.

Figure 31. Évolution de la plage des Jésuites illustrés grâce à 5 profils de plage relevés avant, après les travaux de restauration et durant le suivi

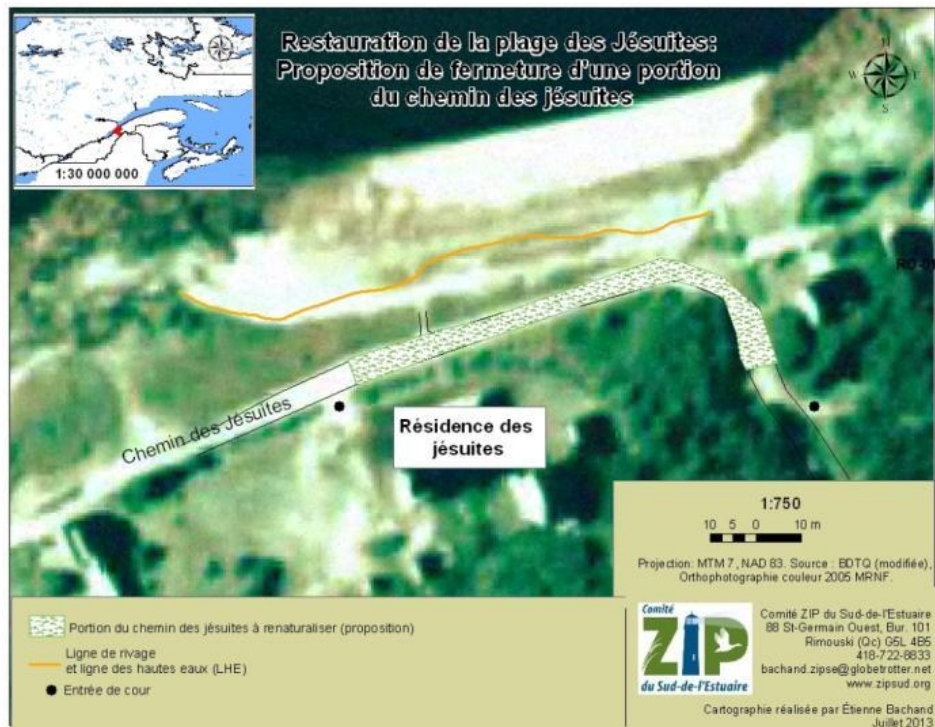
Figure 34. Carte de proposition de la fermeture d'une portion du chemin des Jésuites.

Une solution durable qui pourrait être envisagée en concertation avec les résidents et les utilisateurs serait de fermer une partie du chemin des Jésuites à la circulation automobile et ne permettre que la circulation piétonnière. À partir de l'entrée de la cour de la résidence des Jésuites jusqu'à l'entrée des cours du premier résident en haut de la côte, le chemin pourrait être renaturalisé. Un petit sentier pourrait être aménagé le plus au sud possible devant la cour de la maison des Jésuites (Figure 34). De cette manière, la marée et les débris peuvent empiéter sur le chemin sans entraver la circulation et de cette manière chacun des propriétaires a un accès à sa résidence sans aucune modification.
