***Protection et mise en valeur des milieux naturels du littoral des Îles-de-la-Madeleine par la remise en état et l'amélioration d'infrastructures récréatives communautaires***

*Rapport final*

Mouvement pour la valorisation du patrimoine naturel des Îles-de-la-Madeleine

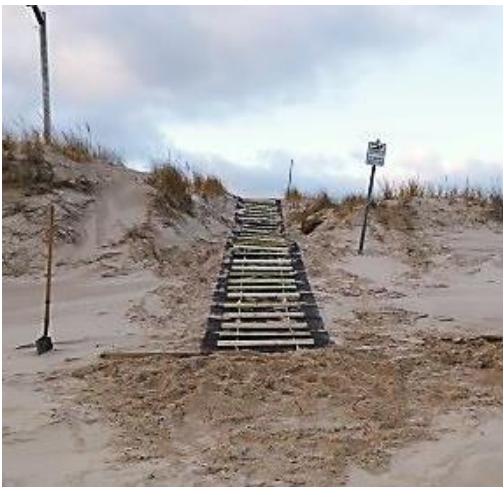
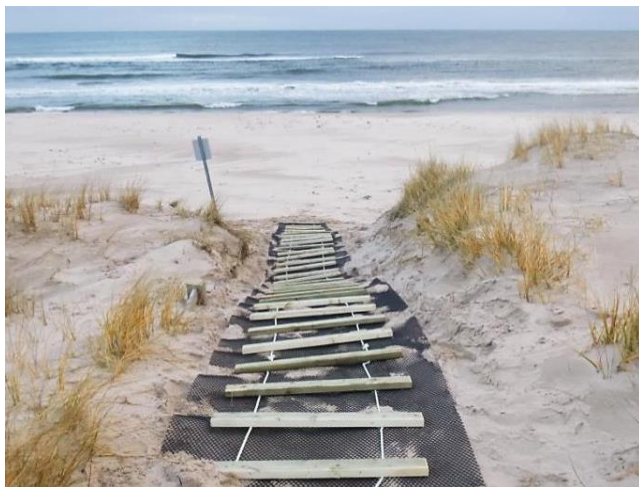
**Localisation** : Plage du Sandy Hook

La passerelle d'accès à la plage a été entretenue et remise aux normes actuelles de sécurité :

- Plusieurs planches de bois de l'escalier et du tablier (surface de marche) qui étaient pourries ou endommagées ont été remplacées ;
- Des barreaux verticaux correctement espacés (<10 cm) ont été installés sur le garde-corps de la passerelle ;
- La main courante a été complètement remise à neuf ;
- Sur l'escalier de descente vers la plage, les poteaux de garde-corps à demi ensevelis (devenus dangereux) ont été démantelés.

Une échelle à sable souple (treillis plastique de type Vexar© doublé de barres des bois transversales régulièrement espacées) a aussi été installée au bout de la passerelle côté plage, par-dessus l'ancien escalier complètement ensablé. Cet ajout devrait permettre de mieux répondre aux modifications naturelles de la plage et ainsi d'en faciliter et pérenniser l'accès aux utilisateurs.

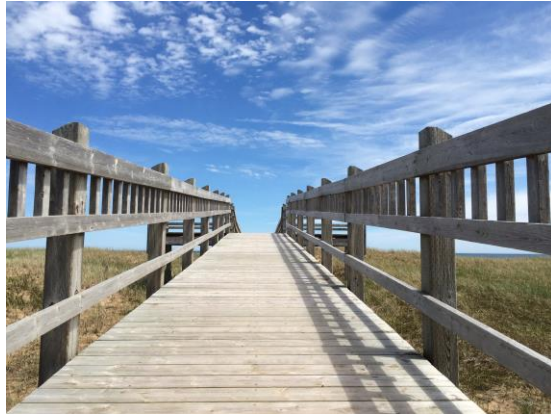
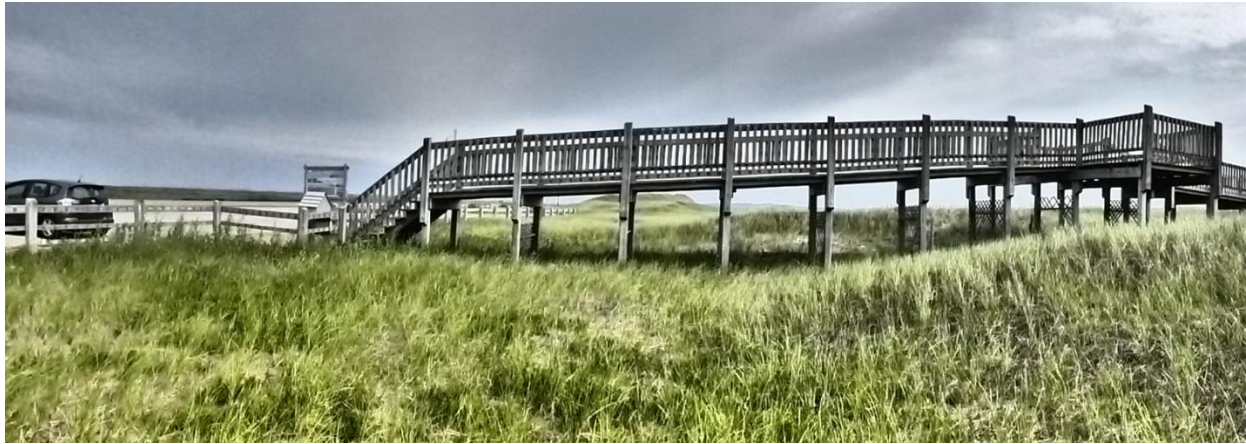
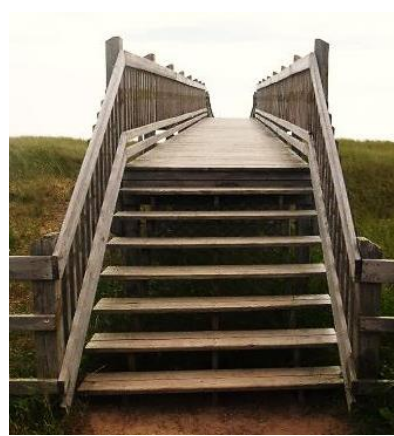
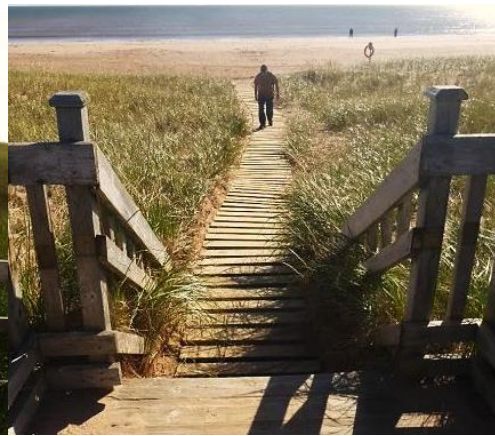
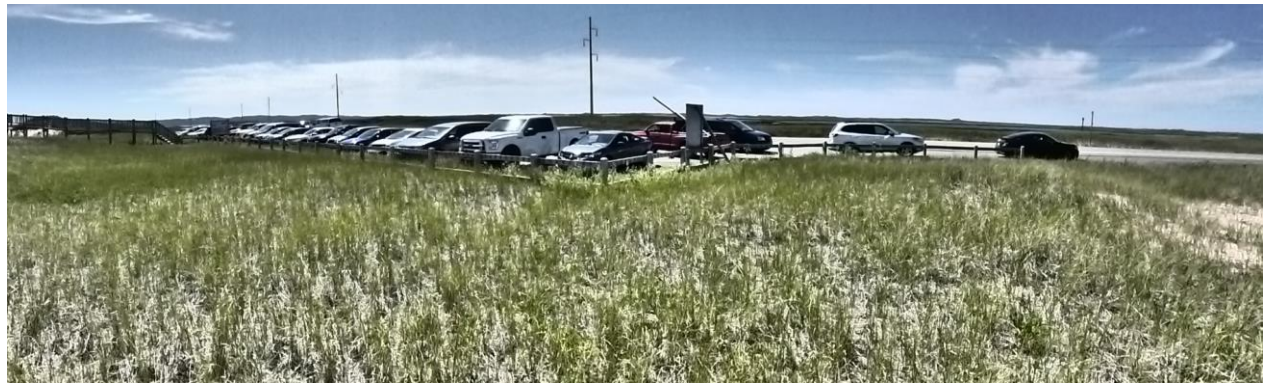
**Localisation** : Plage de la Martinique, 2<sup>e</sup> accès

L'espace de stationnement a été amélioré :

- Retrait de la végétation et du sable qui s'étaient progressivement accumulés au cours des dernières années et réduisaient l'espace de stationnement ;
- Ajout de gravier pour remplir les dépressions dans le stationnement ;
- Modification de la clôture de délimitation du contour de stationnement afin de la rendre moins massive visuellement, remplacement de certains morceaux de bois endommagés ou pourris.

La passerelle d'accès à la plage a été entretenue et remise aux normes actuelles de sécurité :

- La structure portante a été solidifiée aux endroits nécessaires ;
- Des barreaux verticaux correctement espacés (<10 cm) ont été installés sur le garde-corps de la passerelle.

Un trottoir de bois souple d'une longueur de 23 mètres a été installé sur le chemin d'accès à la plage afin de réduire l'érosion de ce sentier, tout en facilitant la marche vers la plage.

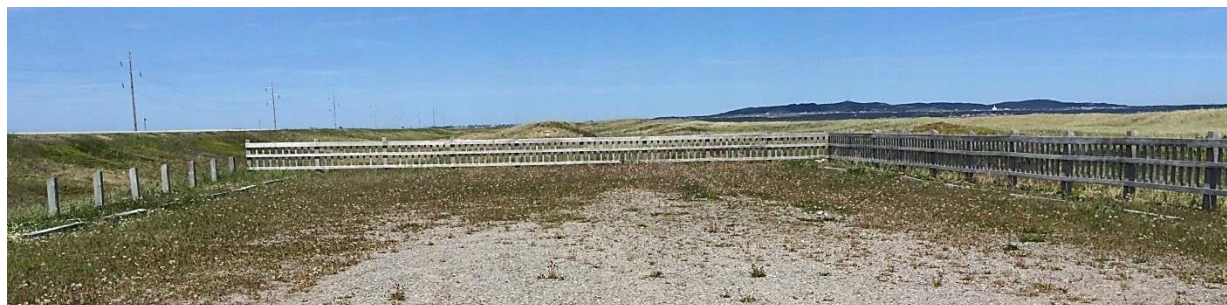
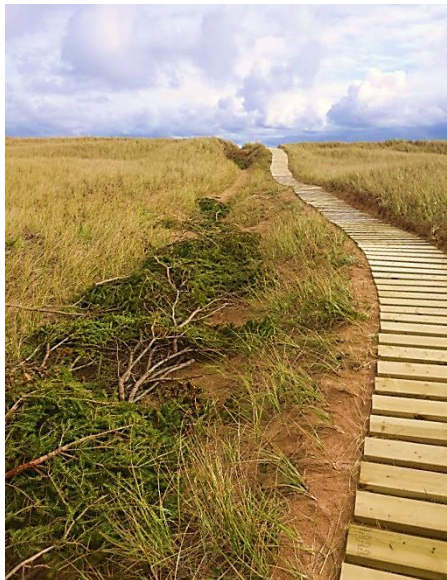
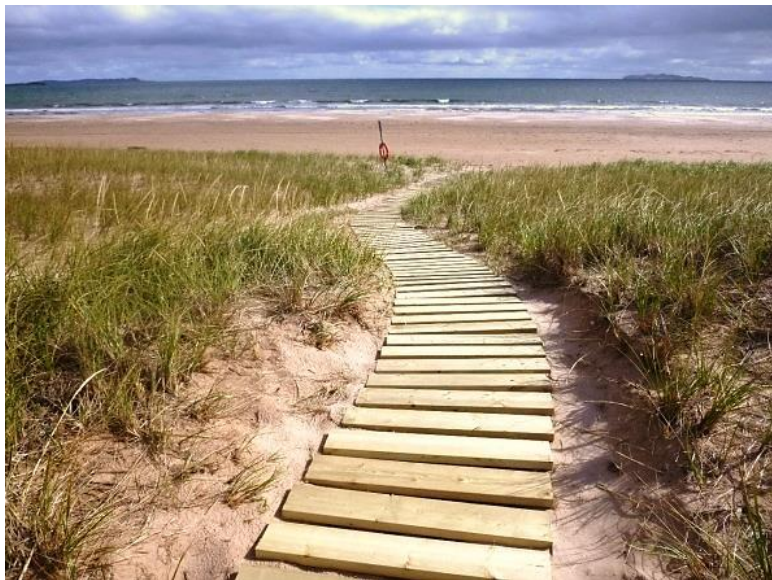
**Localisation** : Plage de la Martinique, 3<sup>e</sup> accès

L'espace de stationnement a été complètement revampé :

- Retrait de la végétation et du sable qui s'étaient progressivement accumulés au cours des dernières années et réduisaient l'espace de stationnement ;
- Ajout de gravier pour reformer la surface fortement endommagée du stationnement ;
- Modification de la clôture de délimitation du contour du stationnement afin de la rendre moins massive visuellement, remplacement de certains morceaux de bois endommagés ou pourris.

Un trottoir de bois souple d'une longueur de 84 mètres a aussi été installé sur le chemin d'accès à la plage afin de réduire l'érosion de ce sentier, tout en facilitant la marche vers la plage. Le plus ancien des deux sentiers créés par le passage des piétons (le plus excavé par l'érosion éolienne et les passages répétés des marcheurs) a été tapissé de branchages de conifères afin de stopper son érosion, limiter son utilisation et favoriser l'accumulation de sable déplacé par le vent.

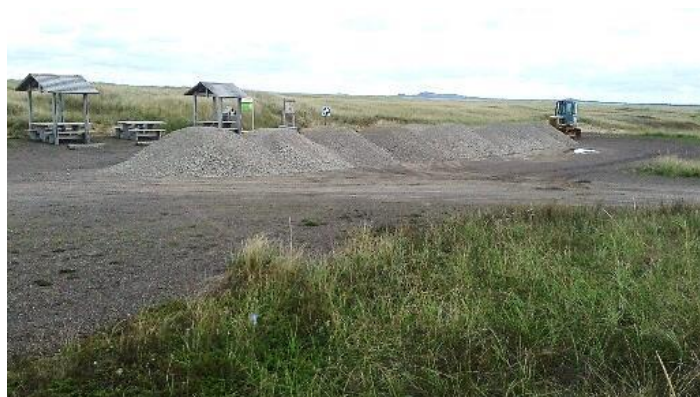
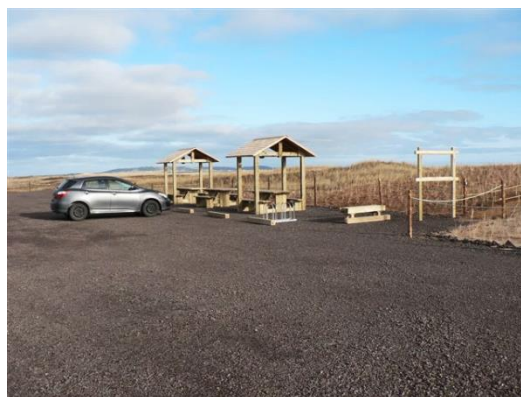
**Localisation** : Plage de la Martinique, 4<sup>e</sup> accès

L'espace de stationnement a été complètement revampé par l'ajout de gravier pour reformer la surface fortement endommagée du stationnement.

Ajout de sections de clôture rustique en guise de protection du milieu dunaire.

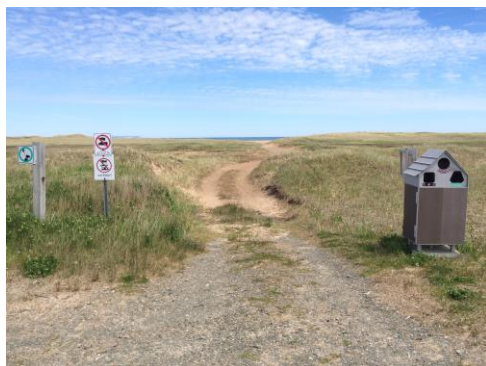
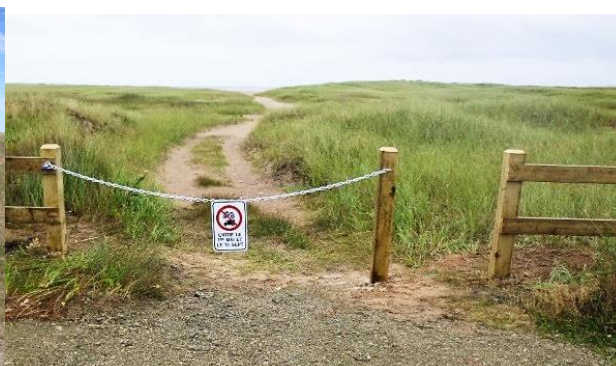
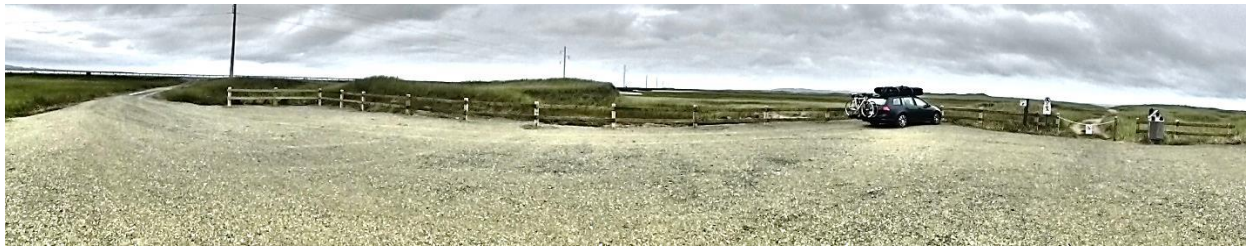
**Localisation** : Plage de la Martinique, 5<sup>e</sup> accès

L'espace de stationnement a été complètement revampé :

- Ajout de gravier pour reformer la surface fortement endommagée du stationnement ;
- Ajout de 55 mètres de clôture de délimitation du stationnement, jusqu'alors inexistante. Il nous a été possible de ne clôturer qu'une portion du contour, car des dunes de sable suffisamment hautes rendent difficile l'accès au milieu naturel par les VHR. Cet aspect, en plus du style discret de la clôture, rend l'aménagement bien harmonisé dans l'environnement, tout en lui permettant de remplir efficacement sa vocation.

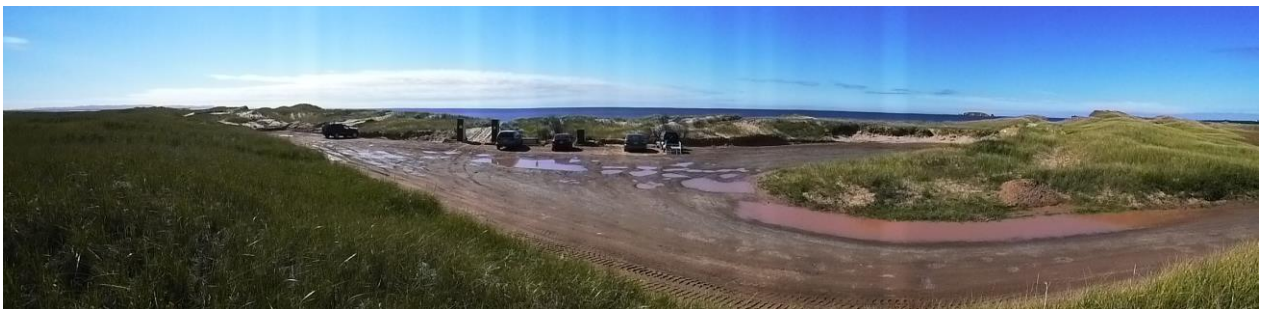
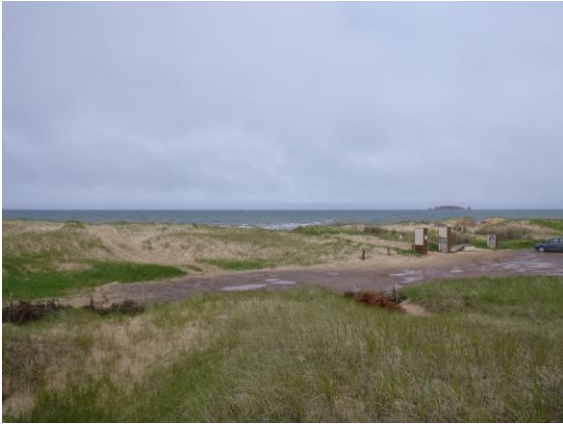
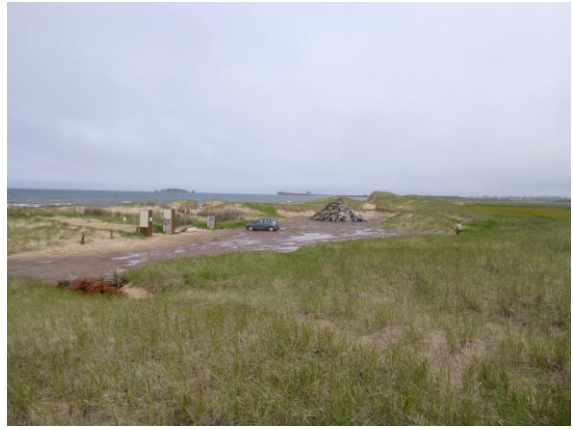
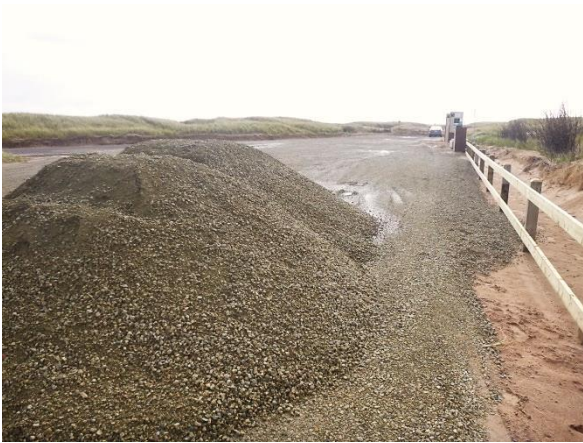
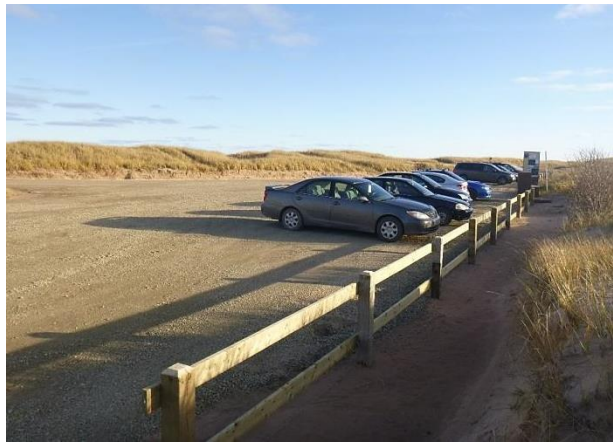
**Localisation** : Dune-de-l'Ouest, Plage du Corfu

L'espace de stationnement a été complètement revampé :

- Retrait de la végétation et du sable qui s'étaient progressivement accumulés au cours des dernières années et réduisaient l'espace de stationnement ;
- Ajout de gravier pour reformer la surface fortement endommagée du stationnement ;
- Ajout de 61 mètres de clôture de délimitation du stationnement, jusqu'alors inexistante. Il nous a été possible de ne clôturer qu'une portion du contour, car des dunes de sable suffisamment hautes rendent difficile l'accès au milieu naturel par les VHR. Cet aspect, en plus du style discret de la clôture, rend l'aménagement bien harmonisé dans l'environnement, tout en lui permettant de remplir efficacement sa vocation (milieu naturel hautement endommagé par la circulation non autorisée des VHR dans le milieu dunaire).

Un trottoir de bois souple d'une longueur de 23 mètres a été fabriqué en vue d'être installé sur le parcours d'accès à la plage, ceci afin de faciliter la marche vers la plage tout en réduisant l'érosion du sentier. Il ne pourra être installé dans le sentier d'accès à la plage que durant la période estivale, car cet accès est également utilisé par les VHR du 15 septembre au 1<sup>er</sup> mai. Il sera donc entreposé durant cette période.

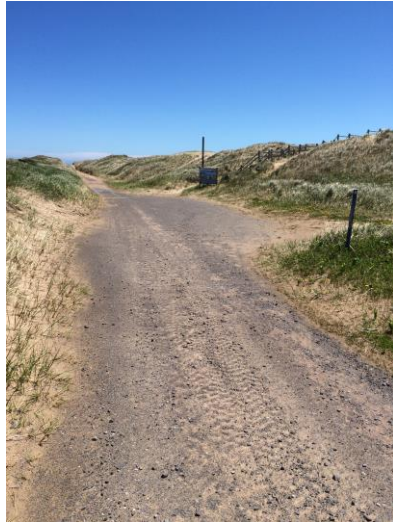
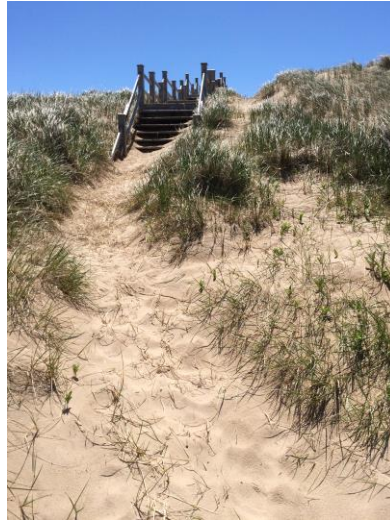
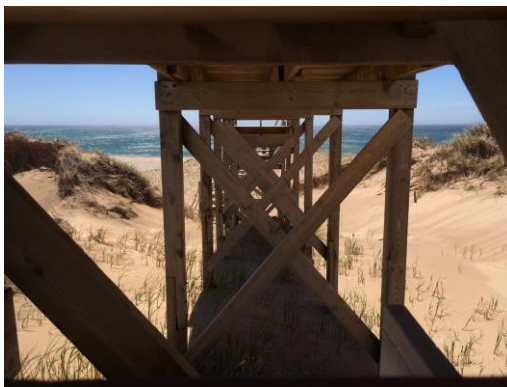
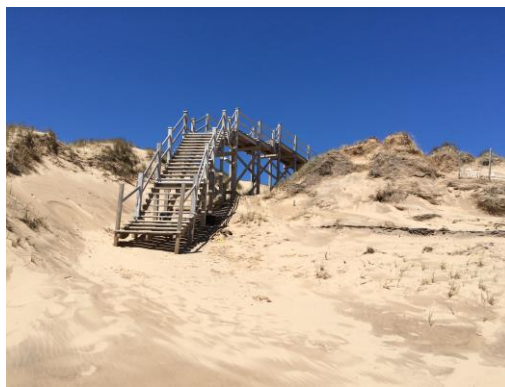
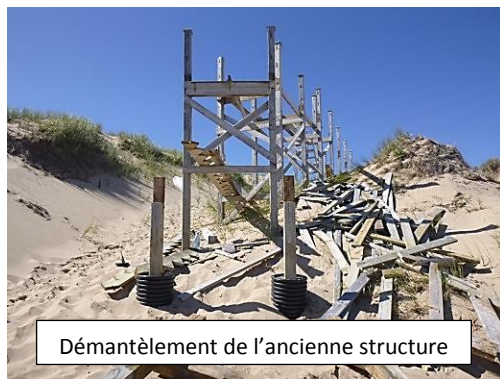
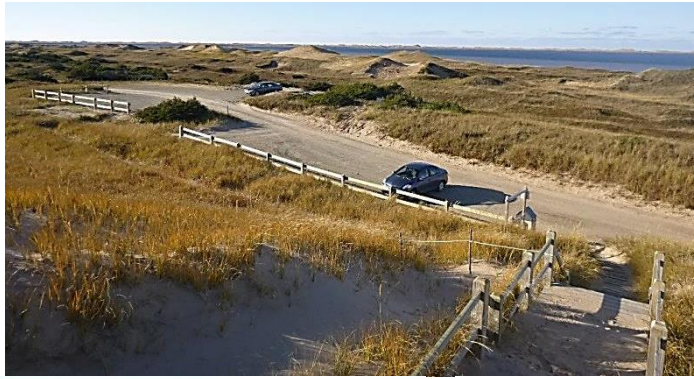
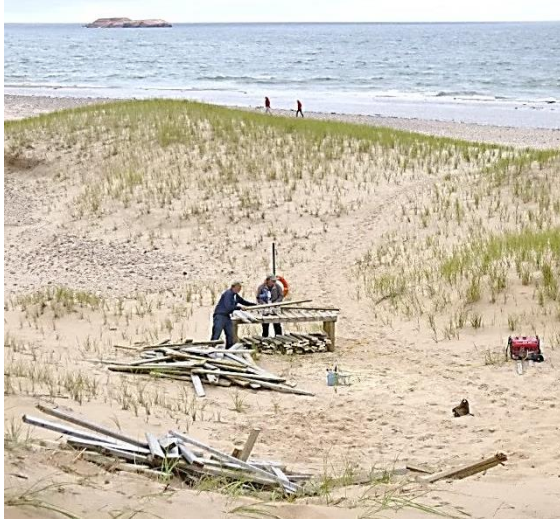
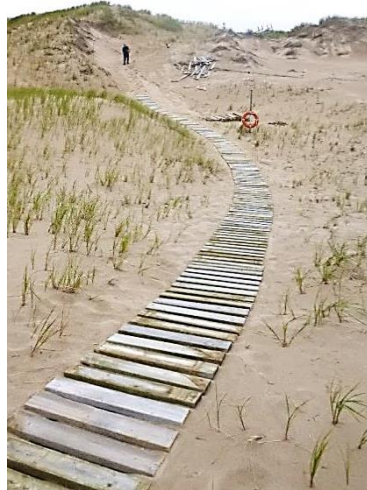
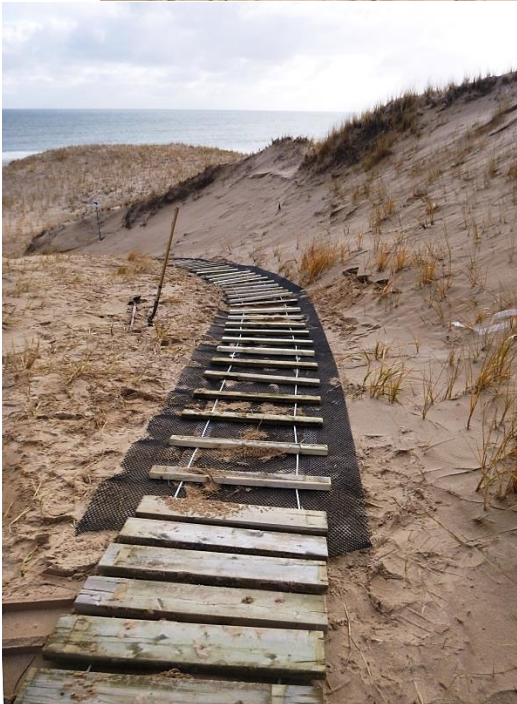
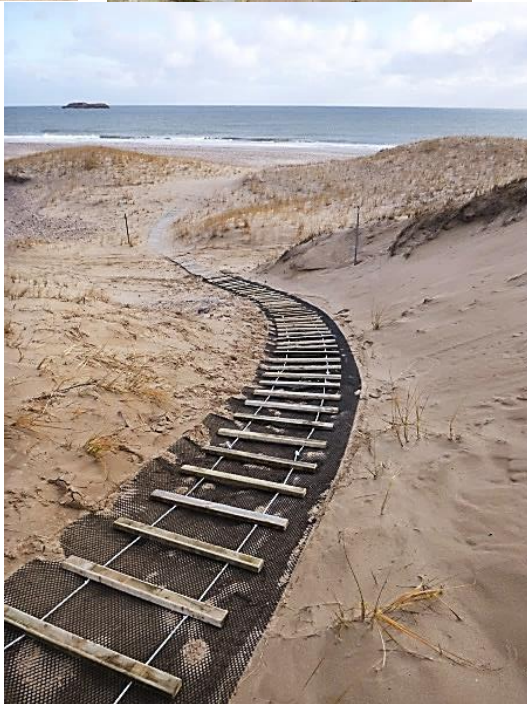
**Localisation** : Dune-du-Sud, accès de la Cormorandière

D'importants travaux ont été effectués sur la passerelle d'accès à la plage :

- La passerelle a été démantelée à 95 %. Le bois récupéré a été utilisé dans la fabrication des trottoirs souples installés sur la dune.
- L'escalier du côté du stationnement a été conservé puisqu'il ne présentait pas de problématique et qu'il facilite encore l'ascension de la dune à partir du stationnement. Certains morceaux de bois endommagés ou pourris ont été remplacés afin de rendre l'installation conforme aux normes actuelles de sécurité.

- À partir du haut de la crête dunaire vers la plage, il ne reste rien de l'ancienne structure. Elle a été remplacée par une surface aménagée pour la marche, composée de trottoirs de bois souple (84 mètres) et d'échelles à sable (23 mètres) (treillis plastique de type Vexar© doublé de barres des bois transversales régulièrement espacées) afin de faciliter l'ascension en pente forte. Cet aménagement réduira l'érosion du sentier, tout en facilitant la marche vers la plage.

Une section de trottoir souple de 6 mètres a également été installée entre le stationnement et l'escalier qui permet l'ascension de la dune, car le sable y est meuble. La portion apparente d'un ancien trottoir de bois rigide enseveli à 75% a été démantelée et le bois récupéré a été utilisé dans la fabrication des trottoirs souples sur la dune. Sur la portion la plus abrupte du sentier dunaire menant à la plage, une échelle à sable souple a été installée entre les sections de trottoir souple déjà installées. Cet ajout devrait permettre de mieux répondre aux modifications naturelles de la plage et ainsi que d'en faciliter et d'en pérenniser l'accès aux utilisateurs.

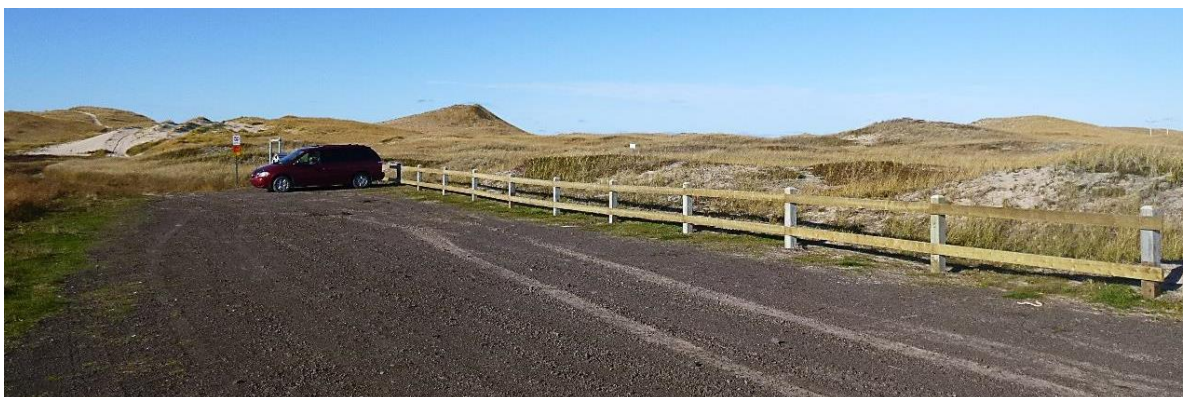
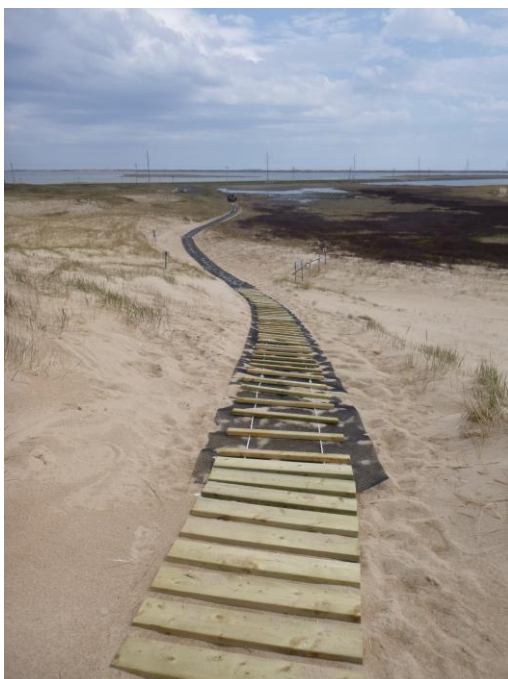
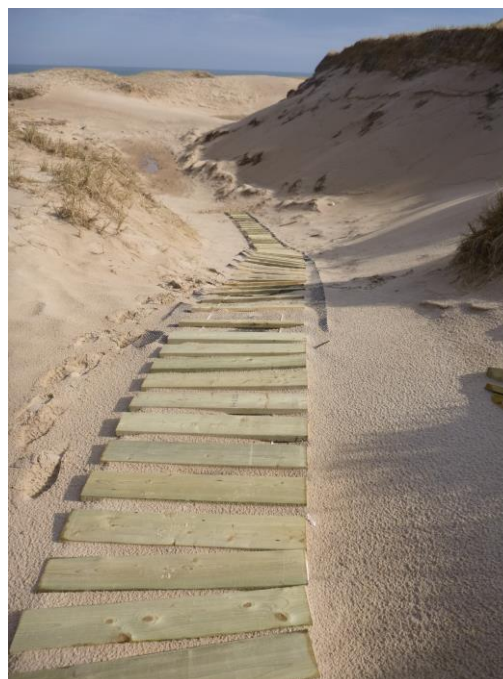
**Localisation** : Pont-du-détroit, Dune-du-Nord

L'espace de stationnement a été délimité et mieux aménagé :

- Ajout de 37 mètres de clôture de délimitation du stationnement, jusqu'alors inexistante. Il nous a été possible de ne clôturer qu'une portion du contour, car des dunes de sable suffisamment hautes ainsi qu'un milieu humide rendent difficile l'accès au milieu naturel par les VHR. Cet aspect, en plus du style discret de la clôture, rend l'aménagement bien harmonisé dans l'environnement, tout en lui permettant de remplir efficacement sa vocation ;
- D'anciens poteaux de clôture (sans travers) ont été retirés, car situés en secteur non pertinent ;
- La poubelle a été déplacée afin de la rendre plus accessible aux utilisateurs.

Les travaux réalisés sur le chemin d'accès menant à la plage sont divisés en deux sections :

- La première section correspond à la portion plane du sentier. Elle débute au stationnement et se prolonge sur une longueur de 100 mètres vers la plage. Sur cette section, un treillis plastique de type Vexar<sup>®</sup> est simplement posé\* sur le sol afin de faciliter la marche qui est éprouvante en raison de l'épaisse couche de sable meuble. Ce tapis a des spécificités qui le rendent parfait pour ce genre d'usage : à la fois souple et rigidité, légèreté et solidité, résistance aux rayons UV, grandeur de mailles qui permet le passage du sable, mais qui ne favorise pas de s'y accrocher les pieds. Lorsque le sable transporté par le vent s'accumule en surface, il suffit de secouer le treillis, un peu à la manière d'un tapis, pour le ramener en surface. Il est donc facile d'entretien.

- La deuxième section correspond à la portion abrupte du sentier et se prolonge également sur une longueur de 100 mètres. Elle est située au bout de la précédente section et passe par-dessus la dune bordière attenante à la plage. Une échelle à sable souple y est installée\* sur toute la longueur (montée et descente vers la plage), afin de faciliter et pérenniser l'accès aux utilisateurs. L'échelle à sable est composée du même treillis plastique de type Vexar<sup>®</sup> utilisé sur la portion plane du sentier, mais est doublée de barres des bois transversales régulièrement espacées et qui agissent comme appuie-pied afin de faciliter l'ascension en pente forte.

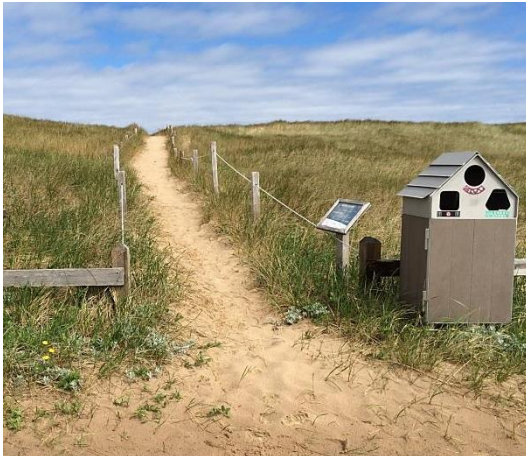
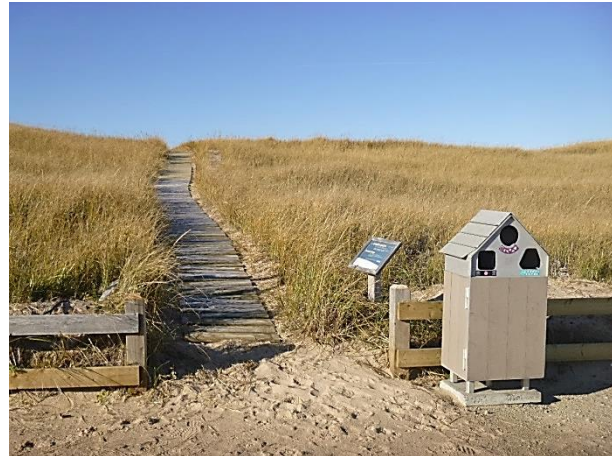
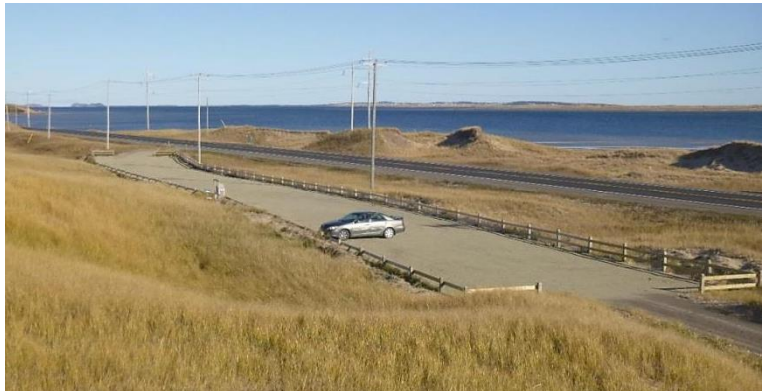
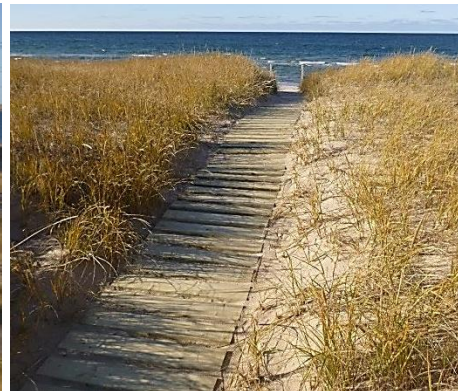
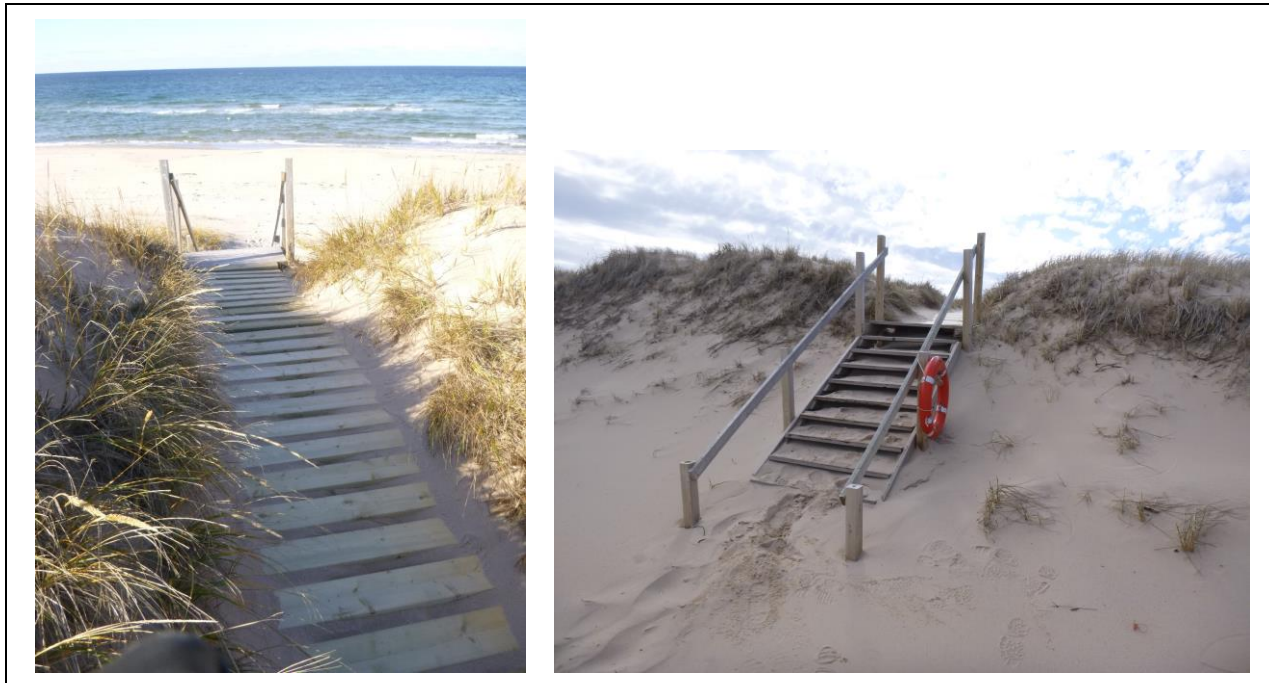
**Localisation** : Pointe-aux-Loups, 2<sup>e</sup> stationnement

L'espace de stationnement a été complètement revampé :

- Retrait de la végétation et du sable qui s'étaient progressivement accumulés au cours des dernières années et réduisaient l'espace de stationnement ;

- Ajout de gravier pour reformer la surface fortement endommagée du stationnement ;
- Remplacement de nombreux morceaux de bois sur la clôture de délimitation du stationnement mesurant plus de 300 mètres.

Le chemin d'accès à la plage à travers le milieu dunaire a été amélioré :

- Les poteaux à demi ensevelis autrefois reliés par une corde en guise de main courante ont été retirés. Ils étaient brisés et présentaient un risque pour les marcheurs.
- Un trottoir de bois souple d'une longueur de 52 mètres a été déposé sur la surface du sentier afin de faciliter aux marcheurs l'accès à la plage ;
- La main courante de l'escalier qui descend à la plage a été refaite afin d'assurer un support plus solide.

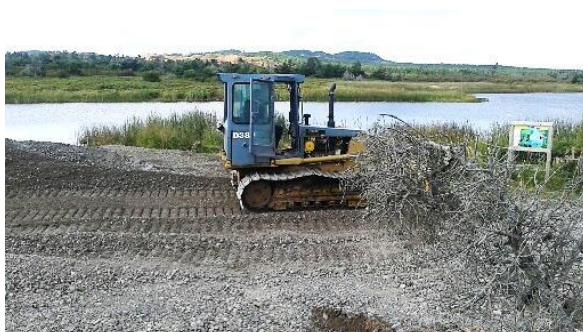
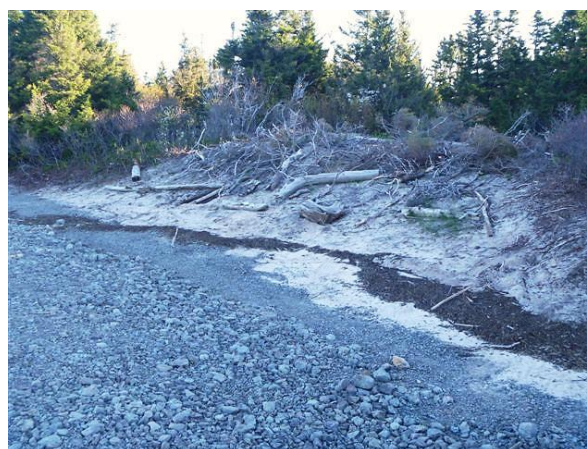
**Localisation** : Baie du Portage

À droite : Délimitation du site et protection du milieu naturel par la disposition au sol de débris de bois.

- Ajout et compactage de gravier sur l'aire de stationnement ;
- Ajout et compactage de gravier sur le rondpoint servant de rampe naturelle de mise à l'eau de petites embarcations.

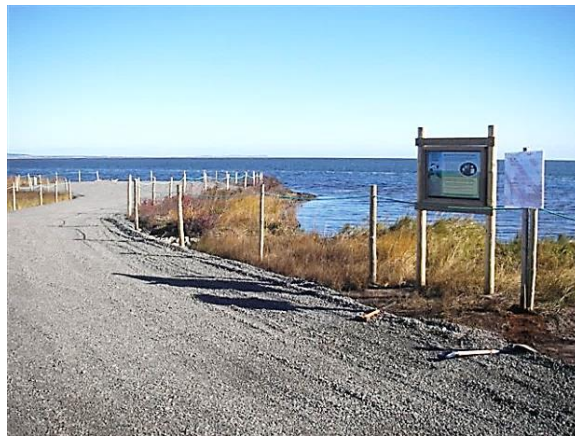
**Localisation** : Pointe des Canots

L'espace de stationnement a été complètement revampé :

- Ajout et compactage de gravier sur l'aire de stationnement ;
- Ajout et compactage de gravier sur la rampe naturelle de mise à l'eau de petites embarcations.

Ajout de sections de clôture rustique en guise de protection de la berge et du milieu naturel environnant.

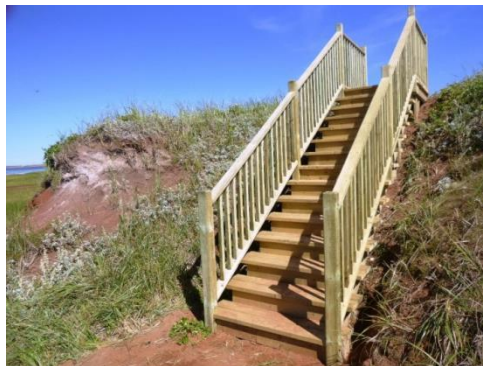
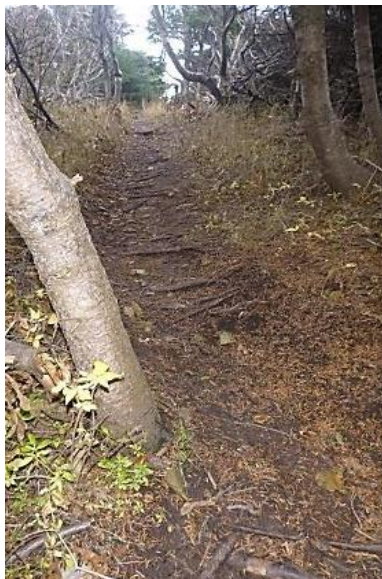
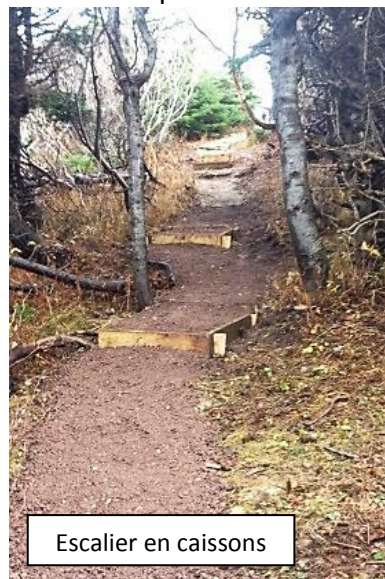
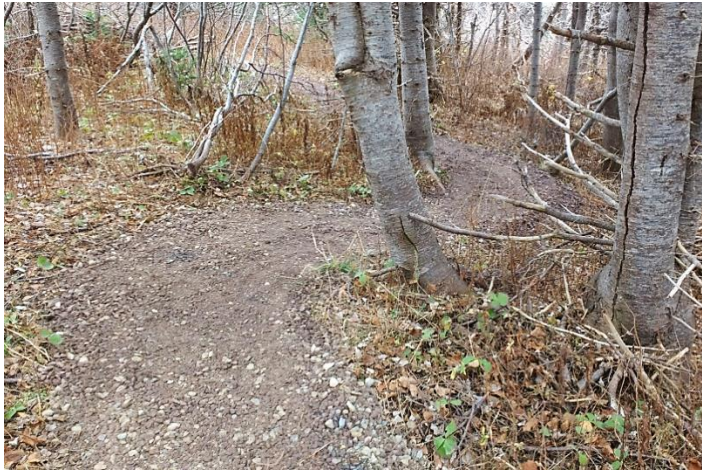
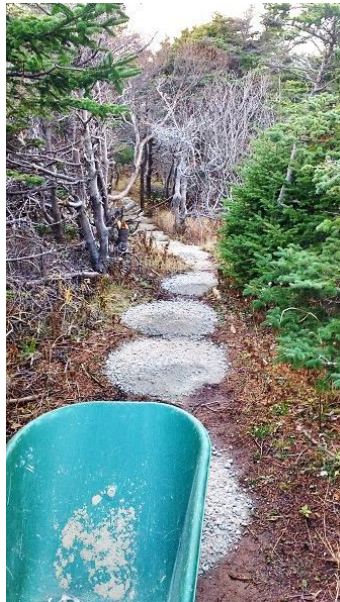
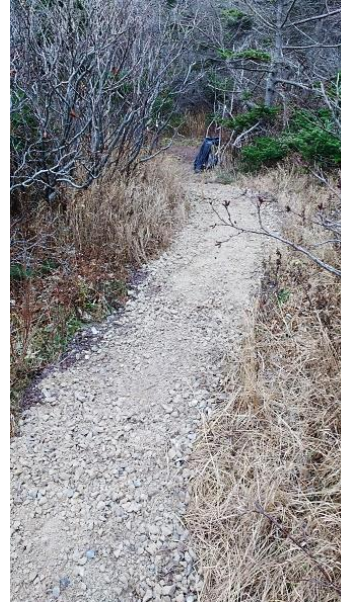
**Localisation** : Île Boudreau

Les responsables ont réparé les clôtures sur trois sites de l'Île Boudreau. L'escalier a également été construit selon les normes de sécurité. L'accès utilisé par les VTT pour accéder à l'île a aussi été fermé.

Escalier en caissons

Fabrication et mise en place d'un garde-corps et d'une main courante pour rendre l'escalier plus sécuritaire.

Du gravier a été étalé sur tout le sentier forestier, afin d'y rendre la marche plus confortable, moins salissante et plus sécuritaire. Également, avec le temps, les passages répétés des marcheurs avaient créé un abaissement du niveau du sol par le phénomène de compaction, ce qui avait mis à nu de nombreuses racines d'arbres. L'ajout de gravier permet donc également de préserver ces racines. En tout, ce sont près de 500 mètres de sentier qui ont été gravelés,

Finalement, dans deux secteurs en pente, des caissons de bois remplis de gravier ont été installés afin d'agir comme marches et permettant de réduire l'inclinaison du sentier.

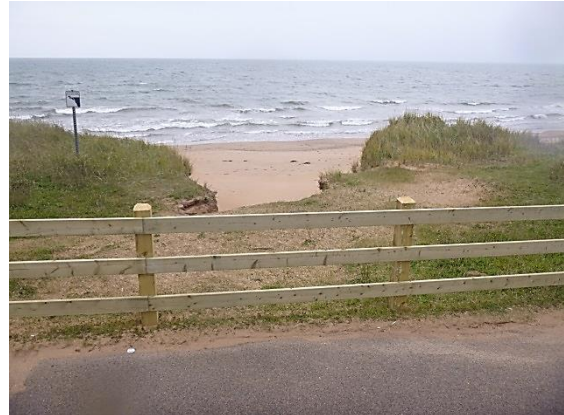
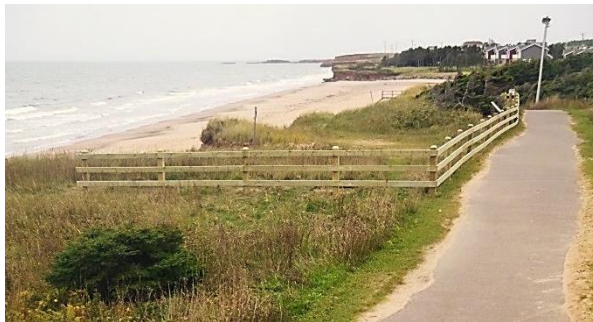
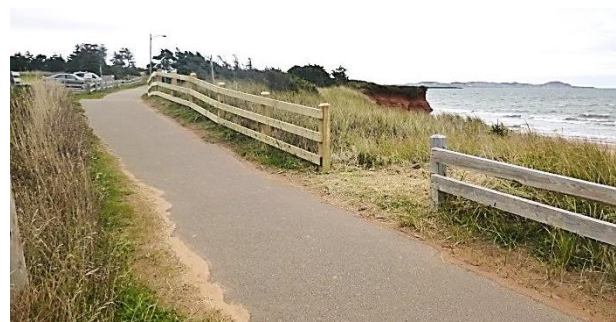
**Localisation** : Piste cyclo-pédestre «Sentier du littoral»

\*Secteur en érosion clôturé

\*Nouvel accès à la plage près du stationnement

L'aménagement du nouvel accès à la plage a été complété par l'installation d'un support pour la marche dans le court sentier dunaire menant à la plage. Étant situé en milieu fragile (dune bordière très étroite), il est primordial que ce sentier cause le moins d'impact possible à la végétation dunaire afin que celle-ci retienne le sable de la dune (filet tridimensionnel formé par

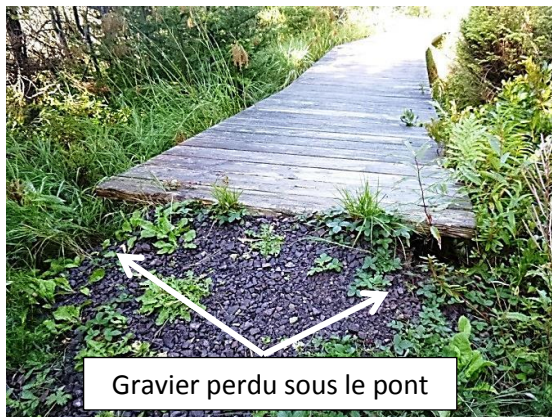
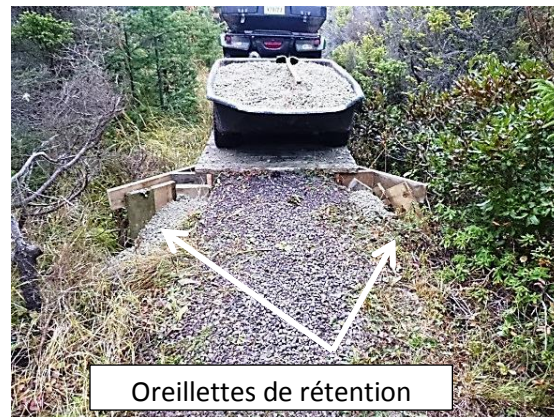
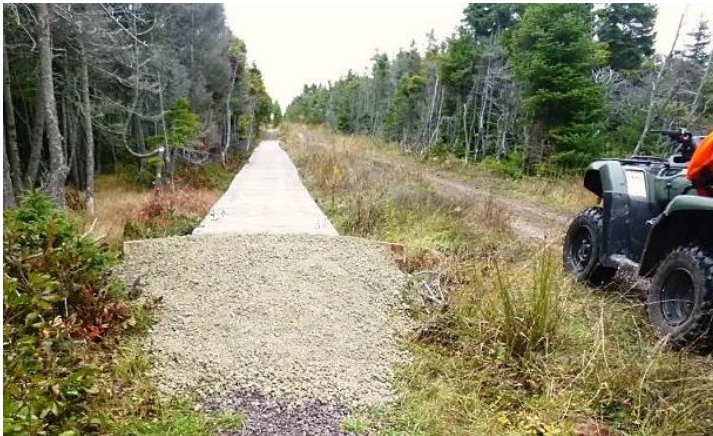
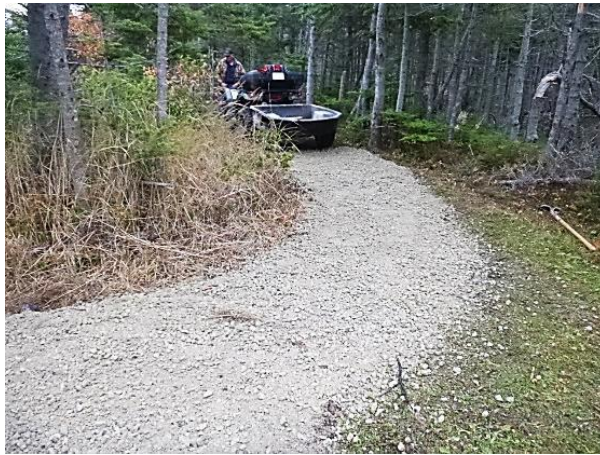
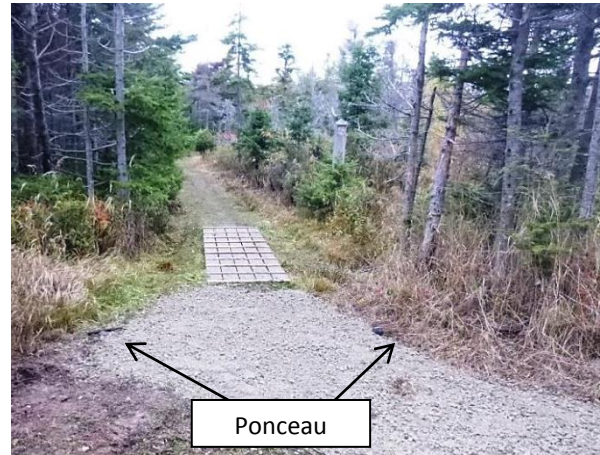
**Localisation** : Sentier pédestre forestier de la Bouillée de bois

Trois trottoirs de bois qui surplombent les cours d'eau et les milieux humides du parcours ont été remis «au niveau» puisque leurs assises ont tendance à s'enfoncer lentement à cause du sol humide. Ces structures sont maintenant plus sécuritaires. De plus, aux deux extrémités de cinq de ces ponts, les approches en gravier ont été restaurées. En effet, avec le temps, la largeur des rampes d'accès rétrécissait par la perte de gravier sous les ponts. Des «oreillettes» ont donc été installées afin de contenir le gravier, réduisant du même coup le risque de s'enfarger sur les bords des trottoirs et ponts.
