## **Avis technique**

### **Projet de réhabilitation de deux frayères à capelan Embouchures des estuaires des rivières Moisie et Sainte-Marguerite, Sept-Îles, Québec**

Préparé par : Comité ZIP Côte-Nord du Golfe  
406, avenue Arnaud, Sept-Îles (Québec) G4R 3A9

Janvier 2018

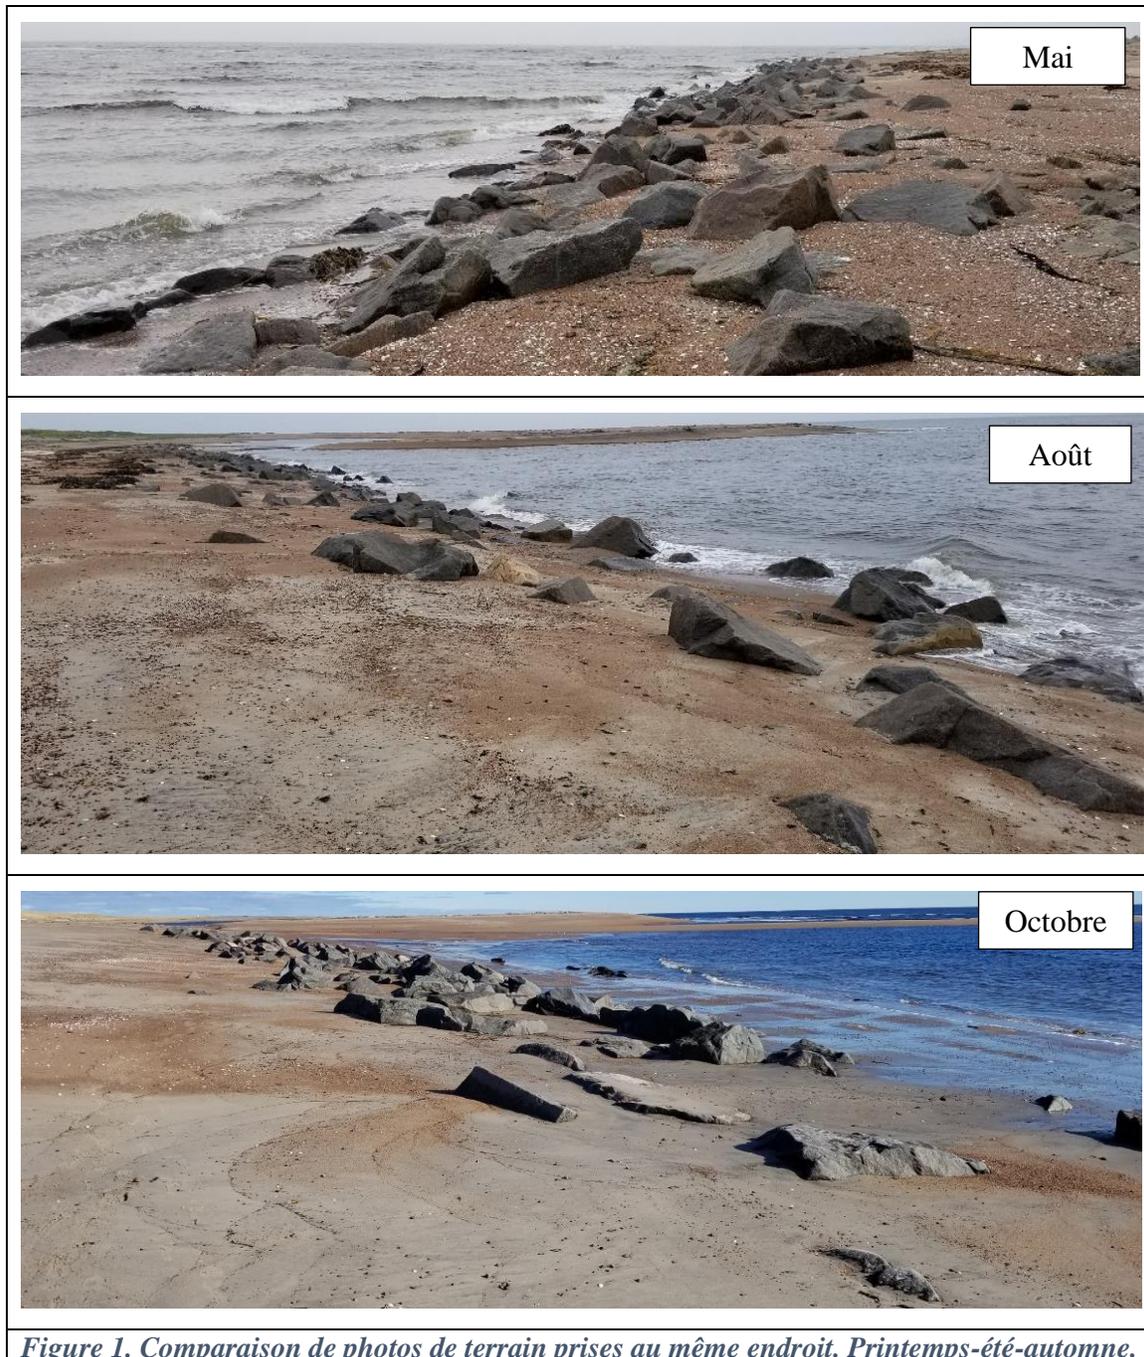
Des photos récentes de 2018 (Figure 1), printanière, estivale et automnale, montrent une évolution marquée de la plage vers un ensablement de la zone de plage enrochée. Ainsi, une forte accrétion verticale de la plage est survenue en 2018. Ceci semble expliquer l'ensablement de l'enrochement, au moins sur une hauteur de 500 mm à 1 000 mm, observé entre le printemps-été 2018 et la fin octobre 2018.

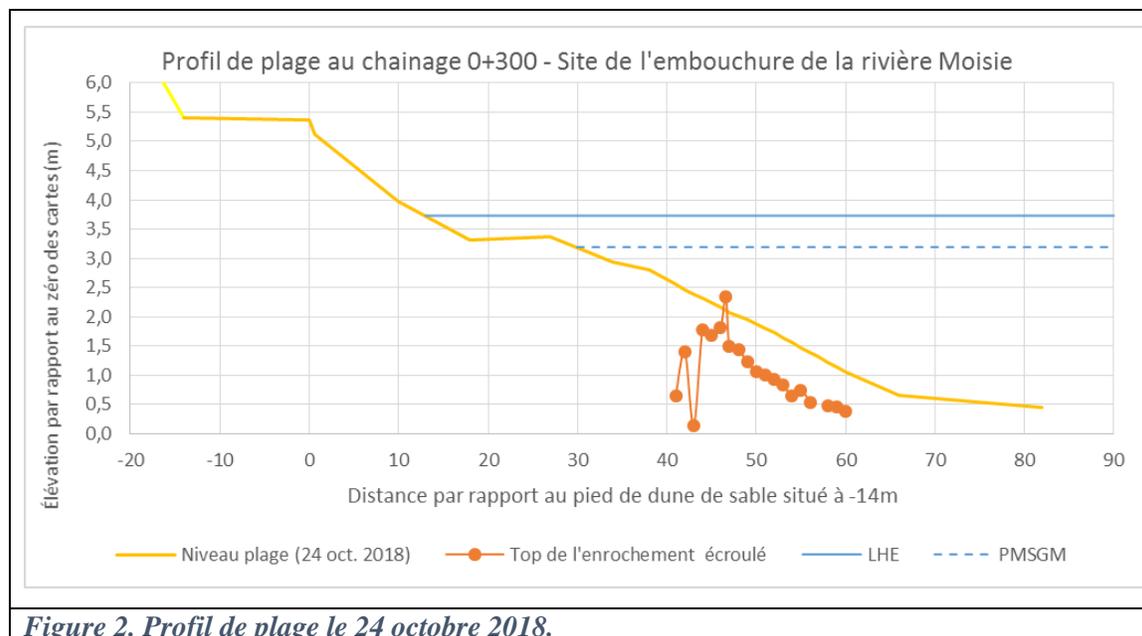
Comme le montre la Figure 2, le profil de plage actuel mesuré le 26 octobre 2018 au chaînage 0 +300 couvre en majeure partie l'enrochement écroulé et identifié à l'aide de puits d'exploration réalisés à chaque mètre le long du profil. Ainsi, à cette date, environ 300 roches de calibre de 0,5 m à 1,5 m de diamètre affleurent ici et là. Cette quantité ne peut être que marginale par rapport au volume réel de roches enfouies. Au site du profil (0 +300), le dessus de l'enrochement est recouvert en moyenne de 0,8 m de sable avec un écart de +0,23 m au-dessus de la plage à -2,25 m en profondeur.

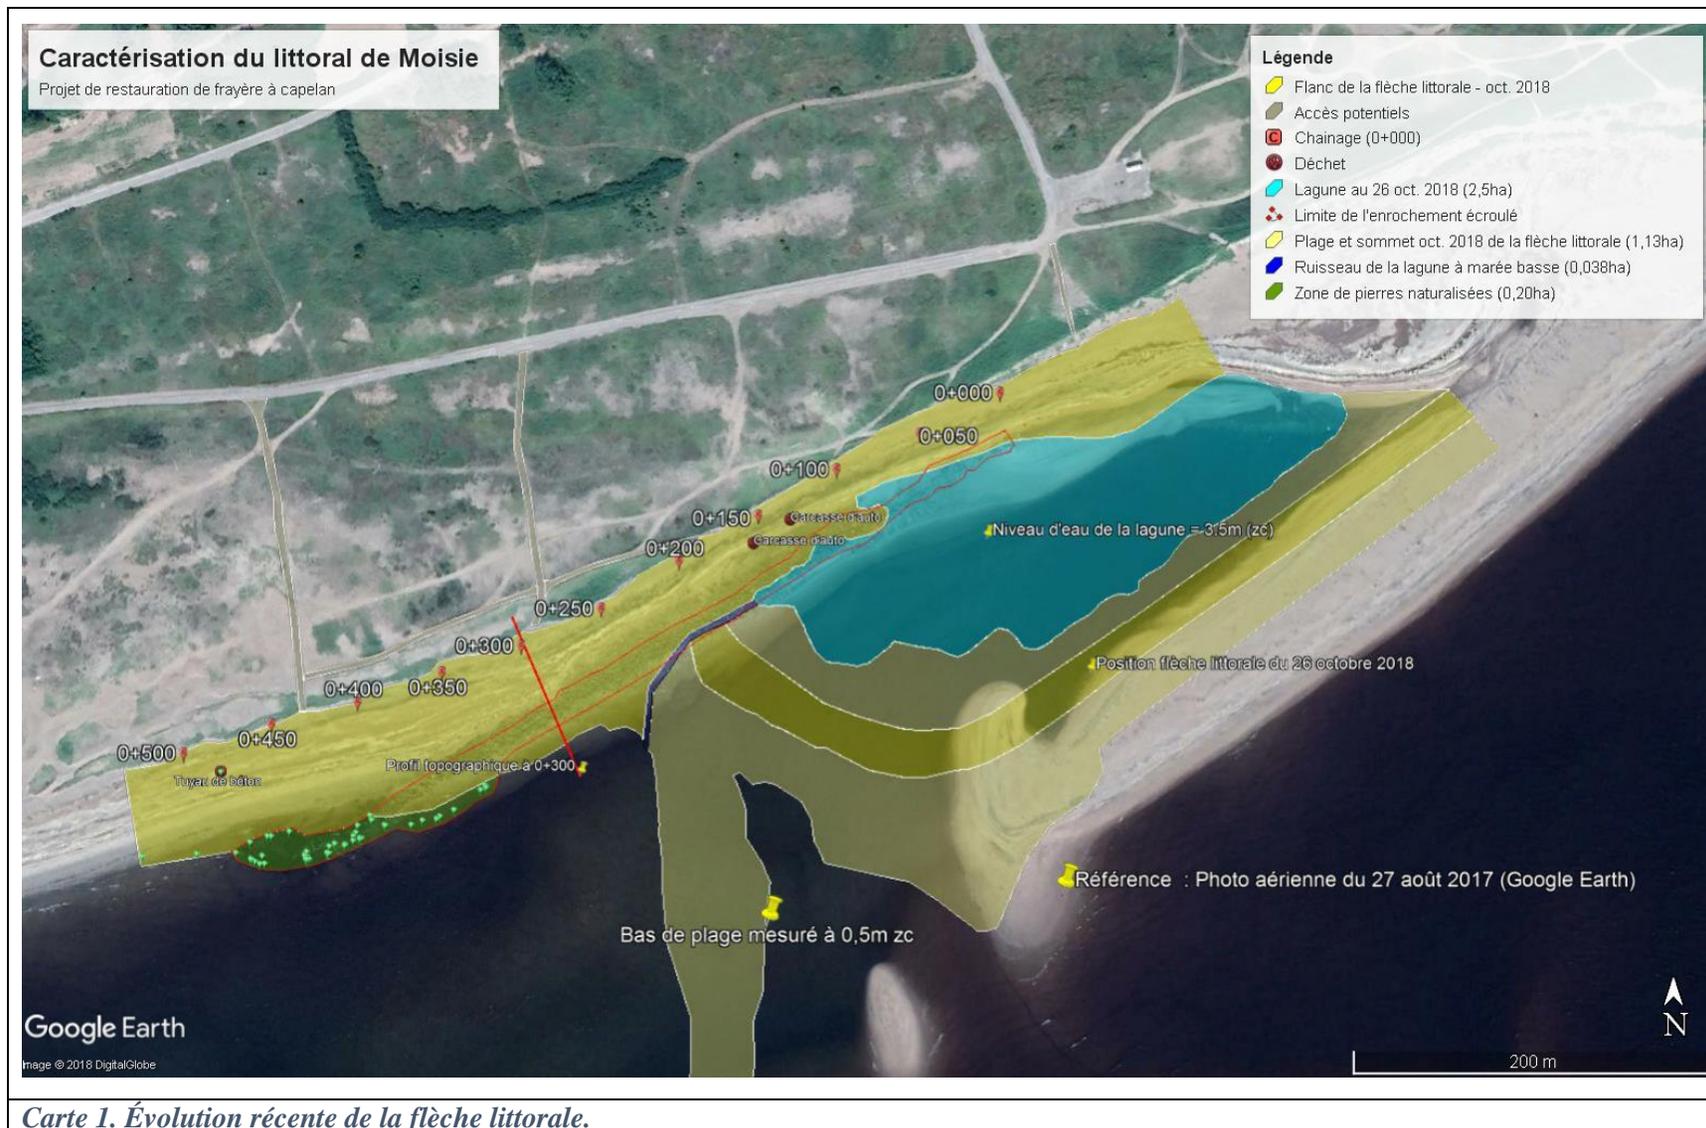
Comme le montre la Carte 1, la flèche littorale a migré vers la plage pour l'atteindre au début de l'automne 2018. Les observations terrain géoréférencées, récentes et cartographiées de 2018 montrent que l'extrémité de la flèche littorale a atteint la plage à l'automne 2018. Ainsi, en un an à peine, d'octobre 2017 à octobre 2018, la flèche aurait parcouru une distance de 200 m pour atteindre la plage et là où se trouve le centre de l'enrochement écroulé.

La largeur de la zone d'écroulement de roche identifiée sur des photos aériennes et lors des relevés terrain d'octobre montre une variation en général de 15 à 20 m pour une longueur de 490 m. La surface couverte avec présence de roche serait de 0,77 ha. À l'extrémité ouest de cette surface, un total de 0,2 ha d'enrochement écroulé serait en bonne partie recouvert par des plantes aquatiques et des mollusques.

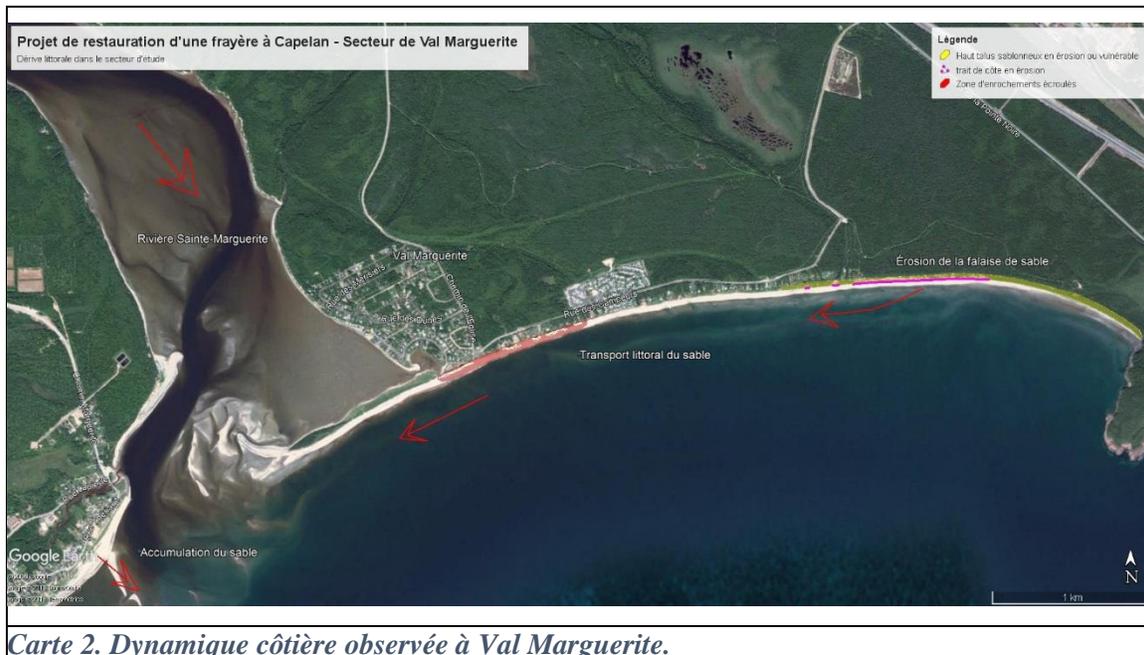
**Carte 2. Dynamique côtière observée à Val Marguerite.**

Le contexte hydrogéomorphologique de Val Marguerite montre une dynamique naturelle de restauration de la plage grâce à l'apport sédimentaire provenant d'une haute falaise d'érosion située dans la direction dominante du transport sédimentaire. Cette falaise totalisant au moins 2,4 km de long par plus de 20 m de haut est en bonne partie en érosion ou recouverte d'une végétation en danger d'érosion. Ainsi, le moindre recul de berge provoque un apport massif de sable dans le système sédimentaire côtier. La Carte 2 montre la dynamique observée au terrain.

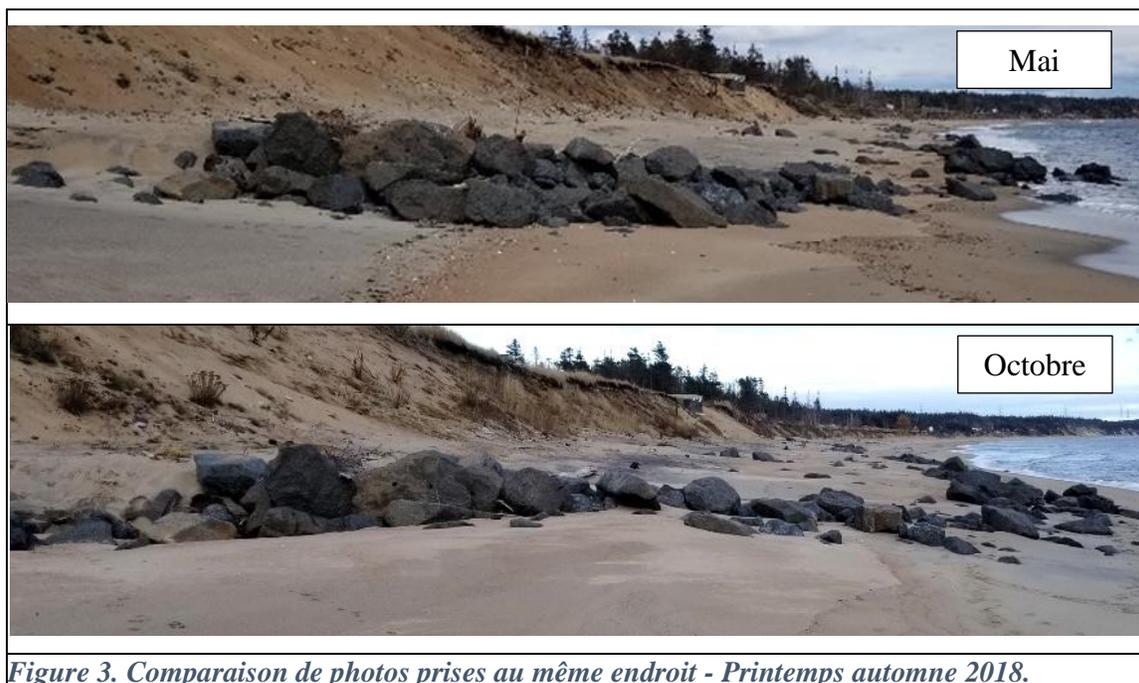
Comme l'indiquent les photos comparatives printanières et automnales (Figure 3), les variations saisonnières du niveau de la plage seraient plutôt marginales avec quelques décimètres de variation.

*Figure 3. Comparaison de photos prises au même endroit - Printemps automne 2018.*

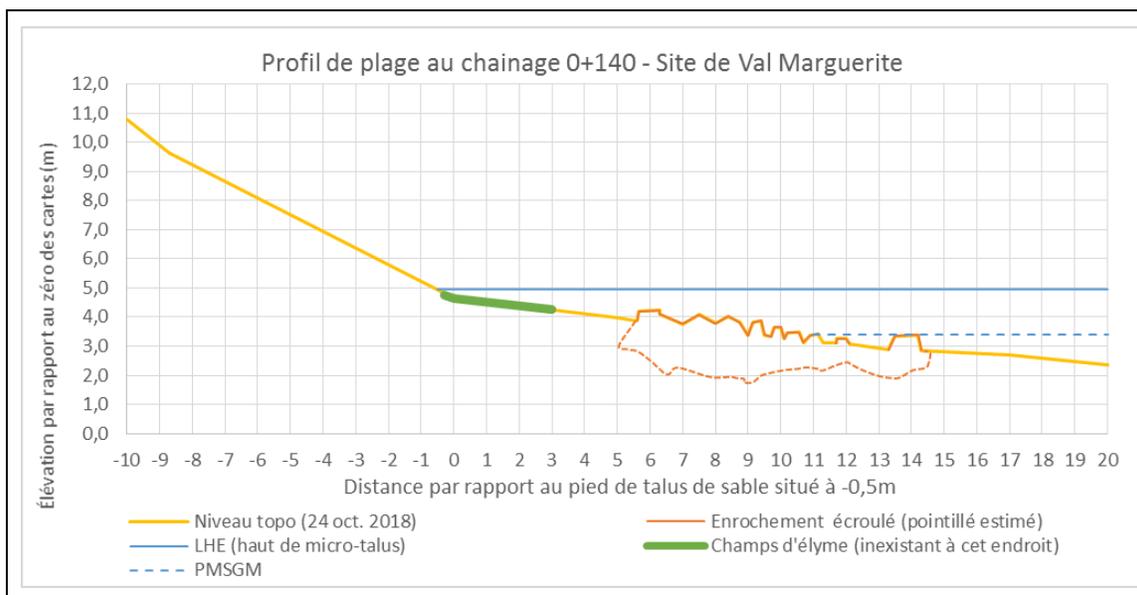
Pour sa part, la figure 4 montre le profil de plage no 2. Comme elle l'indique, la surface de l'enrochement écroulé est située au centre de la plage entre les élévations 3 et 4 m et sur une largeur d'environ 9 m. À cette largeur, l'épaisseur devrait osciller entre 1 et 1,5 m selon les données originales du plan de construction (11,25 m<sup>2</sup> d'enrochement par m linéaire de plage) et donc pour une à 3 épaisseurs de grosses roches.

**Figure 4. Profil de plage no 2 à la position 0 +140 le 25 octobre 2018, site de Val Marguerite.**

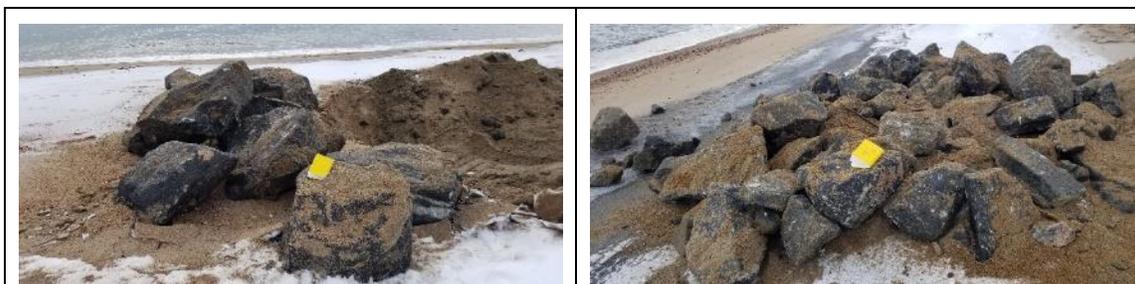
Durant ces excavations, de bonnes quantités de petites roches ont été observées (photo de droite - 0,5 à 1,5 m) par rapport au nombre de grosses roches (photo de gauche - 0,2 à 0,5m). Des déchets de tout genre ont aussi été observés en quantité trop petite pour pouvoir estimer un volume.

**Figure 5. Comparaison Pile de grosses et pile de petites roches.**

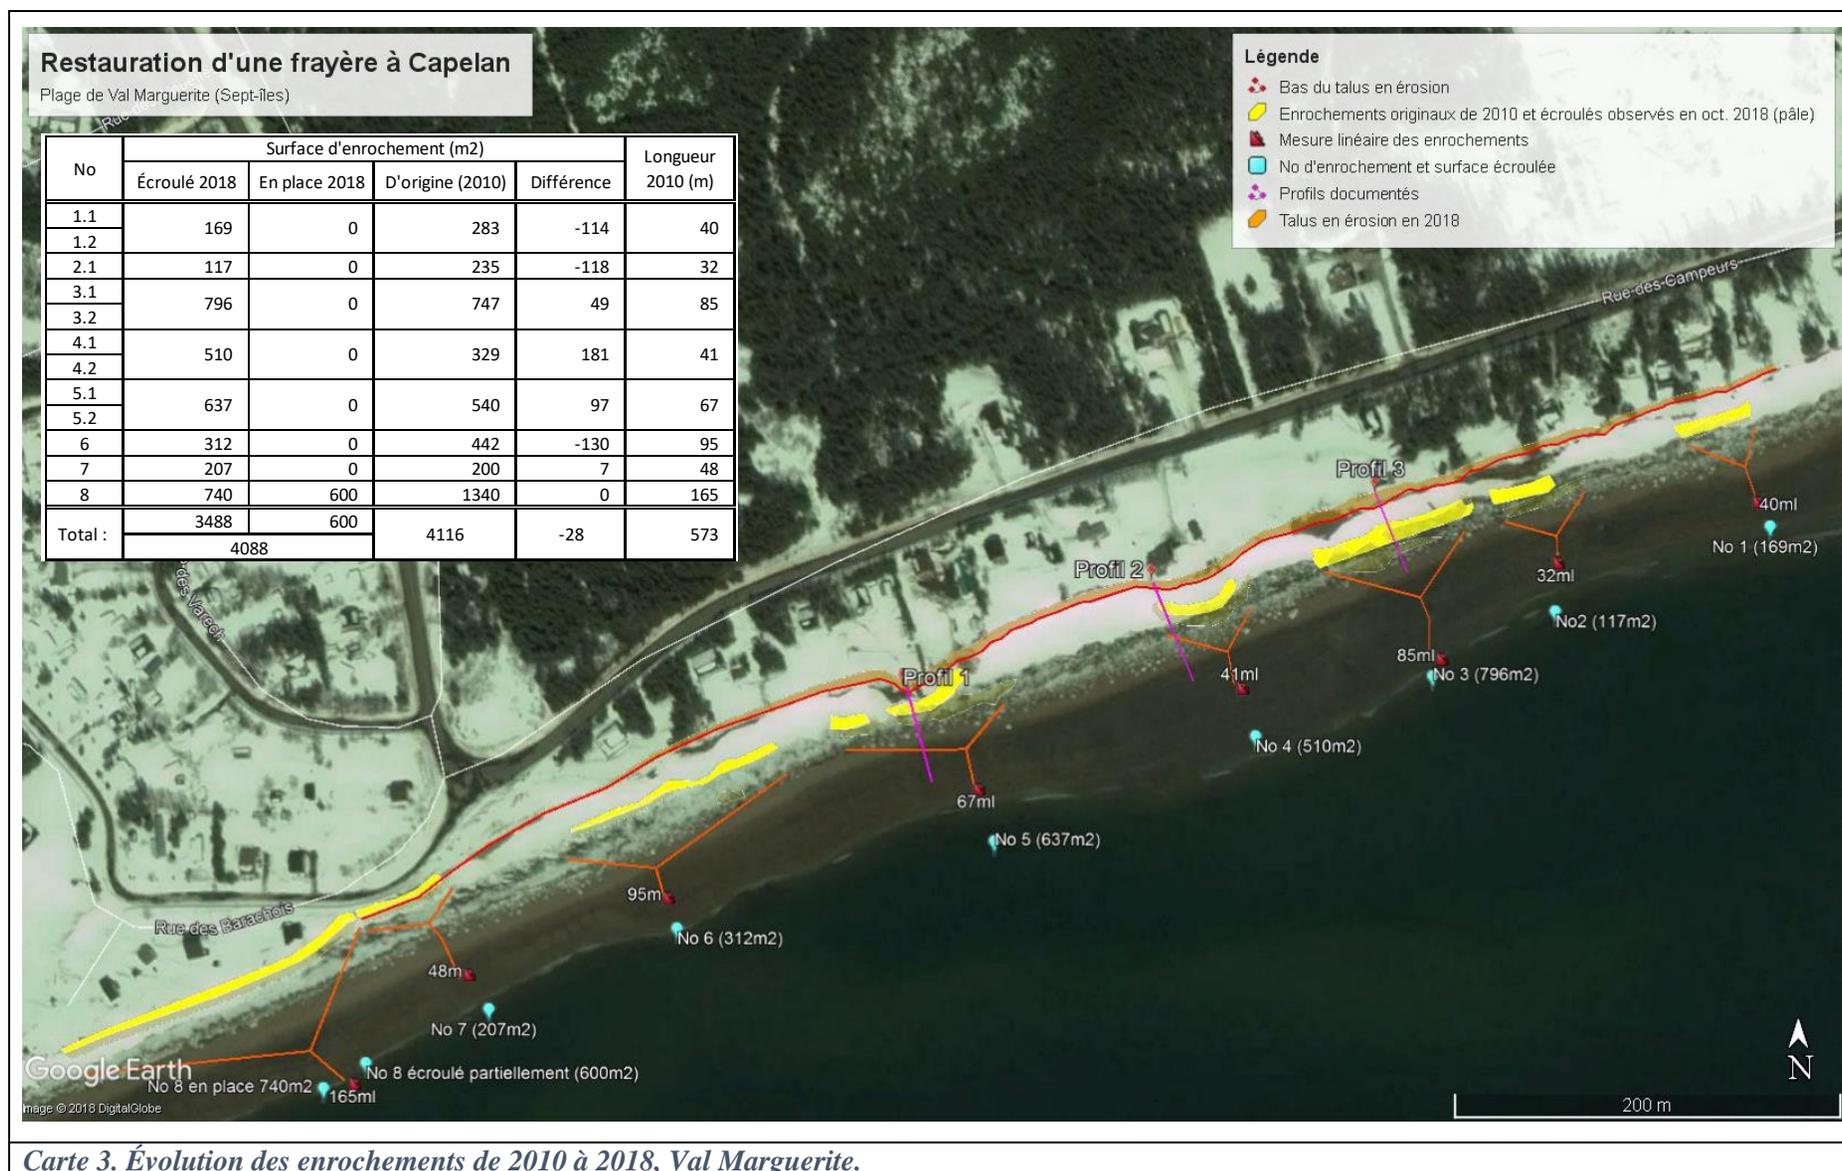
La Carte 3 présente l'évolution de la plage entre 2010 et 2018. Plus spécifiquement, elle montre l'évolution des enrochements en position originale en 2010 et écroulés en 2018. De plus, la position du talus a été identifiée pour octobre 2018. L'analyse des surfaces enrochées en positions initiales photo interprétée pour 2010 et mesurée au terrain en 2018 montre une bonne corrélation avec une différence de seulement 28 m<sup>2</sup> sur un total de 4116 m<sup>2</sup>.

Comme le montre la position du talus en 2018, le recul de berge de 10 à 20 m est survenu au cours des 8 dernières années. Les enrochements ont donc été contournés par les vagues et les marées et l'érosion a depuis repris son cours naturel.

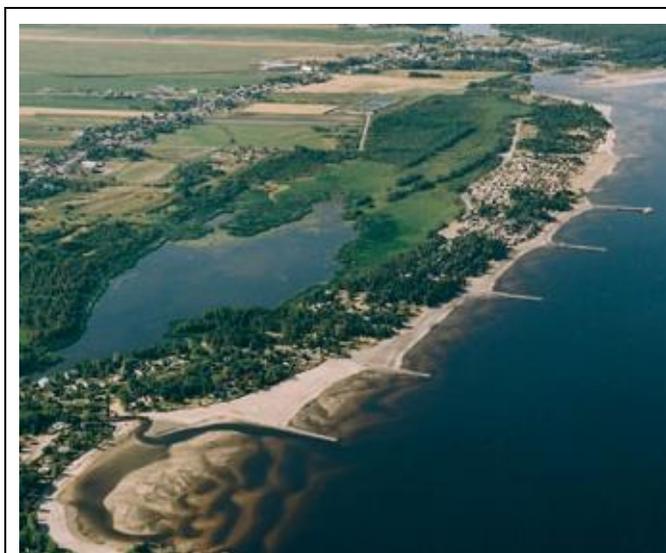
Figure 6. Exemple d'un système d'épis et de recharge naturelle de plages au lac Saint-Jean<sup>1</sup>. Ici l'apport de sable provient notamment de rivières.

Il faut mettre en perspective les risques et les bénéfices associés à la mise en système d'épis à partir des enrochements écroulés comme le montre l'exemple de la Figure 6 et toutes autres options envisageables. En effet, le potentiel que les épis ne fonctionnent pas à 100 % pour ralentir l'érosion est à considérer tandis

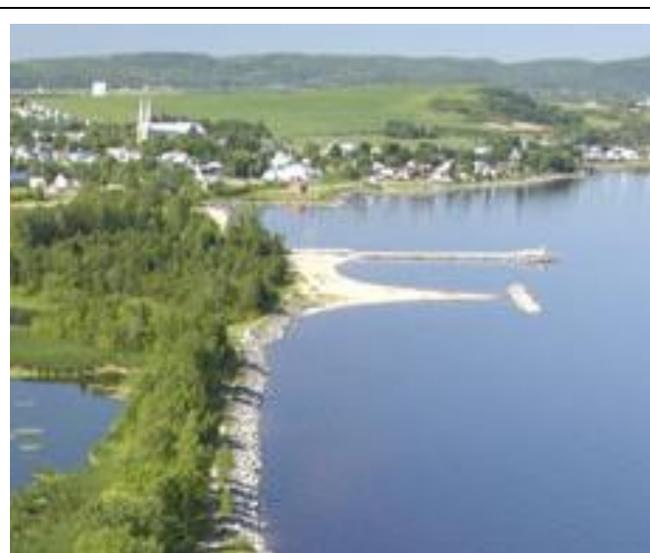
Figure 7. Brise-lames et enrochement au lac Saint-Jean<sup>1</sup>. Notez l'effet de rétention du sable sur la plage par les brise-lames.

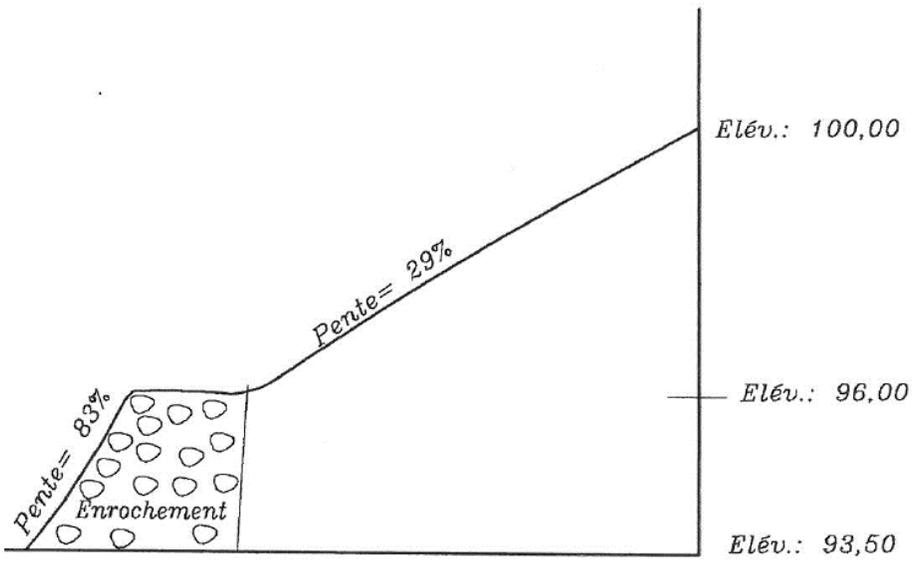
COUPE A - A'

Echelle horizontale: 1: 200  
Echelle verticale: 1: 100

Il a été possible d'obtenir un plan des six enrochements écroulés observés (adresse du 247, ch. des Campeurs) et il est présenté en Annexe 1. Ce plan indique que l'enrochement faisait environ 41 m de long par 2,5 m de haut et par 6 m de large incluant un plateau de 3 m. L'enrochement était, selon les photos et le plan, de type déboulé sur le talus et aucune clé n'aurait été fabriquée comme le voudraient les règles de l'art. En tenant compte de ces données, un volume de roche de 461 m<sup>3</sup> aurait été utilisé, ce qui équivaldrait à un tonnage d'environ 970 tonnes de roche de type gabbro (espace de vide estimé à 30 %, roche de 0,8 à 2 m de diamètre et densité du gabbro à 3,0 tonnes/m<sup>3</sup>) pour cette propriété.
