## ÉTUDE CONCEPTUELLE en vue de la préparation des plans et devis

- Protection des plages contre l'érosion des ruisseaux de plage –
- Projet expérimental pour atténuer les impacts érosifs des ruisseaux de plage -
- Route 138 et habitat de fraie du capelan, Plage de Pointe-aux-Anglais, Port-Cartier, Québec –

Rapport remis au Comité ZIP Côte-Nord-du-Golfe

15 avril 2021

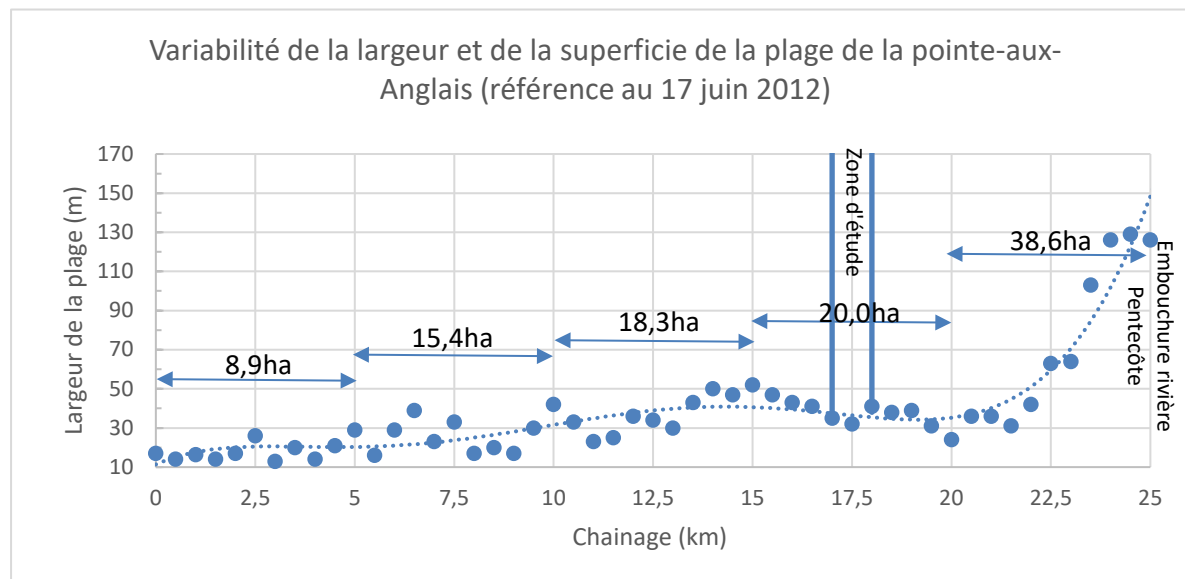
**Figure 3. Relation entre la largeur de la plage et la distance de la rivière Pentecôte.**

superficie est petite. La zone d’étude se trouve entre les chaînages 17 et 18 km (trait bleu). Ainsi, comme cette figure le montre, la zone d’étude est dans une portion du littoral qui est relativement proche de l’embouchure et donc, elle jouit d’une bonne alimentation en sable avec des largeurs variant entre 30 et 50 m et une superficie de 20 ha par tranche de 5 km (ou 4 ha par km). Suivant la zone d’étude plus à l’ouest, la décroissance de la plage est observée surtout à partir du chaînage 12,5 km.

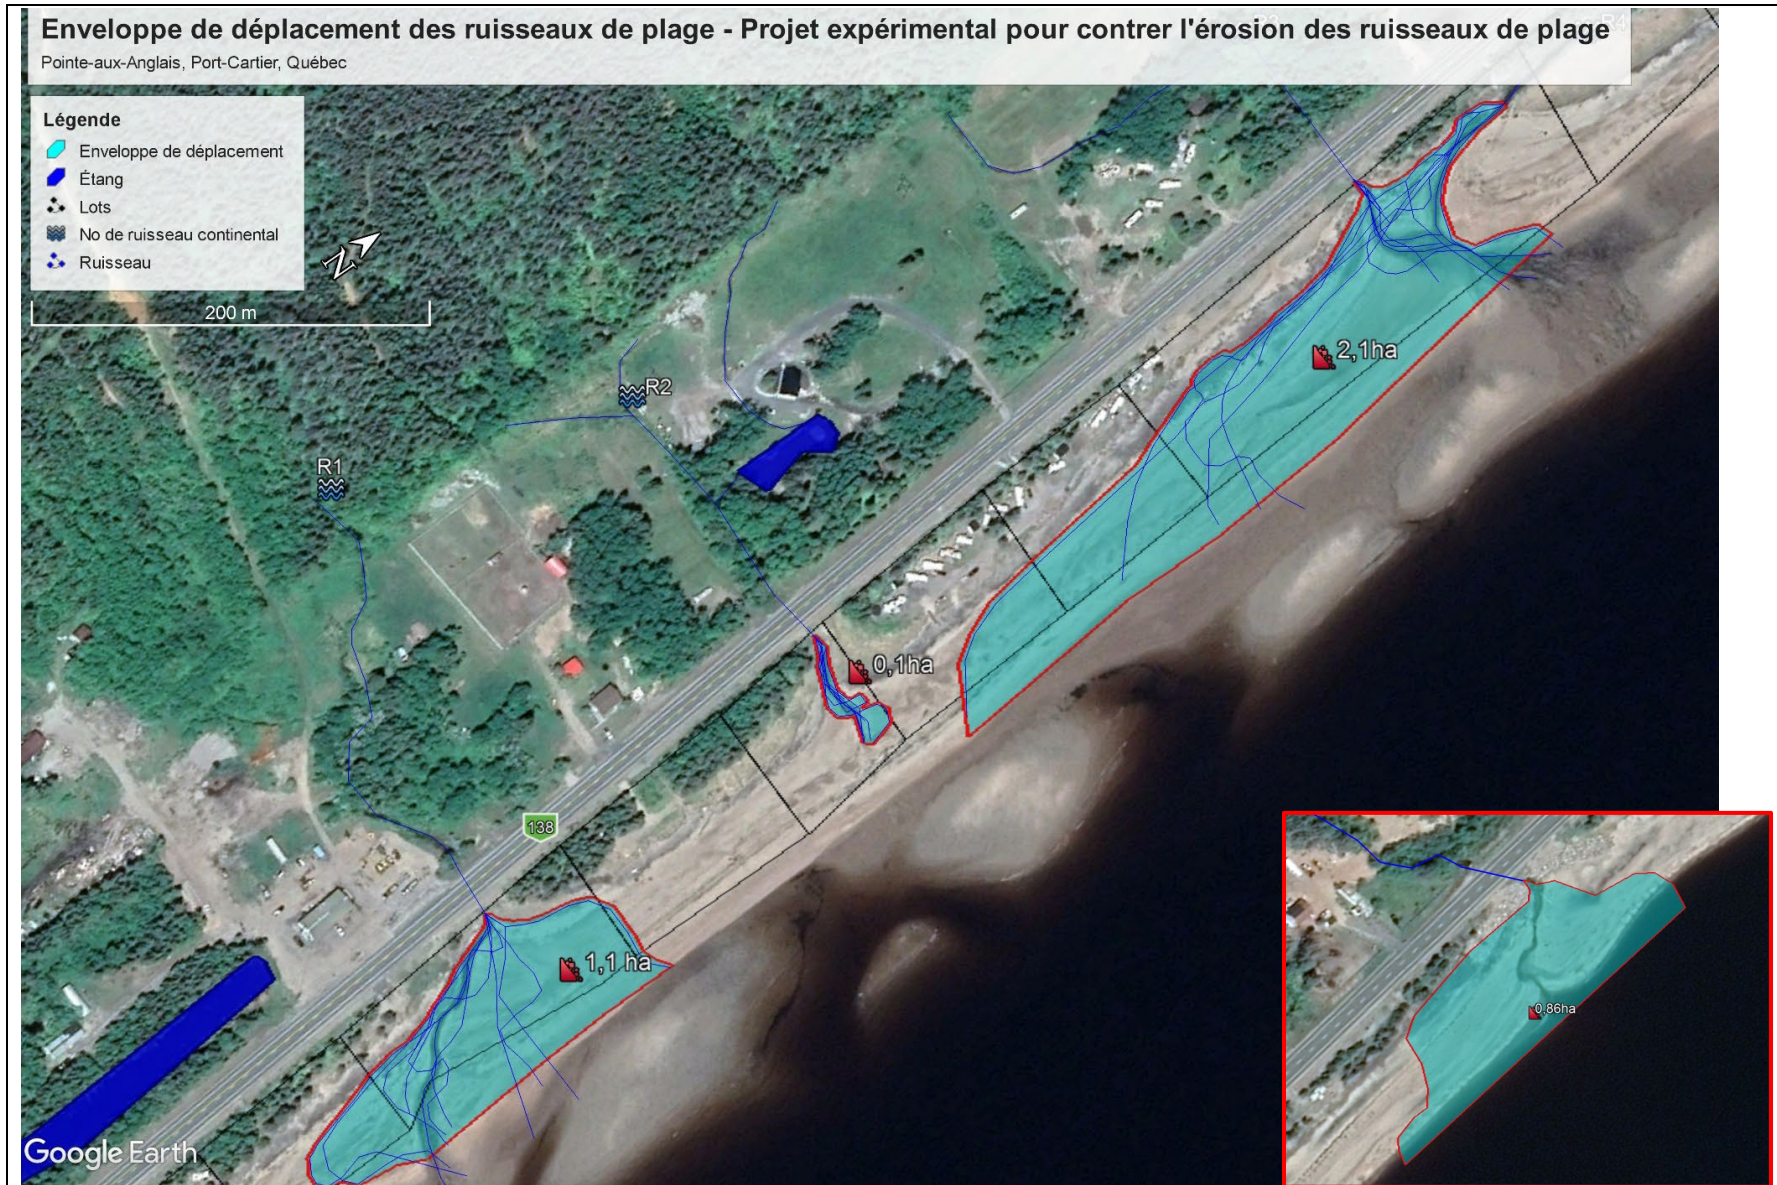
**Carte 3. Enveloppe de déplacement probable des 3 ruisseaux de plages documentés (plus un autre à 1,3 km à l'est).**

La dispersion des ruisseaux de plage a été observée grâce à l’interprétation des 10 photos aériennes prises entre le 24 septembre 1996 et le 3 mars 2020. Chaque lit de cours d’eau de plage a été cartographié et superposé dans le logiciel Google Earth Pro. Une enveloppe de déplacement a ensuite été cartographiée. Cette dernière présente un échantillon de la variabilité de la position du cours d’eau. La Carte 3 présente cette variabilité dite minimale, car elle correspond à un très faible échantillon des possibilités de déplacements. Cependant, elle est considérée comme représentative du mouvement des ruisseaux de plage lors de la majorité des situations et la plupart du temps.

Le ruisseau de plage R2 présente le débit relatif le plus faible par rapport aux autres ruisseaux documentés. En effet, comme observé, à débit normal, l’eau s’infiltré complètement dans le sable de la plage et rejoint donc la nappe phréatique (Photo 3). En crue, il est néanmoins possible que le ruisseau R2 atteigne le golfe à marée basse. Son faible déplacement latéral observé sur les photos aériennes indique une probable faible incision de la plage et une faible capacité de transport du sable vers le bas de plage. Ces indices ont été corroborés lors de la visite terrain d’août 2020. Son déplacement maximal observé est de 16,8 m dans le sens de la dérive littorale et de 7,3 m dans le sens contraire à la dérive. La proportion de dérivation est donc 2,3 fois plus importante dans la direction ouest pour une superficie affectée de 0,1 ha.

Enfin, le ruisseau R1 présente une variabilité élevée de déplacement, et ce due probablement à un débit relativement important. Son déplacement global observé est de 151 m dans le sens de la dérive littorale et de 48 m dans le sens contraire à la dérive. La proportion de dérivation est donc 2,9 fois plus importante dans la direction ouest pour une superficie affectée de 1,1 ha.

À titre comparatif, l’analyse de déplacement a aussi été reproduite sur un cours d’eau situé à 1,3 km à l’est de l’embouchure terrestre de R3. Le résultat donnait aussi une direction dominante de la dérive littorale allant de l’est vers ouest pour 2,6 fois plus importante dans la direction ouest et pour une superficie affectée de 0,86 ha (Carte 3, coin inférieur droit).

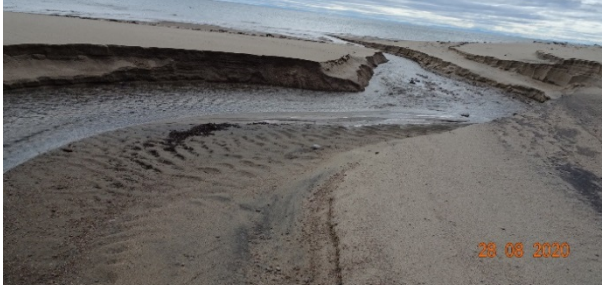
<p><b>Photo 1. Ruisseau R3-4 vers le centre de la plage. Notez au moins 3 entailles.</b></p>	<p><b>Photo 2. Ruisseau R1 vers le centre de la plage. Encore 3 entailles visibles.</b></p>

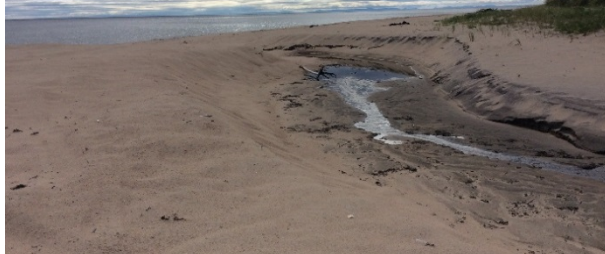
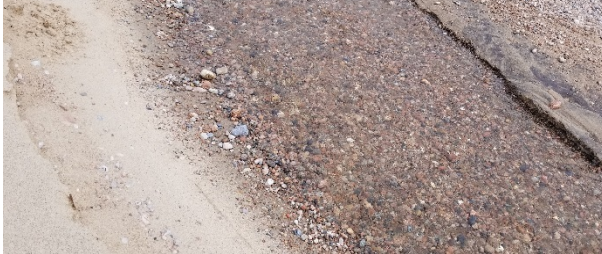
<p><b>Photo 3. Ruisseau R2 vers l'amont. Notez le ruisseau qui se perd dans le sable (28 août 2020).</b></p>	<p><b>Photo 4. Substrat graveleux d'un des ruisseaux de plage.</b></p>

En contrepartie, le déplacement latéral a tendance à diminuer les vitesses d'écoulement et l'érosion verticale profonde. En effet, plus le ruisseau est long, plus sa pente est douce et plus les vitesses sont lentes. L'érosion y est donc moins efficace verticalement. D'autre part, il a été observé à certains endroits que le substrat de ruisseau de plage pouvait être plus grossier, ce qui aurait tendance à affaiblir la célérité de l'érosion verticale (Photo 4).

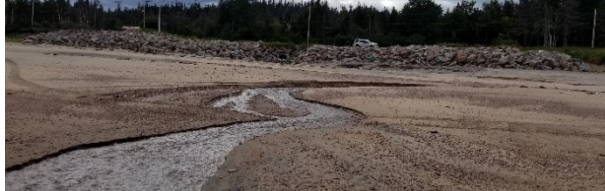
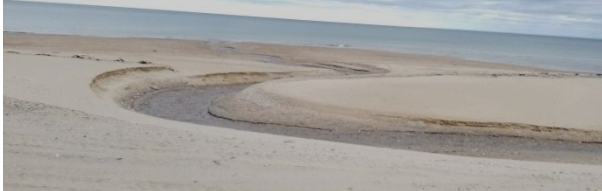
<p><b>Photo 5. Ruisseau de plage avec empierrement d'urgence (1,3 km à l'est de R3).</b></p>	<p><b>Photo 6. Delta du ruisseau situé à 1,3 km à l'est de R3.</b></p>

Les ruisseaux de plage comme ceux continentaux ont tendance à se déplacer latéralement naturellement en générant des méandres. Pour les ruisseaux de plage, ils sont aussi influencés par la dérive littorale qui la pousse en plus dans le sens de sa direction dominante. Ces deux processus jumelés augmentent sans aucun doute la longueur vulnérable de talus vers la direction aval du transit sédimentaire. Comme observé sur les photos aériennes, ceux-ci circulent parfois à proximité du talus principal en haut de plage. Ces deux processus affaiblissent la protection naturelle qu'offre la plage contre l'érosion maritime pour un large pan de littoral bordant la route 138. Quoique l'érosion directe des ruisseaux ne soit pas menaçante pour le talus principal bordant la route, elle permet néanmoins aux vagues maritimes de l'atteindre plus facilement et avec plus de force. Le ruisseau à 1,3 km à l'est a d'ailleurs subi ce type d'érosion, ce qui a mené à l'enrochement d'une centaine de mètres de berge en mode travaux d'urgence (Photo 5).

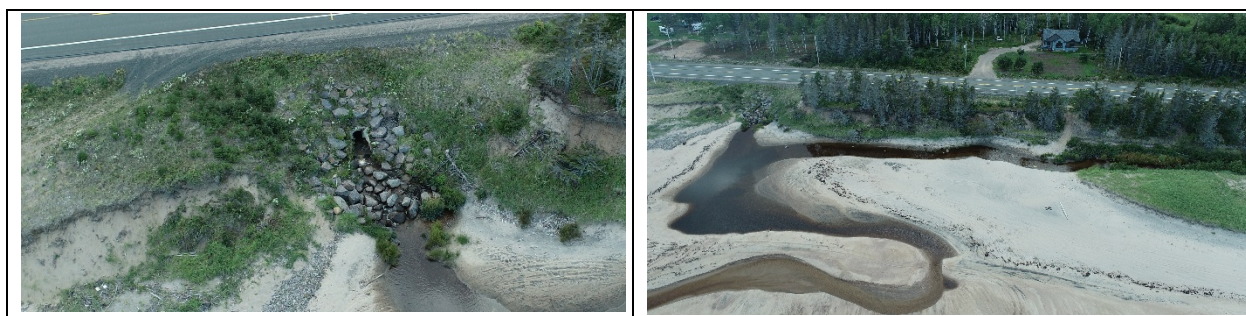
<b>Photo 11. Embouchure du ruisseau continental R3 (3 sept. 2020).</b>	<b>Photo 12. Ruisseau de plage R3-4 (3 sept. 2020).</b>

Le ruisseau continental R3 présente une embouchure composée d’un ponceau (TBA) de béton de 900 mm (R3), d’une extrémité biseautée en béton dont le radier aval est à l’élévation 3,20 m et d’un enrochement de pierres de gabarit d’environ 700-1200 mm de diamètre. Au droit de cette embouchure, le ruisseau forme une cascade d’environ 1,8 m de dénivelé à travers l’enrochement (Photo 11). Ensuite, le ruisseau débouche dans le sable de la plage et chemine selon des patrons influencés par le milieu maritime jusqu’au bas estran (Photo 12).

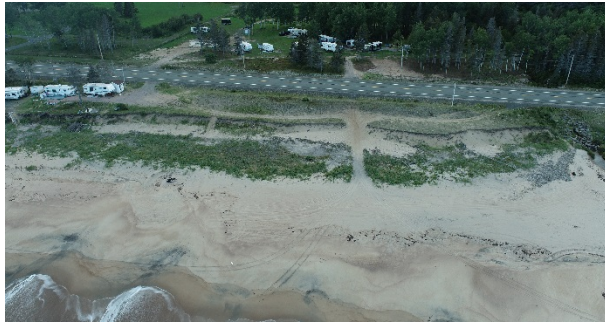
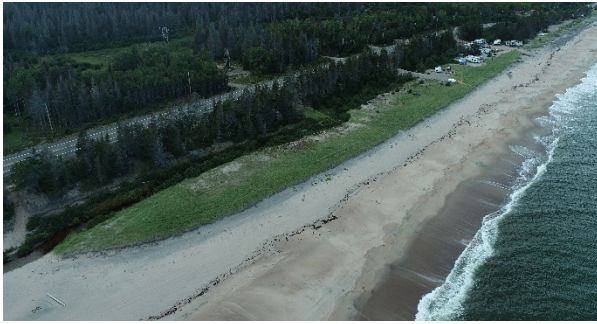
<b>Photo 13. Berge à l’ouest de l’embouchure du ruisseau continental R3 (3 sept. 2020).</b>	<b>Photo 14. Berge à l’est de l’embouchure du ruisseau continental R3 et longeant le ruisseau continental R4 (3 sept. 2020).</b>

Ce ruisseau de plage a tendance à suivre la dérive littorale en direction ouest en rejoignant parfois le talus principal, ce qui peut alors engendrer une problématique d’érosion maritime sur ce dernier et générer alors une menace pour l’infrastructure de la route 138. Lors de la visite terrain (fin août 2020), ce talus est partiellement végétalisé (Photo 13) et le ruisseau ne l’affecte pas.

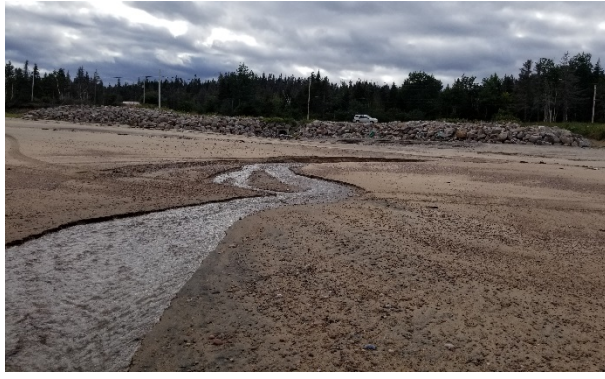
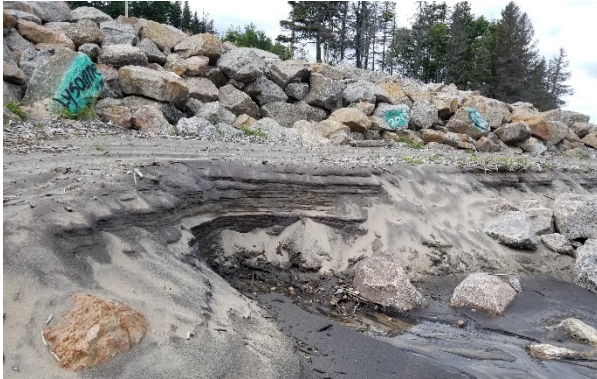
<b>Photo 15. Ruisseau de plage situé à l’ouest du ruisseau R3-4 (28 août 2020).</b>	<b>Photo 16. Érosion au pied de l’enrochement d’urgence probablement en lien avec le ruisseau de plage (28 août 2020).</b>

À titre informatif, à 1,3 km à l’ouest du ruisseau R3-4, un autre ruisseau de plage, dont les berges ont déjà été enrochées en travaux d’urgence, pourrait aussi recevoir des travaux expérimentaux pour contrer l’érosion des ruisseaux de plage. La Photo 15 et montrent l’état du ruisseau en août 2020. Comme le montre la Photo 16, l’enrochement ne semble pas avoir de clé, ce qui pourrait à la longue le fragiliser. Une intervention pour réduire l’effet néfaste du ruisseau de plage et de l’affouillement de l’enrochement pourrait être souhaitable.

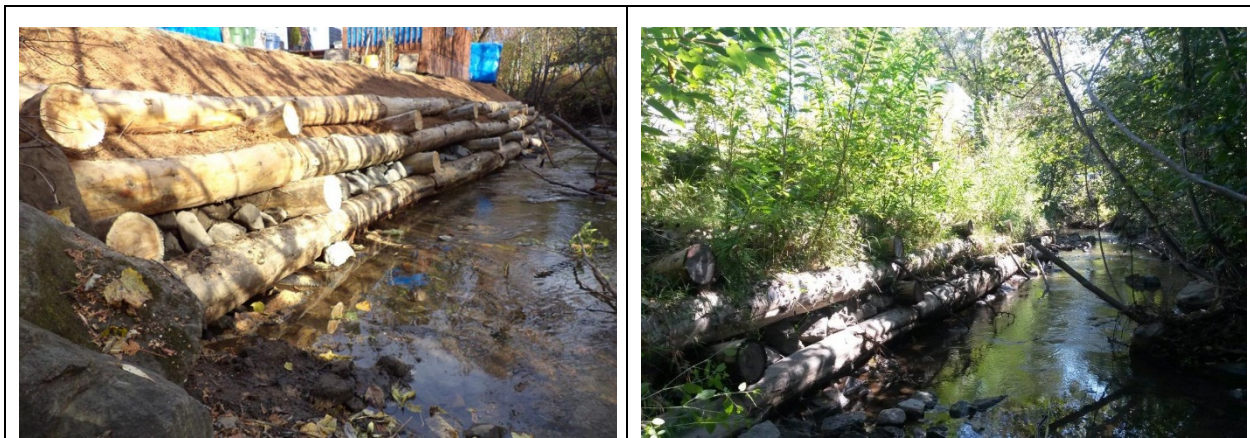
Des caissons de bois végétalisés pourraient être installés sur la berge en érosion du ruisseau R-2 en remplacement de tout enrochement. Normalement, ce genre d’ouvrage n’est pas recommandé en milieu marin. Des expériences ont été faites à ce sujet au parc Nature de Pointe-aux-Outardes (Pointe-Aux-Outardes, Québec). Les résultats indiquaient une dégradation relativement rapide, par vidage des caissons, et une disparition des ouvrages en bois en environ 5 à 8 ans. De plus les feuilles de saule avaient tendance à brûler sous l’effet combiné de dépôt de sel sur celles-ci et des rayons du soleil. Étant donné que la stabilisation requise concerne l’embouchure du ruisseau R-2, que l’érosion du talus n’est pas à un stade critique et que la configuration de la berge évite que les vagues du milieu maritime impactent massivement la berge, il peut être recommandé d’appliquer ce mode de stabilisation qui permet une naturalisation intéressante et évite l’utilisation de roches. Un exemple est présenté à la Photo 17.

**Photo 17 et Photo 18. Exemple, avant et après la naturalisation, de caisson de bois le long d’un ruisseau. Réalisation d’Aubier environnement (avec autorisation).**

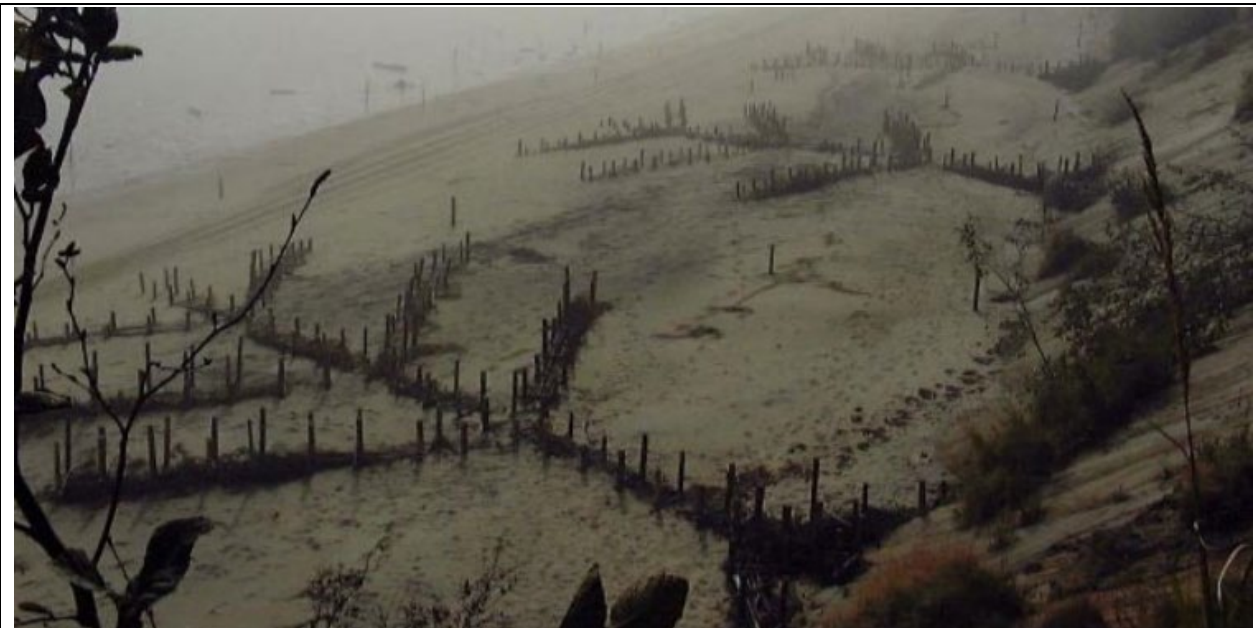
Les épis perméables sont généralement en bois. Ils fonctionnent par l’atténuation des vagues et la sédimentation du sable (ISMER, 2002). Ils peuvent être utilisés pour atténuer les effets de bout d’enrochement. Dans le cadre de ce projet, il pourrait servir à accroître la terrasse d’élymes de sable en direction de l’ouest. La Photo 19 présente un exemple de cas réalisé selon la méthode développée par MM Maltais et Savard de Pointe-aux-Outardes en 2000 (Comité ZIP RNE, 2003). Dans la mesure où l’ensablement est significatif, des plantations d’élymes peuvent compléter les ouvrages à l’année 2.

**Photo 19. Épis SEMS réalisés pour contrer l’effet de bout d’enrochement à Pointe-aux-Outardes, 2000 (Comité ZIP de la rive nord de l’estuaire).**

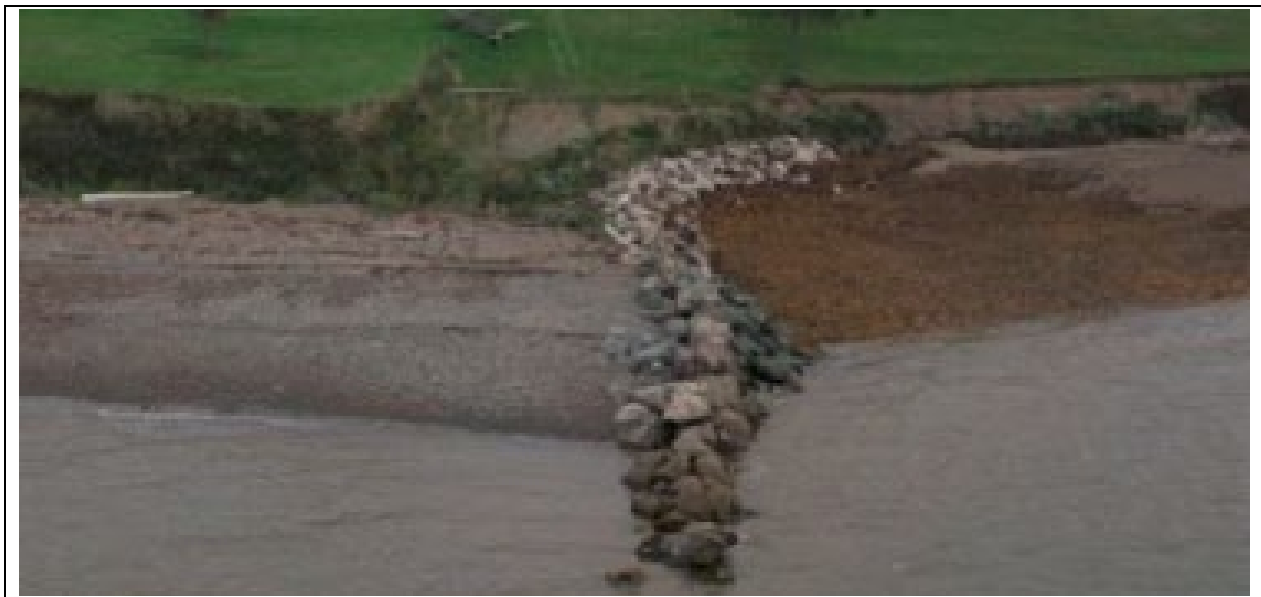
Pour le ruisseau de plage R1, il est proposé d’en positionner à l’amont du transit sédimentaire. Pour le ruisseau R3-4, il est plutôt proposé d’en positionner un en aval du transit sédimentaire. La première option appliquée au ruisseau R-1 rejoint la recommandation de l’UQAR (2016). Le positionnement à l’aval comme à l’amont porte une série d’avantages et inconvénients. Il semble difficile de déterminer le meilleur choix. L’option de tester les deux méthodes permettrait de valider cette relation coût/bénéfice. Le pourrait être possible de prévoir un enlèvement total ou partiel de ces structures en cours de suivi si ces dernières causent plus de dommage qu’elles procurent de protection pour le talus côtier.

**Photo 20. Exemple d’épi en enrochement semi-perméable (Source UQAR, 2016).**

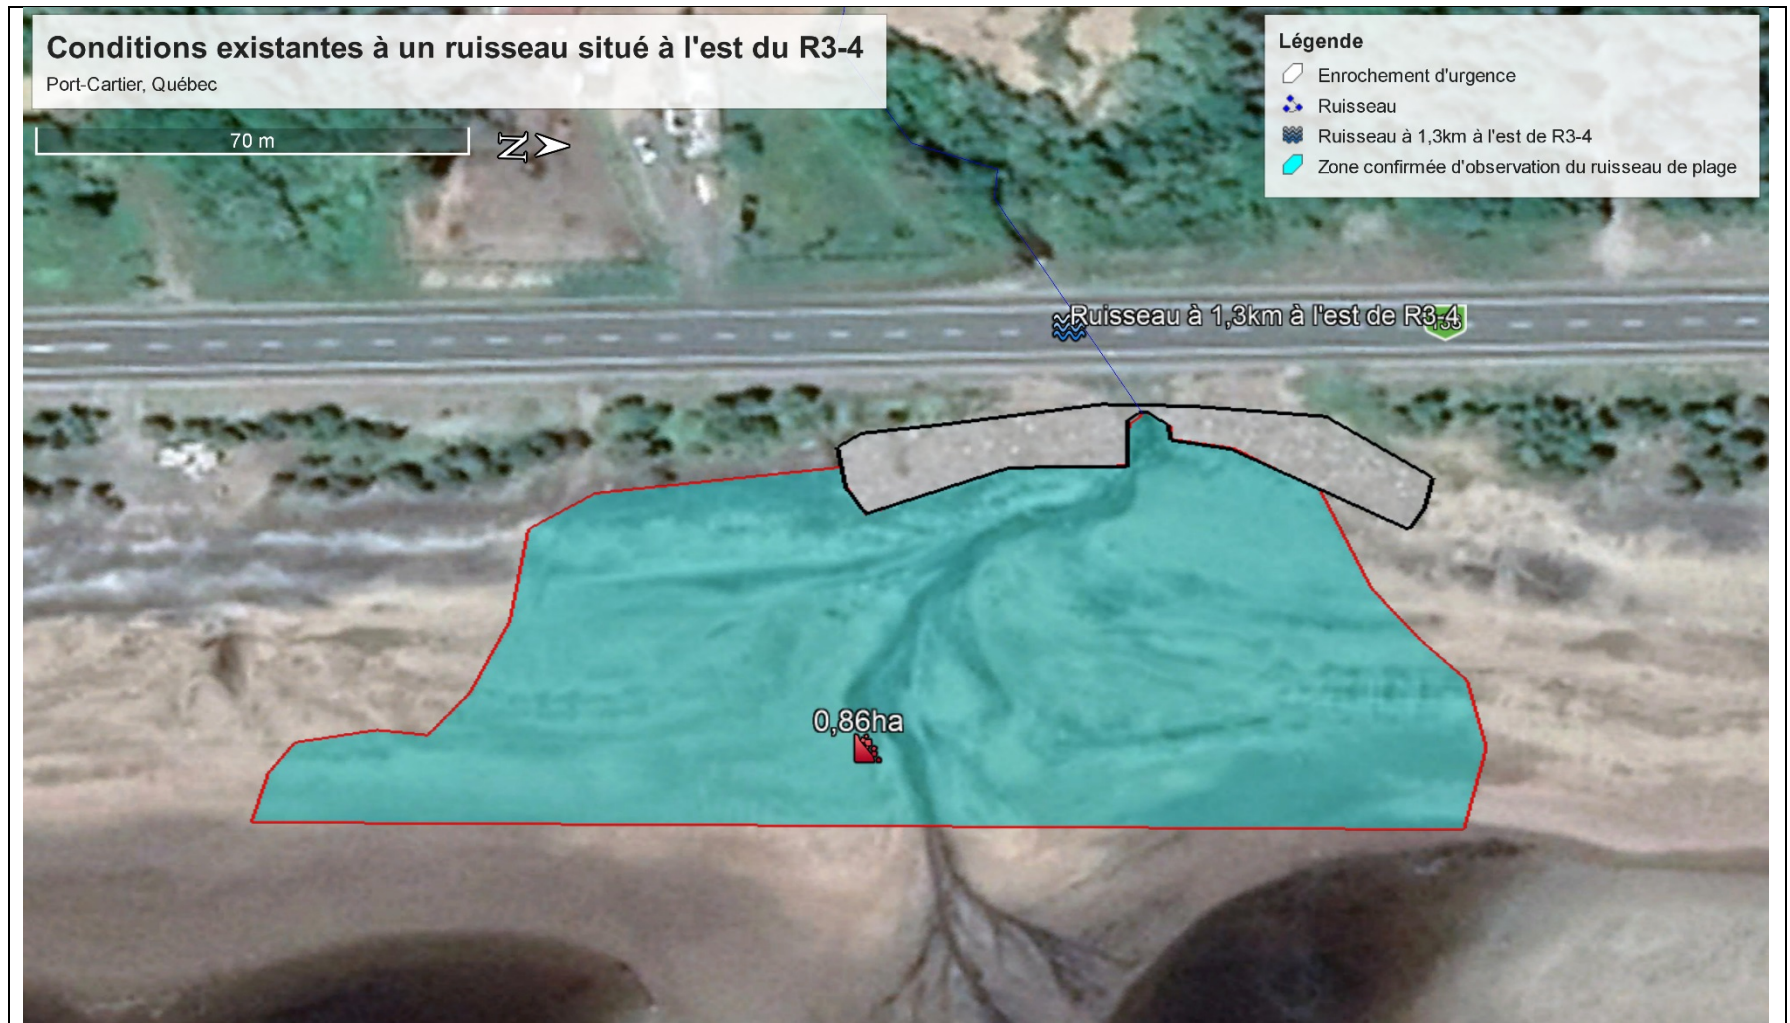
**Carte 7. Conditions existantes à un ruisseau situé à 1,3 km à l'est de R3-4.**

La Carte 4, la Carte 5 et la Carte 6 présentent la localisation des aménagements proposés pour les ruisseaux R1, R2 et R3-4. La Carte 7 présente les conditions existantes à un ruisseau situé à 1,3 km à l’est du ruisseau R3-4, soit hors zone d’étude.

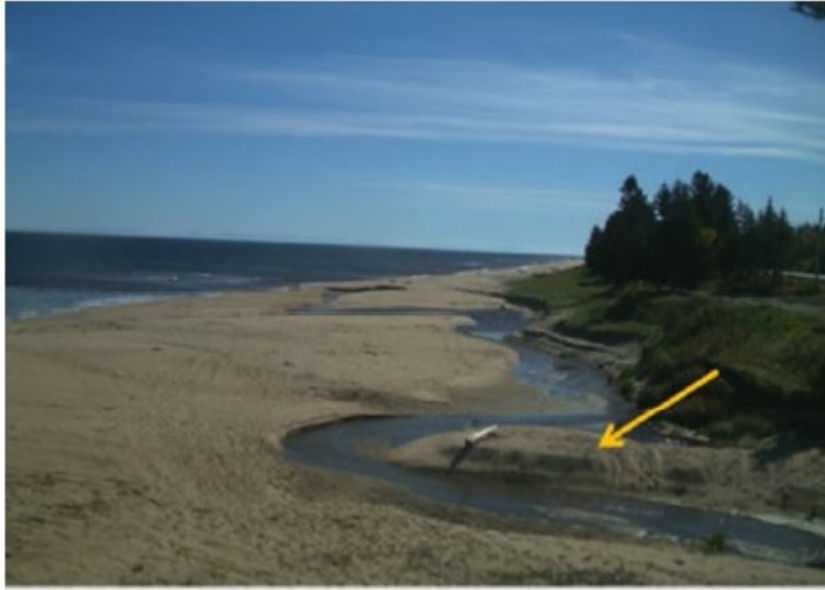
PEN D est le ruisseau le plus au sud suivi pour le secteur de Pentecôte. À la sortie du ponceau, le ruisseau coupe rapidement vers le sud, sillonnant la haute plage avant de descendre sur l'estran. Il perce la plage pour rejoindre le golfe à une distance maximale observée de près de 180 mètres au sud du ponceau, longeant parallèlement les talus. Ce ruisseau parvient toujours à faire son chemin sur la plage pour rejoindre le golfe, peu importe les conditions de débits. Il y a quelques années, ce cours d'eau a été linéarisé pour le distancer du talus routier, mais il aurait repris son ancien tracé à peine un an ou deux plus tard. À cet effet, le matériel restant du remblai est encore visible aujourd'hui (figure 9).

Figure 9. Vue vers l'embouchure du chenal PEN D et les vestiges du remblai (crédit photo : Caron, 2013)
