Avis technique

Projet de réhabilitation d'une frayère à capelan

Embouchure de l'estuaire de la rivière Moisie, Québec

Évolution de la flèche littorale

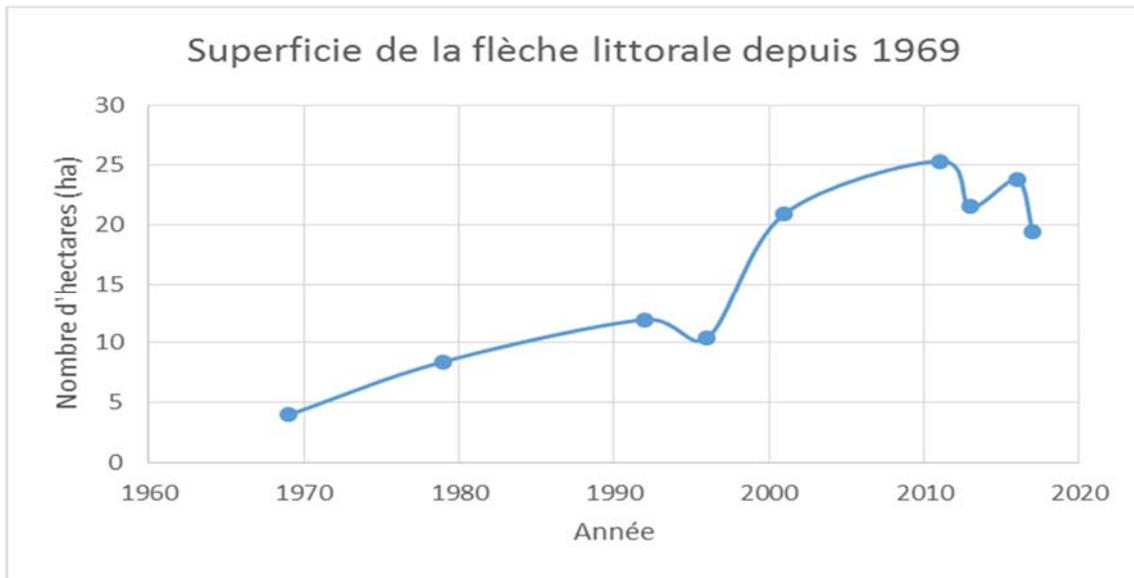
Figure 1. Relation entre année et superficie de la flèche littorale de Moisie.

L'Annexe 1 présente une série de cartes indiquant l'évolution détaillée, étape par étape, de la flèche littorale de Moisie entre les années 1969 et 2018 et selon les photos aériennes disponibles. Comme le montrent ces cartes, l'enrochement d'origine problématique était déjà présent et non écroulé en 1969. Ce dernier parcourait la plage sur plus d'un kilomètre en partant de l'extrémité est de la flèche à cette date. Entre 1969 et 1992, la flèche a eu tendance à s'agrandir de façon importante en passant de 4 ha à plus de 20 ha depuis les années 2000' (Figure 1).

Dès 1992, la flèche avait suffisamment grossi pour permettre l'implantation de la végétation au-delà de l'enrochement (Carte 4). Ainsi, au nord, l'enrochement se trouvait enfoui en partie sous la flèche de sable dans sa partie située sur le front intérieur de l'estuaire de la rivière Moisie. Cette progression a continué depuis sur le front marin ensevelissant pas moins de 350 m d'enrochement en 2013. Sur les 950 m d'enrochement observé en 1969, il en restait moins de 500 m d'enrochement observé à la surface de la plage en 2018. Seulement environ 250 m bordaient encore la plage et le reste étant encore visible que le long de la lagune (Carte 11). La majeure partie du recouvrement de l'enrochement s'est effectué après 2013 avec une avancée moyenne de 100 m/an. À ce taux, il suffirait de moins de 5 ans pour que l'enrochement soit absorbé complètement par la flèche littorale.

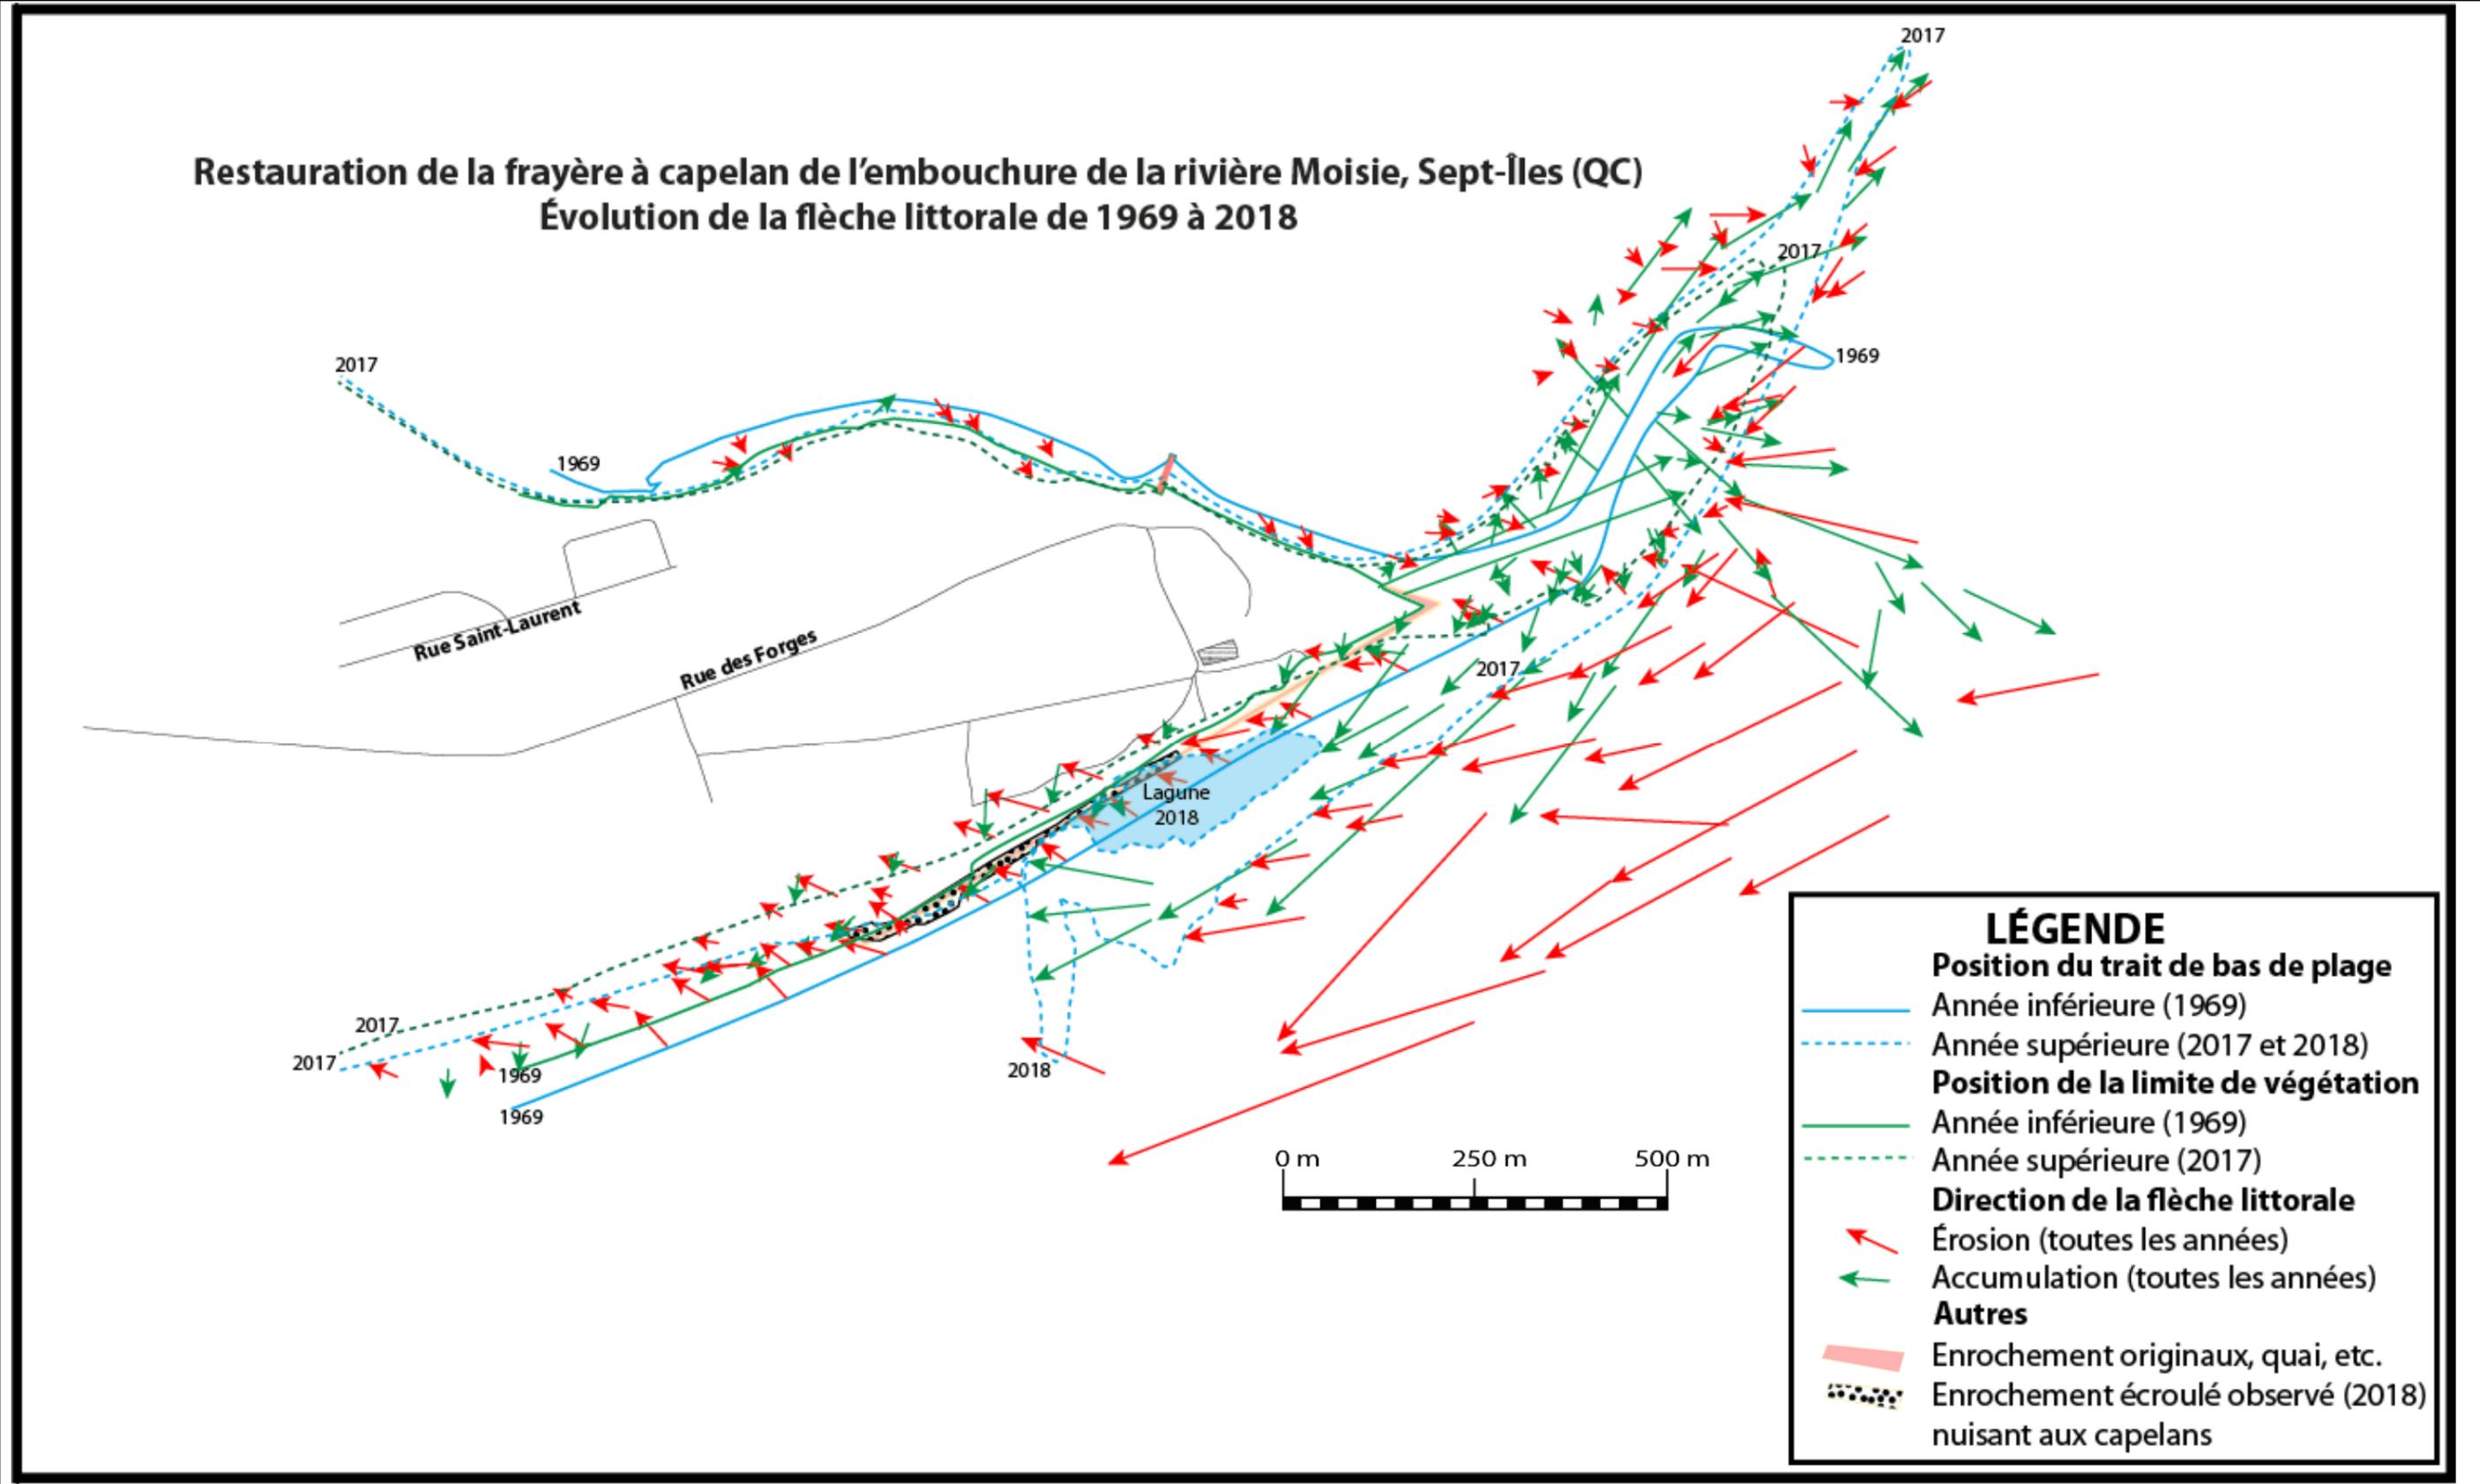
Carte 1. Évolution récente de la flèche littorale.

La Carte 1 montre l'évolution globale de la flèche depuis 1969 jusqu'en octobre 2018. Une tendance claire indique que la flèche migre vers l'enrochement écroulé existant et pourrait l'ensabler complètement d'ici quelques années. Les longues flèches rouges situées au sud ont été observées depuis 2013, ce qui montre l'accélération du mouvement depuis cette date.

Conclusion : La flèche littorale prend définitivement une tendance à l'ensablement de l'enrochement. En 2018, environ 60 % de l'enrochement était ensablé. Il est fort probable que d'ici 5-10 ans, l'enrochement puisse disparaître sous le sable de façon durable, à moins d'un renversement majeur de tendance de la direction de la flèche littorale. Un tel renversement semble peu probable.
