## [RESTAURATION D'UNE FRAYÈRE À CAPELAN SUR LA PLAGE DE VAL-MARGUERITE]

PROJET SUIVI ET RESTAURATION D'HABITATS DU CAPELAN SUR LA CÔTE-NORD DU GOLFE

MARS 2021

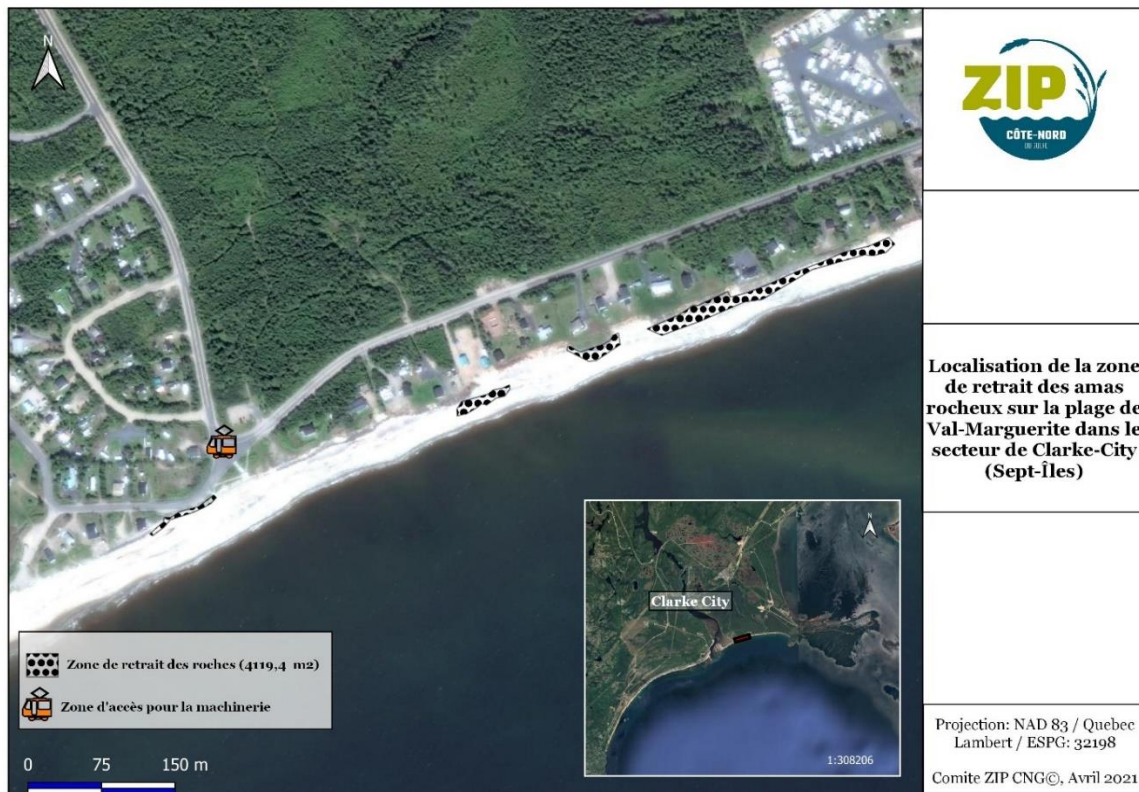
Carte 1. Localisation de la zone de restauration et des amas rocheux retirés sur la plage

La zone de restauration couvre la partie de la plage où des enrochements privés se sont effondrés, celle-ci atteignant une longueur d'environ 814 m. Notons également que ce secteur subit une forte érosion au niveau du talus, engendrant un recul des terrains privés à son sommet, ainsi que l'apparition de divers déchets et structures qui s'écroulent également sur la plage. La forte érosion de ce secteur explique également la quasi-absence de végétation sur le haut de plage. La carte 1 présente la localisation de la zone restaurée, ainsi que la disposition des amas rocheux qui ont été retirés durant les travaux et l'accès utilisé pour la machinerie. Ce dernier étant en fait un stationnement municipal à l'intersection de la rue des Campeurs et la rue de l'Église.

Comme il est montré à la carte 1, il y avait 4 zones d'excavation où les roches étaient concentrées. Le tableau 1 indique les quantités de roches retirées pour chacune de ces zones, allant de la zone la plus à l'Est (zone 1) à celle plus à l'Ouest (zone 4).

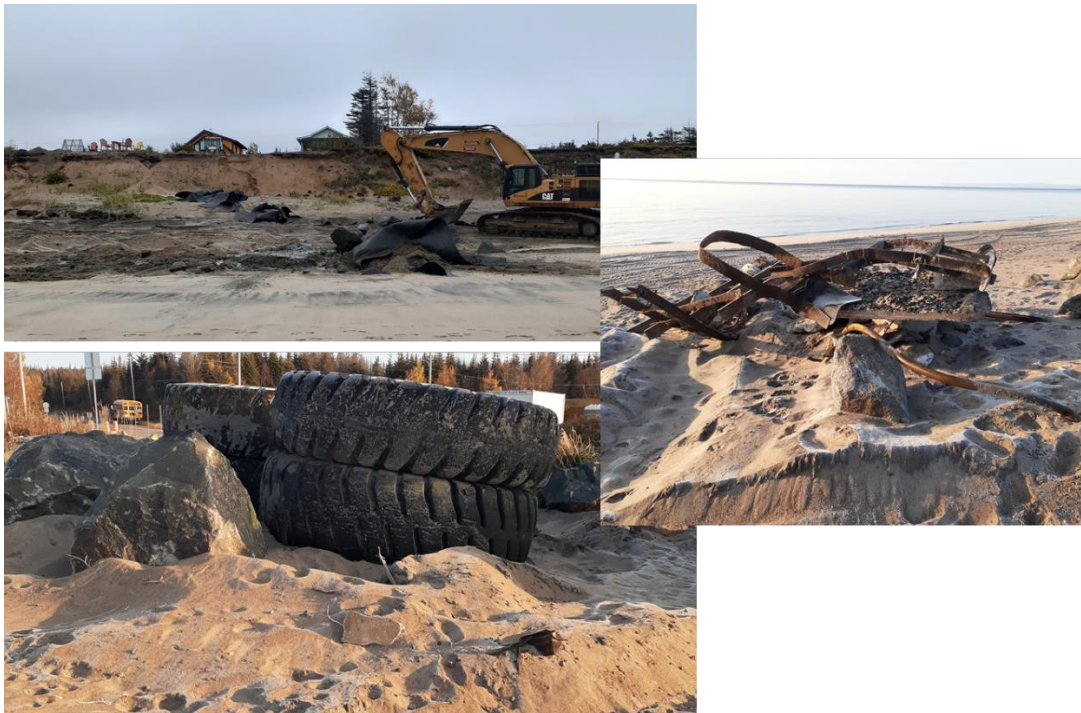
Figure 2. Déchets retirés de la plage

- Le retrait de 3 891,75 tonnes de roches ;
- Le retrait de différents déchets anthropiques (courroie de convoyeur, structures métalliques, morceaux de béton, etc.) équivalant au remplissage d'un conteneur à déchet plein, ainsi que 4 pneus de machinerie lourde qui ont été transportés par une semi-remorque. Le tout ayant été apporté à l'écocentre;
- Le nettoyage de 4 119,4 m<sup>2</sup> de plage.

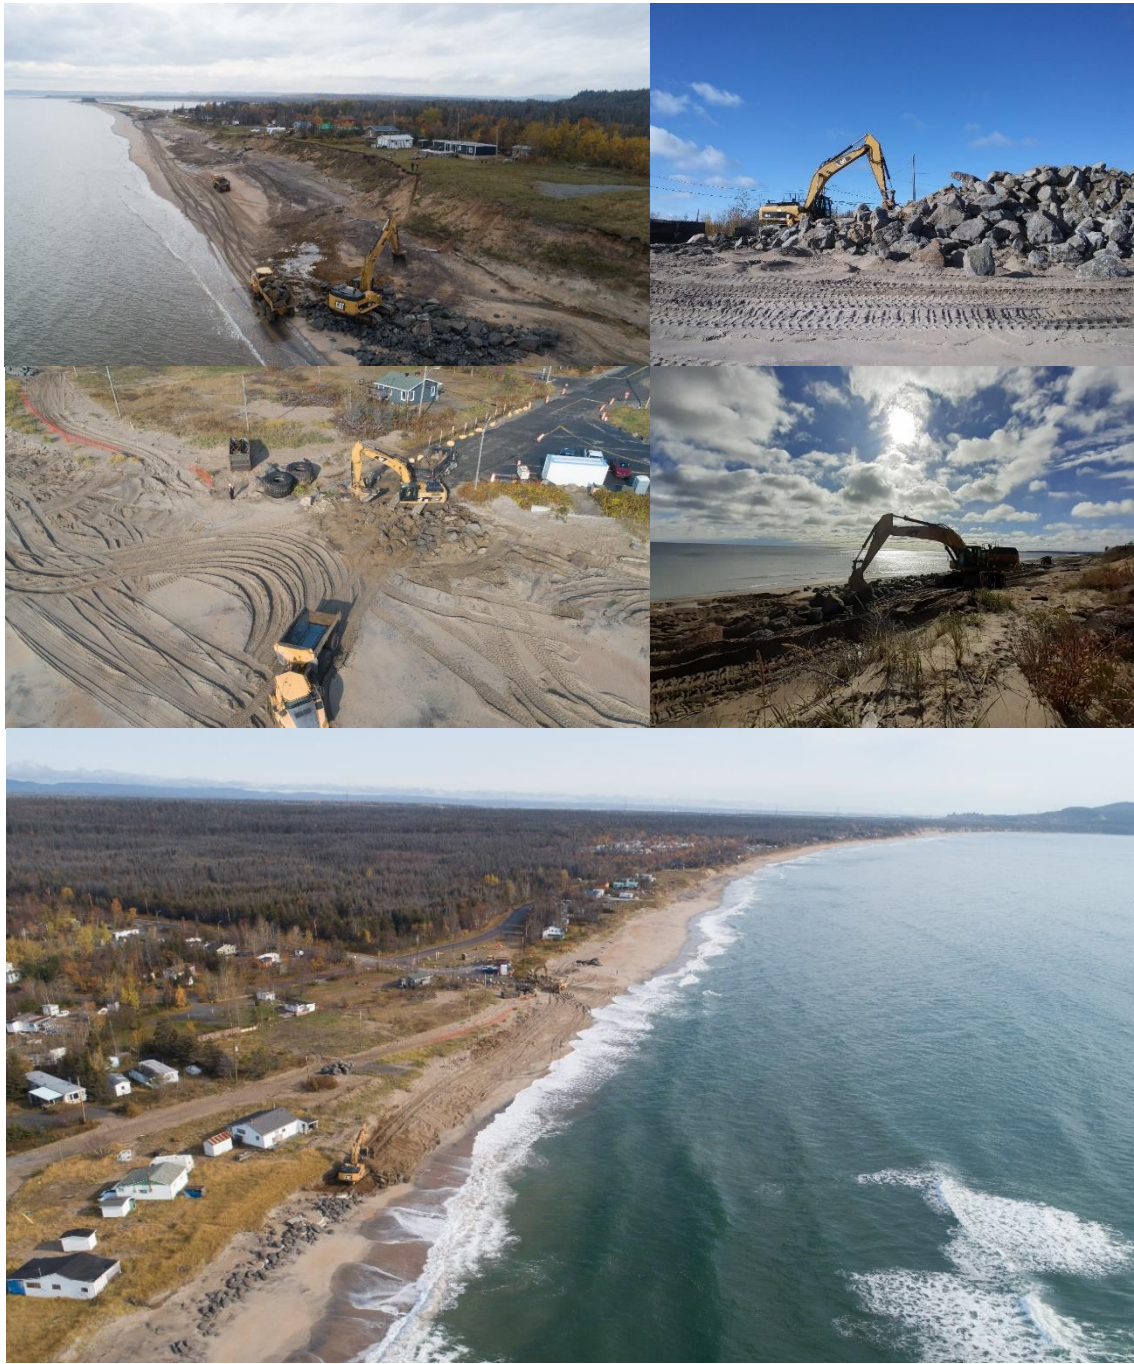
*Figure 3. Images du déroulement des travaux*

Les travaux, excluant la mobilisation et la démobolisation de chantier, ont duré 10 jours, soit du 5 au 15 octobre 2020. Ces travaux ont nécessité la présence de plusieurs véhicules lourds, notamment une pelle mécanique Cat 365 pour l'excavation des roches sur la plage, puis deux camions articulés de 25 tonnes (Volvo A25) pour le transport des roches du site d'excavation vers l'entrée de stationnement. De cet endroit, une seconde pelle mécanique Cat 336 s'occupait de faire le transfert des roches de la plage vers les camions routiers (10 et 12 roues) pour le transport jusqu'à la carrière. Un total de 189 voyages de roches a été effectué vers la carrière, qui elle est située à la Pointe-Noire. Les camions routiers empruntaient le chemin à la figure 5 pour le transport.

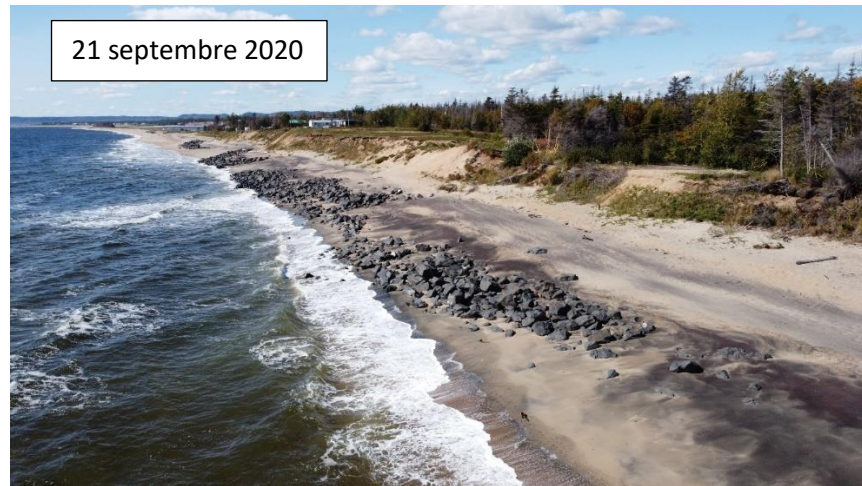
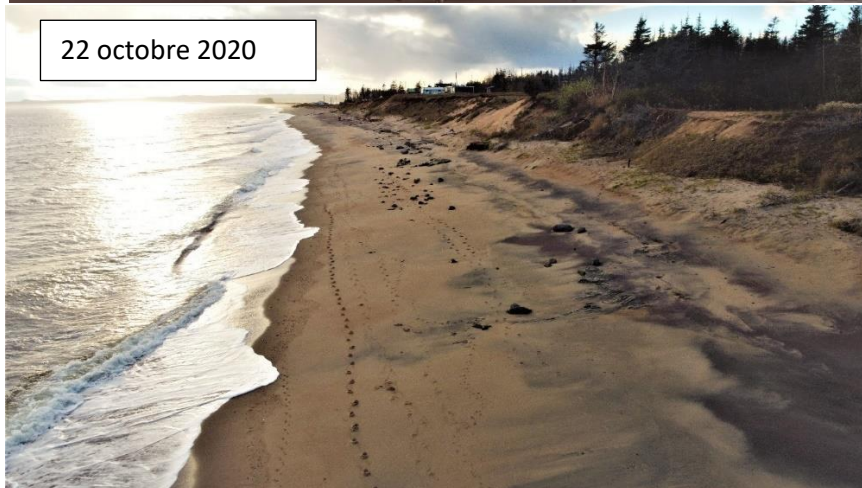
Figure 4. État de la plage de Val-Marguerite avant et après les travaux

Le volume de roche estimé lors des puits de sondage s'est avéré être surestimé, ce qui nous a permis de nettoyer une plus grande superficie que prévu. Ainsi, nous avons réussi à retirer la totalité des roches de gros calibre du côté Est, puis de faire un nettoyage partiel du côté ouest de la plage. Les figures 2 à 4 montrent des images, des déchets retirés, de la réalisation des travaux et l'état de la plage avant et après les travaux.

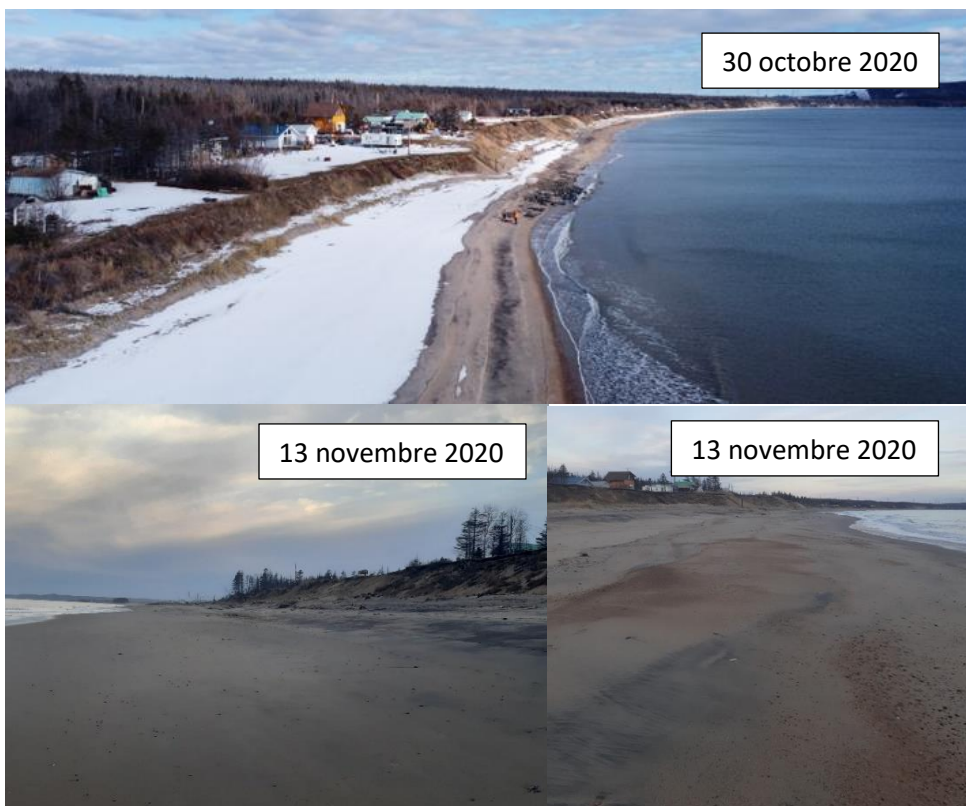
Figure 6. Évolution de la plage les semaines subséquentes aux travaux

Des visites du site ont été faites dans les semaines suivant la réalisation des travaux pour voir l'évolution de la plage. La figure 6 montre des photos de la plage à différents moments. On peut voir qu'à la fin du mois d'octobre un amas de petites pierres, qui n'était pas visible au moment des travaux, s'est aggloméré sur la plage par l'action des vagues. Ces pierres sont probablement apparues dues à la baisse du niveau de la plage (celle-ci prenant son profil d'hiver). Ces pierres étant d'un calibre qui passait à travers les dents de la pelle mécanique, elles n'auraient pas été retirées de toute façon. De plus, comme on voit sur les photos de novembre, ces pierres n'étaient déjà plus visibles à ce moment. La plage étant très dynamique et les volumes de sable variant dans l'année, ces roches ont été redistribuées dans l'espace et sont ensevelies sous le sable la majorité du temps.

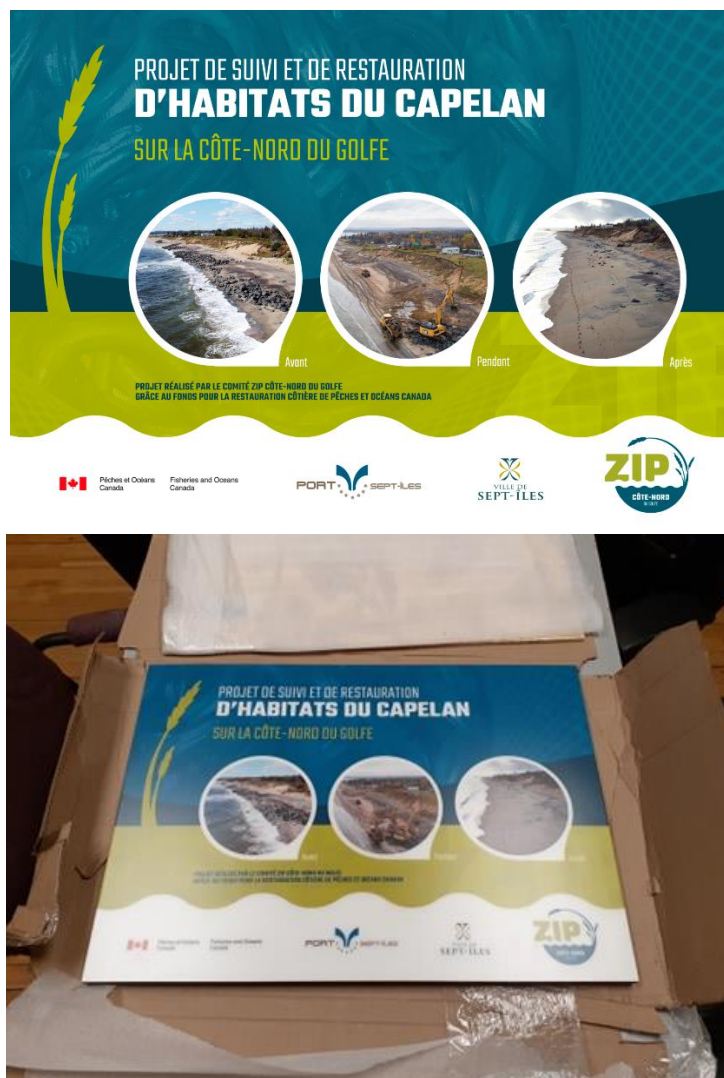
Figure 7. Panneau d'interprétation qui sera installé sur le site de Val-Marguerite

Un panneau d'interprétation a été conçu et imprimé afin d'être installé à l'entrée du site, soit au pied des escaliers menant à la plage à partir du stationnement municipal (figure 7). Celui-ci permettra à la population de Val-Marguerite ainsi qu'aux visiteurs de voir ce à quoi ressemblait la plage avant et après les travaux, en plus de savoir dans quel contexte cette restauration a été faite et quelles sont les instances impliquées. Comme le panneau a été livré durant l'hiver, il sera installé à l'été 2021.

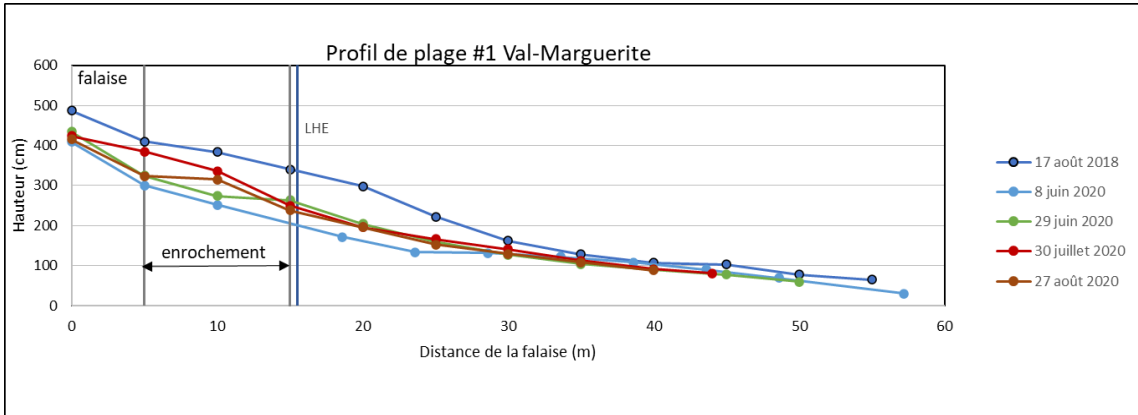
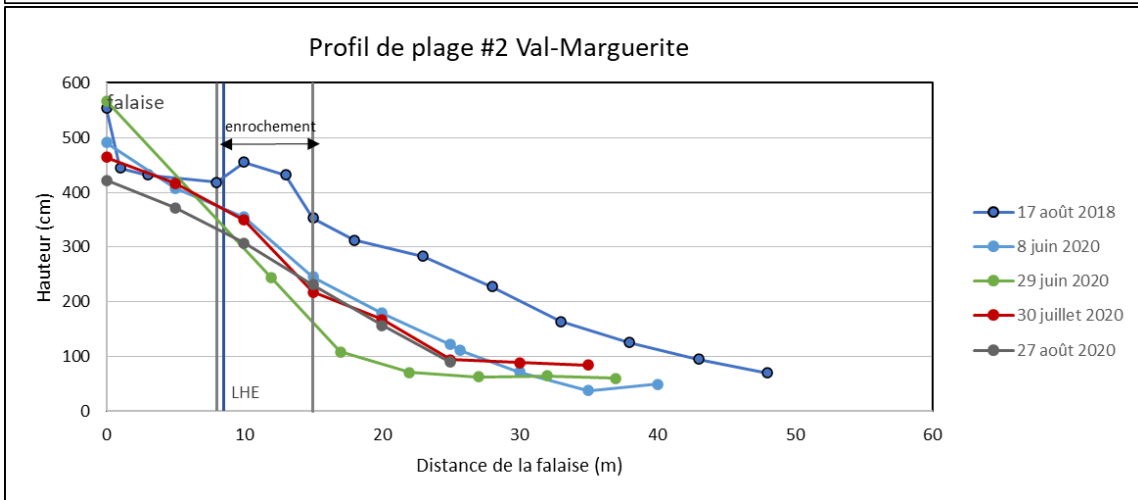
Figure 8. Évolution des profils de plage entre 2018 et 2020, puis au cours de la saison estivale de 2020

Des profils de plage ont été réalisés en juin, juillet et août 2020 à l'aide d'un laser rotatif. Ces mêmes profils ont été réalisés en 2018, lors de la réalisation de l'avis technique. Ce qui nous a permis de voir l'évolution du volume de sable sur la plage depuis 2018, ainsi que les variations au cours de la saison estivale. La figure 8 montre l'évolution temporelle des trois profils et la carte 9 la localisation de ceux-ci. On peut voir qu'il y a effectivement de légères variations du volume de sable au cours de l'été, mais surtout qu'il y a une différence marquée entre août 2018 et 2020. Ce changement de profil au cours des deux dernières années pourrait indiquer une possible diminution de l'apport en sable par le transit sédimentaire, considérant qu'il n'y a pas eu de recul significatif du talus ces dernières années. La figure 10 montre des photos du talus en 2018, puis en 2020. On peut voir en se basant sur les éléments fixes, tels que les tuyaux de métal indiqués sur les photos, qu'il n'y a pas eu de recul de la falaise. De plus, le fait qu'une plus grande quantité de roches soit visible en 2020 confirme cette réduction du niveau de sable.

Un abaissement du niveau de sable sur la plage a été observé depuis 2018, rendant les pierres d'encrochement plus visible et accessible. Ce qui a réduit l'effort d'excavation avec la machinerie et facilité l'exécution des travaux.
