Plan d'action adapté pour la conservation et la mise en valeur de la Pointe du Bout d'en Bas

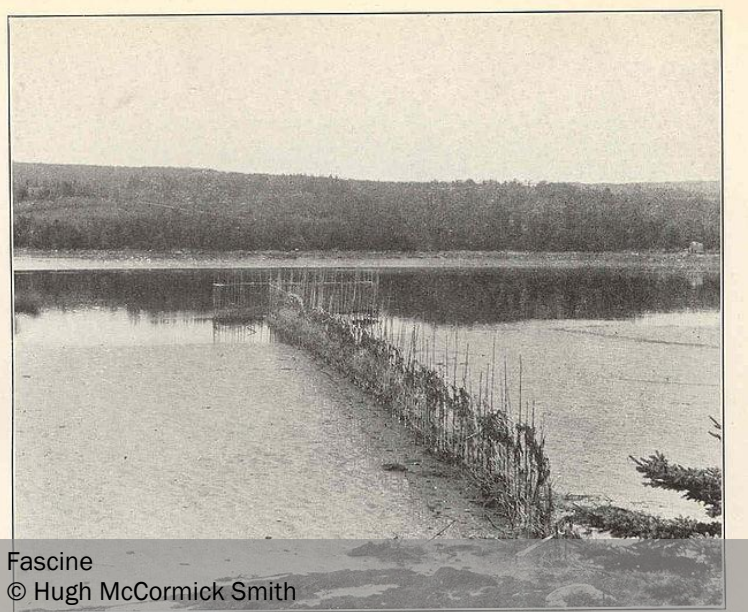
Figure 8 Exemple de fascine

On y pêchait autrefois une grande quantité de ce poisson à l'aide des fascines (Figure 8). M. Mailloux affirme aussi avoir capturé un nombre important d'éperlans arc-en-ciel (*Osmerus mordax*) ainsi que de la plie. Ce pêcheur affirme avoir pêché à quelques occasions du hareng (*Clupea harengus*) et en 2015 seulement, dans le secteur de l'Anse à Mailloux, de l'anguille d'Amérique (*Anguilla rostrata*) et du sébaste atlantique (*Sebastes mentella*). À noter que la majorité des permis de pêche à la fascine au Québec ont été

rachetés par le ministère des Forêts, de la Faune et des Parcs (MFFP) pour tenter de rétablir les stocks d'anguille d'Amérique (BERNIER, 2018). Robert Mailloux demeure le seul pêcheur qui possède toujours un permis qui lui permet d'utiliser des fascines à l'Isle-aux-Coudres. Il ne peut cependant exploiter que quelques secteurs et la Pointe du Bout d'en Bas est exclue de ces secteurs. Il n'y a donc plus de pêche commerciale sur ce territoire.

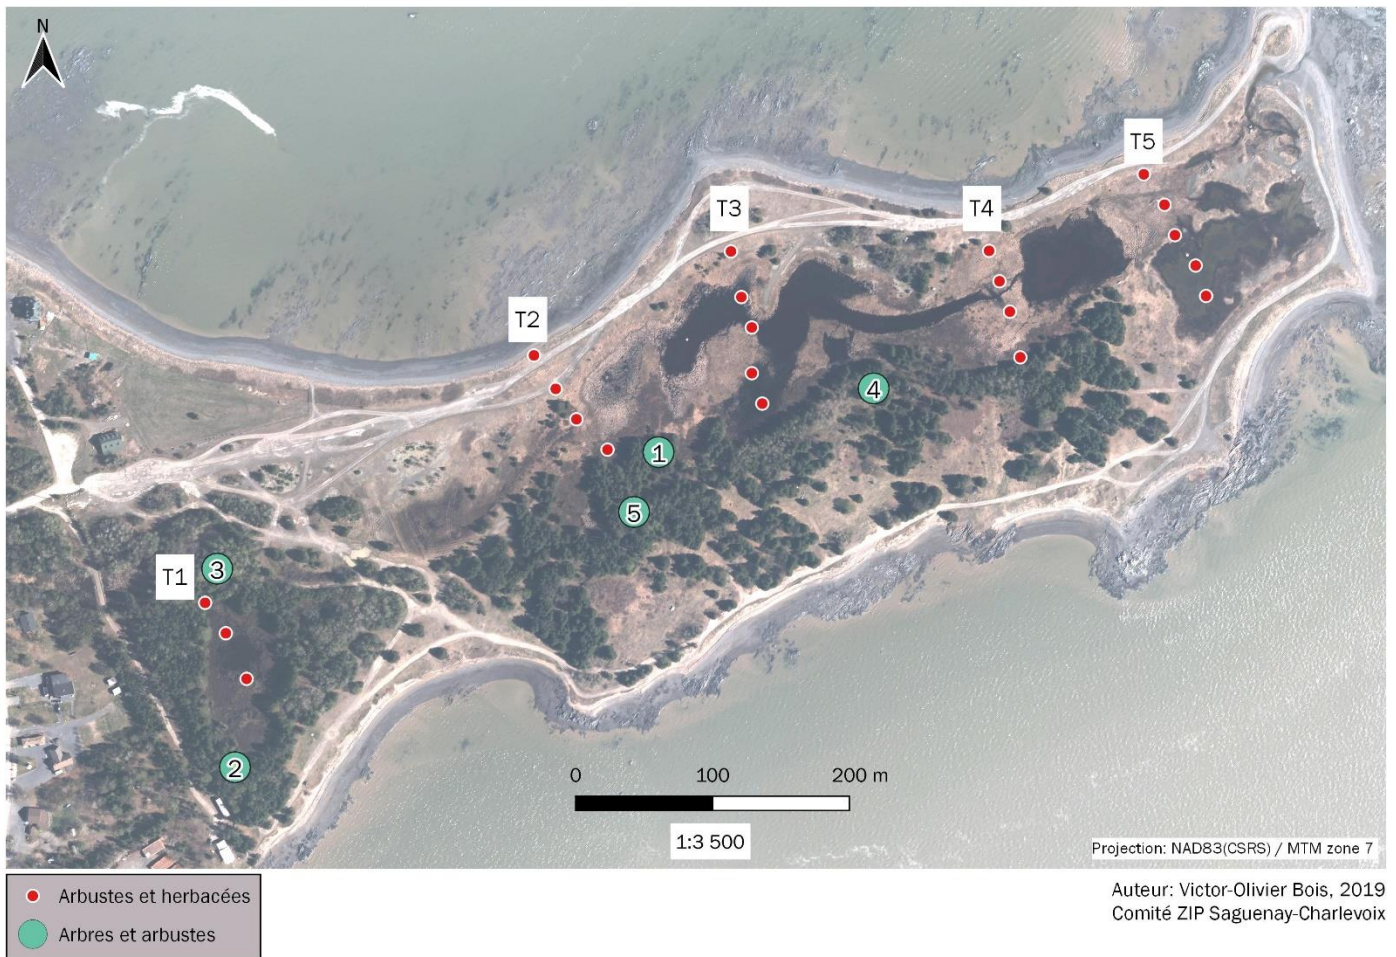
Carte 2 Points d'échantillonnage pour la caractérisation de la flore, Pointe du Bout d'en Bas, 2018 et 2019

À l'été 2018, 31 placettes divisées en cinq transects ont été inventoriées. Une quarantaine d'espèces ont été recensées. Les résultats pour ces transects se trouvent sous forme de liste détaillée en annexe et la Carte 2 illustre les transects effectués. De plus, comme plusieurs plantes ne figuraient pas dans ces cinq transects, un autre inventaire a été fait en 2019 sur l'entièreté de la plage se trouvant au nord des transects 2, 3, 4 et 5.

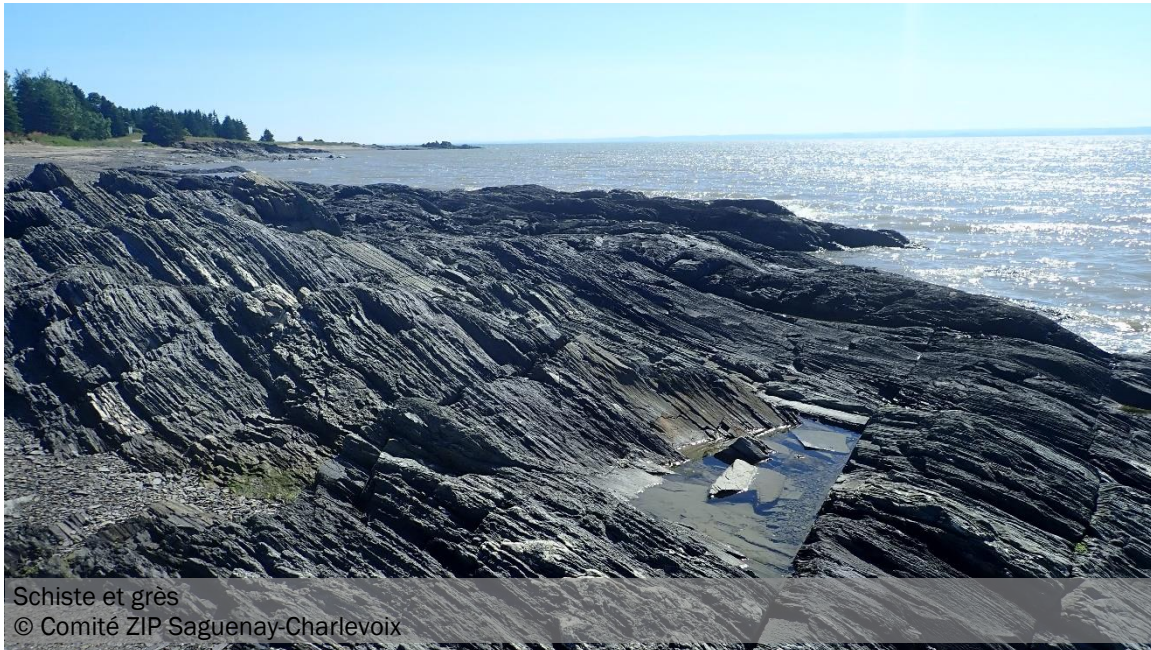
Figure 17

Étant donné l'exposition de la Pointe du Bout d'en Bas aux forts vents et marées, une grande partie de la roche mère est à nu. L'activité humaine y est certainement pour quelque chose aussi. Le type de roche que l'on retrouve à l'Isle-aux-Coudres est

différent du reste de la région de Charlevoix puisqu'il appartient à la province géologique des Appalaches plutôt qu'à celle du Bouclier canadien. Ainsi, on y retrouve des roches sédimentaires tels que des schistes, des grès et des calcaires. Ce type de roche est plus friable et résiste moins bien à l'action du gel et du dégel. Sur la pointe, le schiste et le grès sont sous forme de feuillets. Celui-ci s'émiette de façon importante à cause des alternances d'humidification et d'assèchement (BRODEUR & ALLARD, 1983).

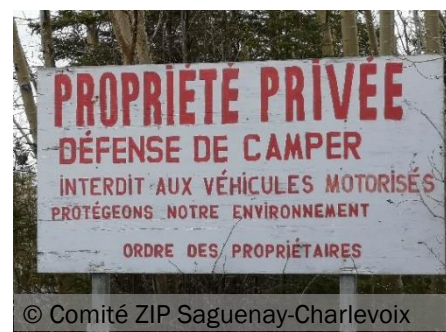
Lors de visites sur le terrain, des chemins utilisés par plusieurs types de véhicules et la présence de nombreux sentiers de randonnée pédestre non organisés ont été constatés. Malgré les efforts de limitation de l'accès au site par les propriétaires par l'installation d'affiches et de clôtures, celui-ci reste facilement accessible autant pour les citoyens que les gens de l'extérieur, que ce soit en voiture, en VTT, à vélo ou à pied. La circulation des voitures est majoritairement restreinte à la route en bordure du site ainsi qu'aux plages, mais les tracés des véhicules tout terrain ainsi que les chemins pédestres se dispersent aléatoirement sur le territoire, traversant les milieux humides, pénétrant la forêt et longeant les plages.

Figure 18 Panneau interdisant l'accès au site

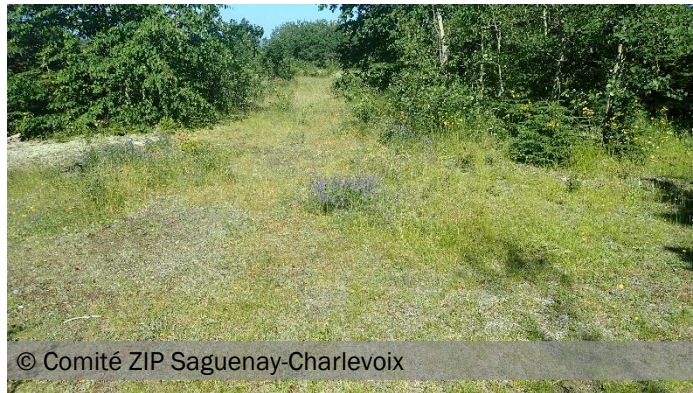
Ces tracés, laissés par les nombreux visiteurs de la pointe, favorisent la compaction du sol. En plus de porter atteinte au système aérien nuisant ainsi à sa productivité, ce phénomène limite l'accès du système racinaire sous-terrain des plantes aux éléments vitaux nécessaires à leur subsistance. Observable à de multiples endroits sur le site, ce dernier a pour effet de nuire au bon développement de la flore et des espèces dépendantes de celle-ci telles que les insectes, les oiseaux et la faune terrestre. Ainsi, la circulation désorganisée et intensive peut aller jusqu'à la diminution de la biodiversité sur l'entièreté du territoire (PAUL & BAILLY, 2005).

Figure 19 Fragmentation et piétinement de la végétation

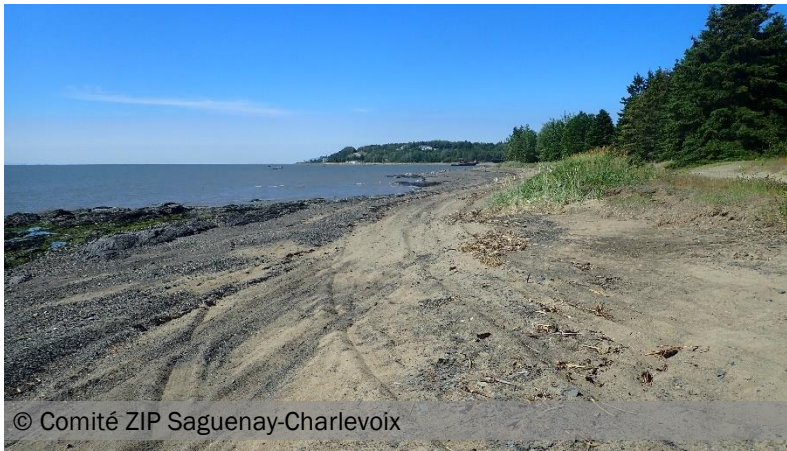
En corrélation avec la dégradation de la couverture végétale, le sol est susceptible de subir progressivement l'affaiblissement de sa structure. Ceci favorise alors son transport par les vagues, le vent et son ravinement lors du ruissellement (SÉCURITÉ PUBLIQUE DU QUÉBEC, 2017). L'ajout à ce phénomène de la circulation régulière de véhicules et du piétinement à la Pointe du Bout d'en Bas expose le sol à une

Figure 20 Traces laissées par la circulation intensive sur la plage

constante dégradation. À proximité des berges, ces facteurs combinés risquent de résulter en l'accélération du processus d'érosion du littoral et la perte prématurée de parcelles de territoire.

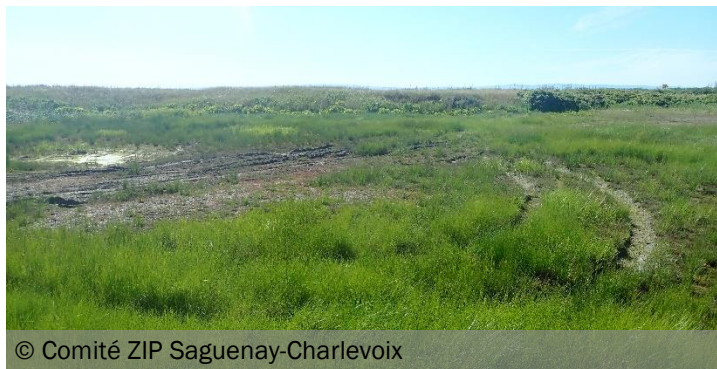
La portion nord de la pointe est parsemée de milieux humides subissant des inondations constantes ou saisonnières. Lorsque des tracés (surtout de véhicules) traversent ceux-ci, le piétinement, l'écrasement et la rupture de la surface du milieu peuvent causer une destruction directe des plantes, des œufs, des nids ou des animaux qui se cachent dans les niches. Ces dommages peuvent affecter les reptiles (couleuvres), les amphibiens (grenouilles, rainettes), les mammifères (rongeurs) ainsi que les invertébrés (insectes, araignées) qui vivent et nichent à l'intérieur ou dans la végétation basse aux marges ouvertes de la zone humide.

Figure 21 Milieu humide perturbé par le passage d'un VTT

Un piétinement excessif peut également nuire à l'hydrologie de la zone humide en pénétrant les couches de sol imperméables mettant en péril le bon fonctionnement du milieu (SOMERS *et al.*, 2000)

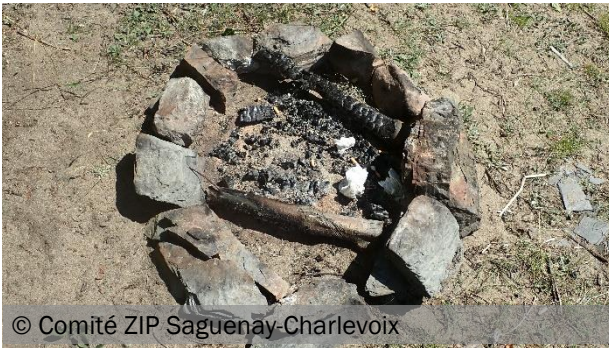
Lors de multiples visites sur le terrain à l'été 2018 et 2019, plus d'une cinquantaine de ronds de feu ont été recensés. À l'échelle d'un tel espace, la pression exercée par

Figure 22 Exemple de rond de feu

dans des endroits bien drainés plutôt que dans la végétation dense et le sol humide d'un marais.

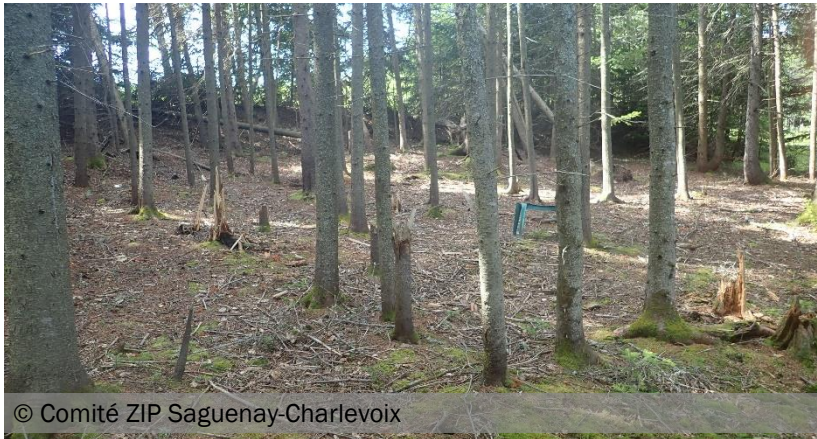
bon développement de la flore dû aux impacts sur son système racinaire (COLE, 1981). Les campements sont souvent accompagnés d'un ou plusieurs ronds de feux. La superficie du sol occupée par ceux-ci fait l'objet d'une stérilisation végétale ayant un impact drastique et à long terme sur le milieu. L'alimentation en bois constante des feux de camp donne également lieu à des actions indirectes qui peuvent avoir un impact négatif sur le milieu, par exemple la récolte fréquente de bois mort au sol et à proximité du site de campement. Ceci peut engendrer une perte de nutriments

Figure 23 Coupe d'arbres à proximité d'un campement

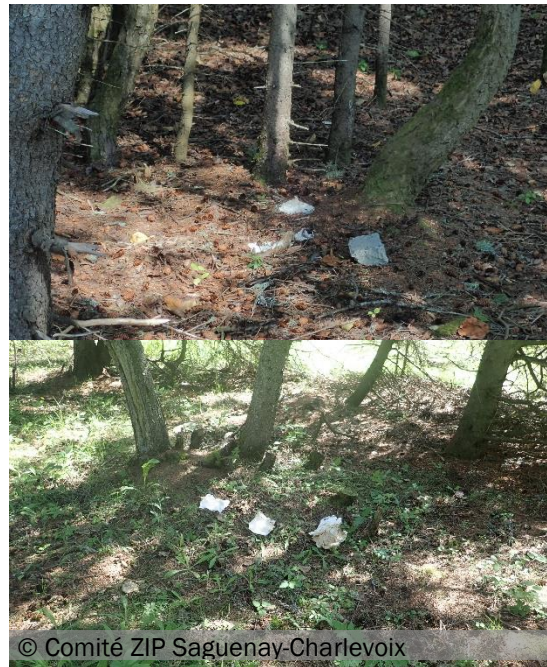
Pour l'ensemble de la Pointe du Bout d'en Bas, seulement une poubelle est présente et fait l'objet d'une récolte hebdomadaire assurée par la municipalité. Même si celle-ci semble bien entretenue, c'est-à-dire qu'elle ne semble jamais être trop pleine, plusieurs déchets sont laissés sur les lieux d'anciens campements et aux abords des sentiers. Plusieurs sites de campement et de feux sont jonchés d'une grande quantité de déchets laissés par les visiteurs. De plus, la poubelle installée se retrouve à une bonne distance de marche de la majorité des campements, ce qui ne favorise pas son utilisation. La présence d'autres installations similaires serait donc nécessaire pour limiter la quantité de déchets. L'absence de toilette est un autre

Figure 24 Déchets et toilette à ciel ouvert

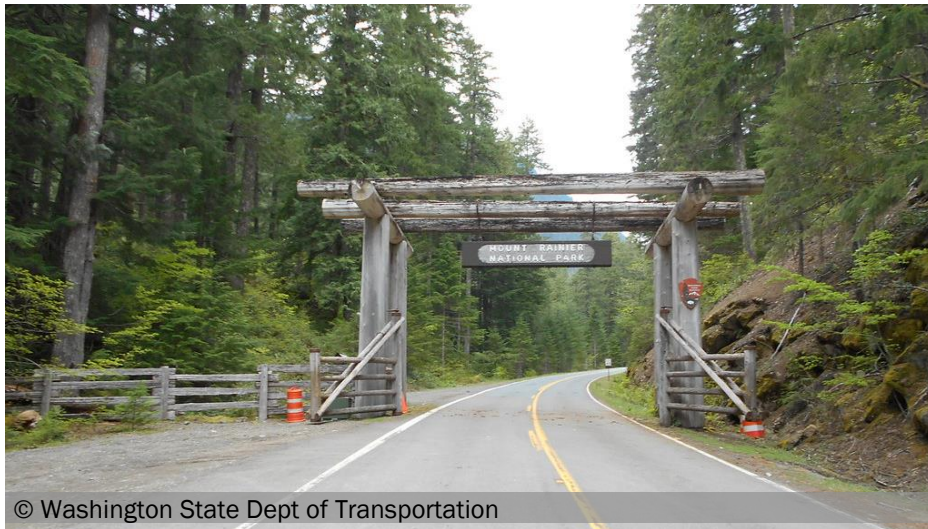
Figure 26 Exemple de barrière qui pourrait être aménagée à l'entrée

La mesure qui semble la plus évidente à adopter est d'interdire tout accès sur le site aux voitures et aux véhicules tout terrain. La circulation libre de ces engins engendre son lot de problèmes et des aménagements seront nécessaires pour empêcher cette circulation. Pour limiter les passages, plusieurs méthodes peuvent être employées à l'entrée principale du site selon le type de ressources accessibles et convenables à l'ampleur du projet : blocs de béton, grosses roches, billots plantés dans le sol, structure en chicane ou clôtures avec barrière. Les panneaux interdisant l'accès ne sont généralement pas suffisants. Les différentes méthodes doivent ainsi être combinées pour mener au but recherché.

Pour faire suite au plan d'action précédent, les aménagements et infrastructures devraient être faits en deux parties. La première consisterait principalement à restreindre l'accès au parc afin de pouvoir l'aménager sans contraintes. Une porte d'accès refermable (Figure 26) d'une dizaine de mètres de large devra être aménagée afin d'empêcher le stationnement lors de la fermeture, mais devra aussi pouvoir permettre le passage des véhicules d'urgence. Une clôture devra être installée directement à partir de cette porte et s'étaler sur une distance de 200 m. À la suite de ce 200 m, il est beaucoup plus difficile pour les VTT et marcheurs de s'y aventurer, car il y a un marais et la végétation autour y est beaucoup plus dense. Dans le même ordre d'idées, il faudra placer des panneaux sur la plage du nord qui

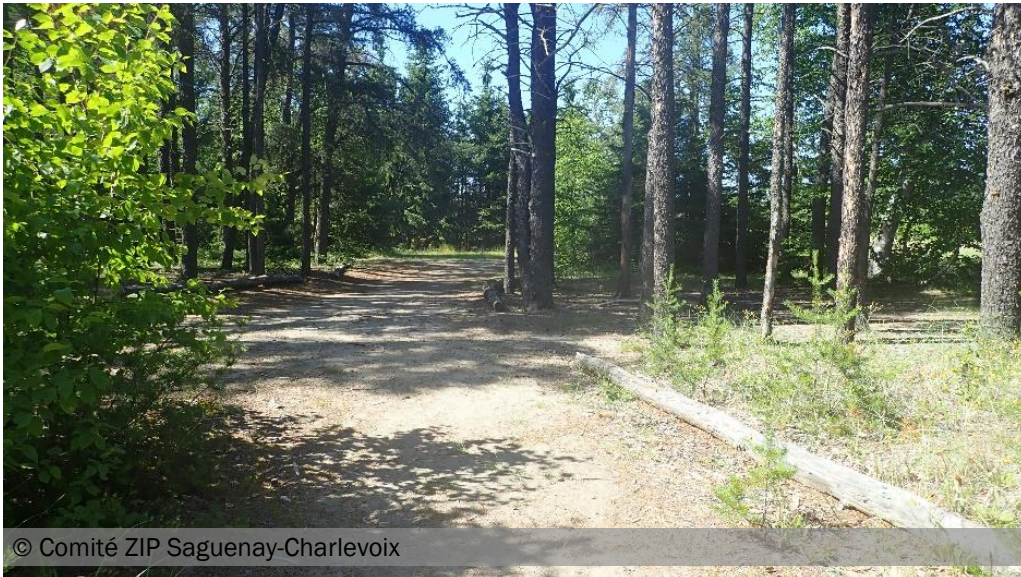
Afin de réduire les perturbations anthropiques, il sera nécessaire de procéder à une gestion de la circulation des piétons et des cyclistes. Le but est de concentrer les activités humaines dans des secteurs précis et ainsi réduire les impacts négatifs sur la faune et la flore. L'établissement de sentiers balisés permettrait la régénération et la conservation des sols et de la flore dans des secteurs spécifiques du milieu, tout en préservant certaines aires de repos pour la faune. Afin que les installations soient peu coûteuses et nécessitent un minimum de main d'œuvre, les sentiers préconisés pourraient être choisis parmi ceux déjà présents sur le site. L'aménagement consistera donc majoritairement à l'égalisation et la mise aux normes des sentiers déjà existants. Les bordures du chemin pourraient être des troncs d'arbres coupés en deux, là où l'on croit nécessaire la démarcation du sentier.

© Comité ZIP Saguenay-Charlevoix
Figure 27 Exemple de délimitation de sentier

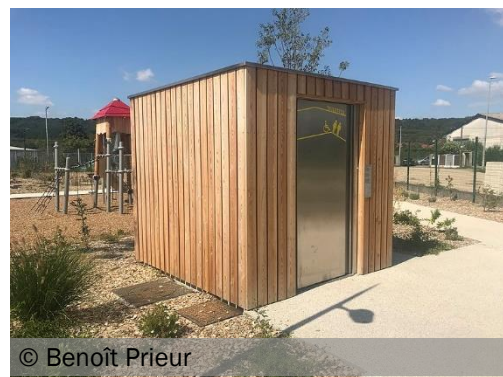
© Benoît Prieur
Figure 29 Exemple de toilette sèche

Les sentiers devront bénéficier d'infrastructures permettant aux visiteurs un séjour plus agréable, tout en prévoyant le passage sans traces de ceux-ci. Tables à pique-nique et poubelles pourraient être installées sur d'anciens lieux de campement afin que les visiteurs puissent prendre le temps de manger et de se reposer à l'abri du vent, tout en limitant les impacts de nouvelles infrastructures sur le milieu. Des supports à vélos disposés à certains endroits stratégiques seraient aussi un plus. Un bloc sanitaire serait un ajout important également, car, comme il a été constaté sur le site, les gens peuvent être portés à faire leurs besoins dans la forêt et laisser trainer leur papier hygiénique sur place. Ce bloc pourrait être fixe ou sous forme de roulotte de chantier qu'il serait

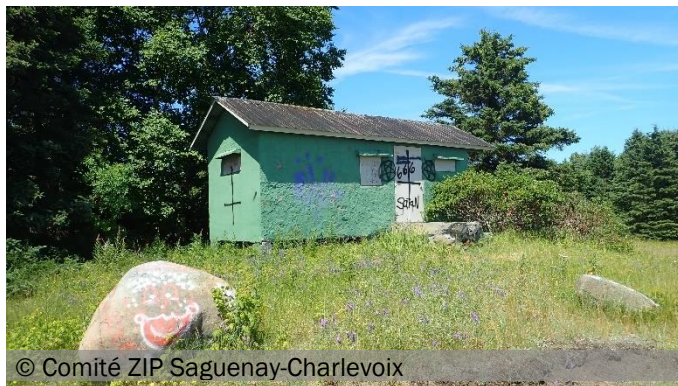
Figure 30 Cabane abandonnée

blocs de ciment qui les délimitent et peut-être remettre de la terre. La cabane abandonnée pourrait être déconstruite ou convertie pour une autre utilisation la mettant en valeur. Finalement, la délimitation des sentiers pourrait être faite sensiblement au même moment. L'idée privilégiée est celle des bûches laissées au sol comme sur la Figure 27. Il s'agit d'une option économique et le bois en se décomposant permet de fournir des éléments nutritifs au sol.

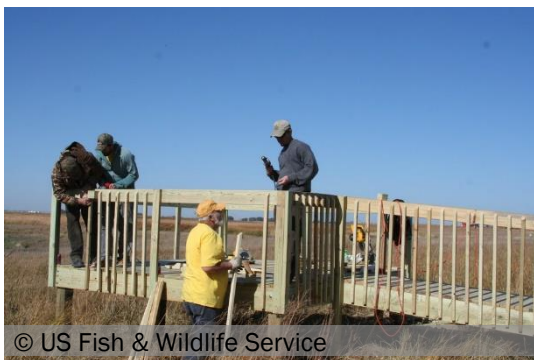
Figure 31 Exemple de tour d'observation

1,5 m serait importante pour l'observation de la principale étendue d'eau du marais. Troisièmement, une passerelle à l'extrémité nord-est de la pointe aura un rôle important à jouer pour éviter que le sentier continue de combler le canal qui permet les échanges entre l'eau douce et l'eau de mer lors des marées hautes. Cette passerelle pourrait peut-être permettre à la petite étendue d'eau qui se trouve à proximité de demeurer inondée à l'année. La passerelle devra faire un minimum de 1,5 m de large sur une distance d'environ 20 m. Finalement, l'installation d'un bloc sanitaire sera inévitable. Le principe de toilette sèche ou à composte (Figure 29) est ici favorisé pour sa faible empreinte écologique. Il serait logique de construire cette installation à proximité du stationnement pour faciliter son entretien.

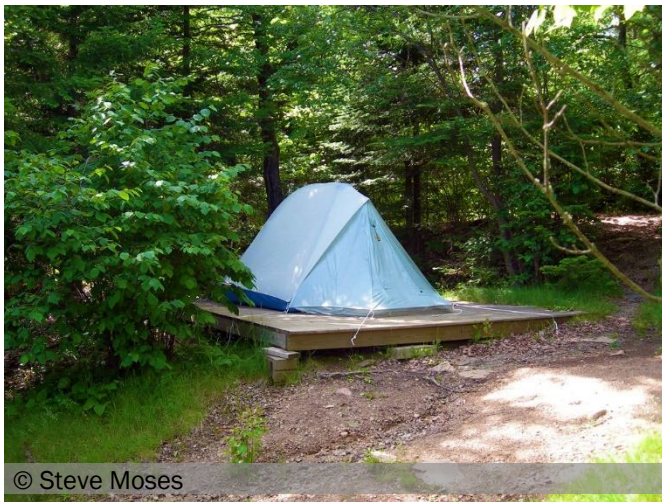
© Steve Moses
Figure 32 Plateforme pour le camping

du bois de chauffage et des plateformes en bois (Figure 32) pour les endroits plus accidentés seraient de mise. Une dizaine de ces plateformes serait alors convenable. Il sera également important de penser à la façon d'exploiter ce camping, notamment pour la prise des réservations, le respect des règlements et de l'environnement et la tarification.
