**CARACTÉRISATION BIOPHYSIQUE DU MARAIS INTERTIDAL DE
MONTMAGNY ET RESTAURATION D'HABITATS CÔTIERS VULNÉRABLES**

RAPPORT DE SUIVI DE RESTAURATION 2018

RAPPORT FINAL

JANVIER 2019

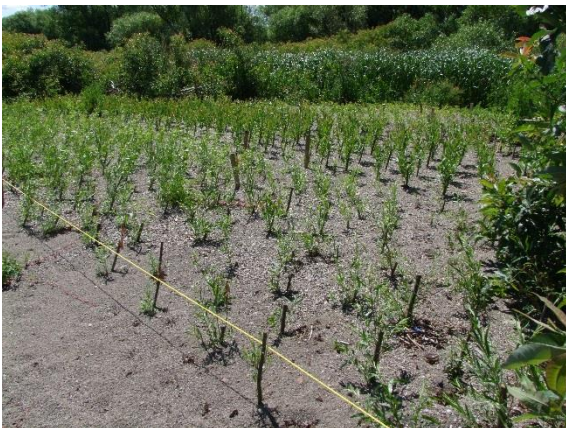
Figure 8 Boutures de saules plantées en quinconce

La méthodologie de plantation réunissait des techniques empruntées au génie végétal et au regarnissage. Des plançons d'herbacées et des boutures d'arbustes furent plantés uniquement à la main. Afin de couvrir les surfaces dénudées à restaurer, les espèces choisies ont été réparties en quinconce¹ (Figure 8) selon un nombre moyen de 12 tiges par m². Plus précisément, il s'agissait de 12 à 13 boutures par m² pour toutes les espèces de

saules arbustifs et de 15 à 17 plançons par m² pour les graminées et l'eupatoire. L'asclépiade commune fut plantée en plus grande densité, soit à 30 tiges par m².

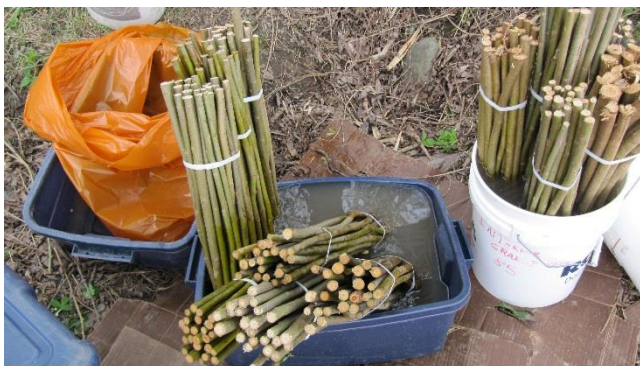
Les boutures de saules ont été placées de quelques heures à quelques jours à l'ombre ou à la noirceur dans l'attente de se faire planter. Les boutures demeuraient à l'intérieur de sacs entrouverts, remplis d'eau, placés dans des bacs et des chaudières. Cela avait pour but de faire gonfler leurs lenticelles pour stimuler l'émergence des racines et de les garder vivantes

Figure 9 Trempage de boutures de saules dans des contenants remplis d'eau

(Figure 9). C'est donc gorgées d'eau et prêtes à s'enraciner que les boutures furent enfouies dans le sol. Lorsque nécessaire, un maillet de caoutchouc pouvait être utilisé pour enfoncer les grandes boutures de plus de 30 cm aux deux tiers de leur longueur dans le sol. Des tarières faites de tiges d'acier étaient aussi nécessaires pour pratiquer des trous dans les sédiments plus compacts. Deux types de boutures furent utilisées d'ailleurs : des grandes de 60 cm et des petites de 40 cm avec un diamètre pouvant varier de 0,5 cm à 3,5 cm.

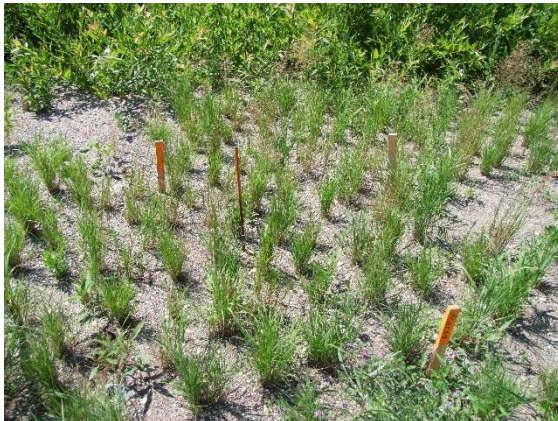
Figure 12 Quadrat de suivi dans une parcelle de calamagrostide du Canada

Étant donné que quelques aires de plantation furent ajoutées en 2018, il a donc été nécessaire d'augmenter le nombre de quadrats de suivi (Figure 12). Deux nouvelles parcelles ont été ajoutées, des extensions à celles de 2017 ont été faites des parcelles endommagées furent aussi regarnies. En 2017, 38 quadrats de suivi furent implantés et documentés. À cette superficie suivie, furent ajoutés 15 autres quadrats pour un total de 53 sur 10 parcelles en 2018. La plupart des nouveaux quadrats concernaient le suivi de nouvelles parcelles implantées en 2018. Trois quadrats furent consacrés à augmenter le suivi d'une espèce plantée en 2017 qui n'avait pas suffisamment de répliqués pour avoir une valeur statistique dans l'ensemble. Les suivis de 2018 ont été réalisés en partenariat avec Biopterre les 27 juin, 20 juillet, 16 août et 13 septembre. À ces suivis méthodiques, s'ajoutèrent deux journées de suivi d'ensemble. Ces deux autres journées réalisées respectivement le 1er août et le 20 septembre 2018 avaient pour but de corriger le balisage abîmé, photographier les perturbations et géolocaliser les espèces plantées afin d'en obtenir les superficies. Lors de ces suivis supplémentaires, plusieurs actions pertinentes ont pu être réalisées, telles qu'entretenir des communications avec les gestionnaires de la ZEC de l'Oie-Blanche-de-Montmagny et réaliser des observations d'oiseaux.

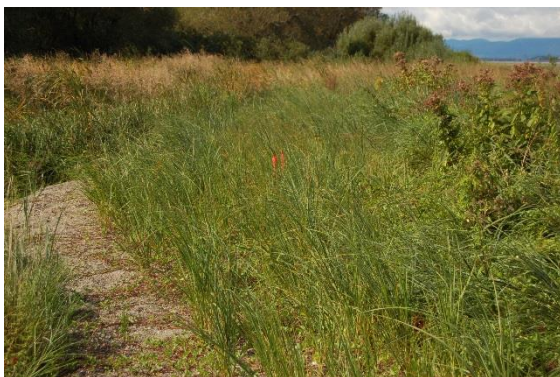
Figure 30 Dispositif de spartine pectinée et végétation naturelle fusionnée (Parcelle L)

Les observations d'ensemble ont permis de constater que ce projet est une réussite. De prime abord, les plantations étaient luxuriantes au terme de leur saison de croissance lors des suivis de septembre. Très peu de mortalité a été remarquée. Certaines parcelles sont fusionnées avec la végétation naturelle adjacente, atteignant une densité semblable (Figure 30). Ils forment maintenant de nouveaux hauts marais végétalisés. Certains lobes transgressifs ayant migré entre 2015 et 2017 semblaient même avoir été stabilisés par la végétation et ralentis dans leur migration. Lors des photographies aériennes prises en mai 2018, il fut remarqué que les saules forment rapidement de véritables barrières qui freinent les débris et les sédiments qui se déplacent lors des tempêtes printanières. Les rangées de saules protègent alors, les herbacées placées derrière, le temps qu'elles atteignent des tailles plus résistantes à l'ensablement.

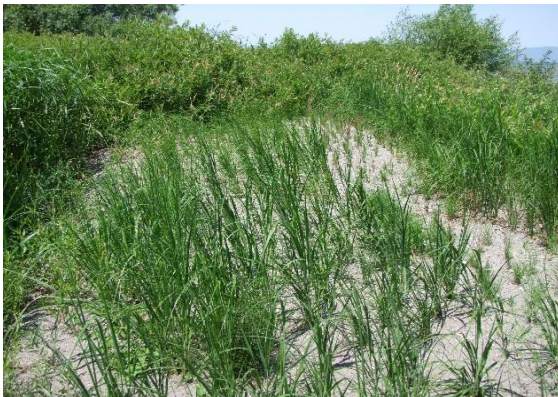
Figure 32 Dispositif de spartine pectinée, parcelle L, juillet 2018

La spartine pectinée est de loin l'herbacée qui s'adapte le mieux à la transition entre la serre et le milieu naturel. Elle atteint des hauteurs remarquables et se reproduit (clones et fructifications) après deux ans (Figure 32). Cette graminée montre une excellente résistance à la transplantation dans les graviers secs et incultes des lobes transgressifs ainsi qu'aux sécheresses estivales. Il faut dire que les eaux du Saint-Laurent viennent parfois recouvrir les

parcelles pendant l'été ce qui doit contribuer à l'enrichissement du sol et aider à leur croissance. De plus, sous les sables et les galets des lobes transgressifs, une couche de loams argileux du marais reste parfois humide plus longtemps, imbibée des marées hautes par capillarité. Les rhizomes traçants de la spartine pectinée sont en mesure d'atteindre cette couche plus fertile.

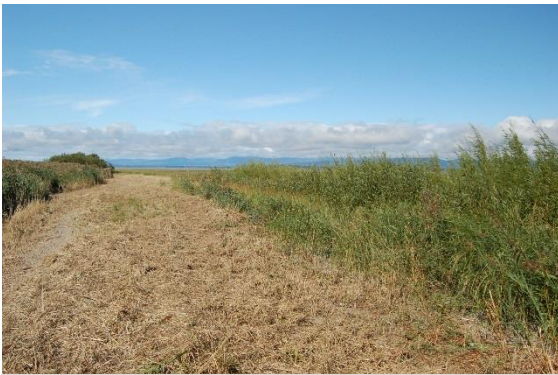
Figure 39 Bordures fauchées, bordure de la parcelle D, septembre 2018

bordures ne représentant qu'un pourcentage minime des parcelles. Cela n'occasionne pas de dommages pouvant mettre en péril la survie des espèces plantées. De plus, ayant suffisamment emmagasiné de réserves d'énergie à la fin de la saison végétative, les espèces coupées pourraient certainement reprendre en 2019 grâce à leur système racinaire épargné sous la surface du sol. Les caches étaient cependant recouvertes de roseaux communs montés en graines. Ces caches recouvertes de roseau pourraient constituer des vecteurs d'introduction accidentelle de cette espèce exotique envahissante sur les parcelles n'ayant pas encore été envahies (ex. : parcelle J).

Le comité ZIPSE a émis des recommandations écrites, un protocole de coupe arbustive appuyé par le MELCC Chaudière-Appalaches (ANNEXE 2. **Protocole de coupe**) et réalisé un dépliant de sensibilisation à l'intention des chasseurs et des gestionnaires de la ZEC. Afin qu'une attention particulière soit portée aux plantations qui seront de moins en moins discernables, intégrées à la végétation sauvage, la communication avec la SACOMM sera nécessaire. Noter que la cache à la parcelle J est tout de même intégrée à la plantation sans avoir eu recours à de la fauche, ce qui est une bonne approche de camouflage (Figure 38).

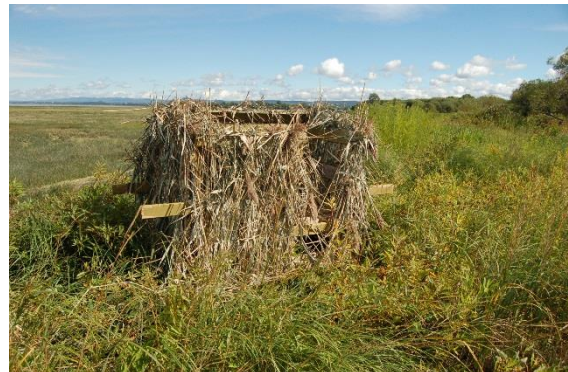
Figure 38 Cache intégrée dans la parcelle J
