Caractérisation biophysique de Saint-Ulric

Janvier 2021

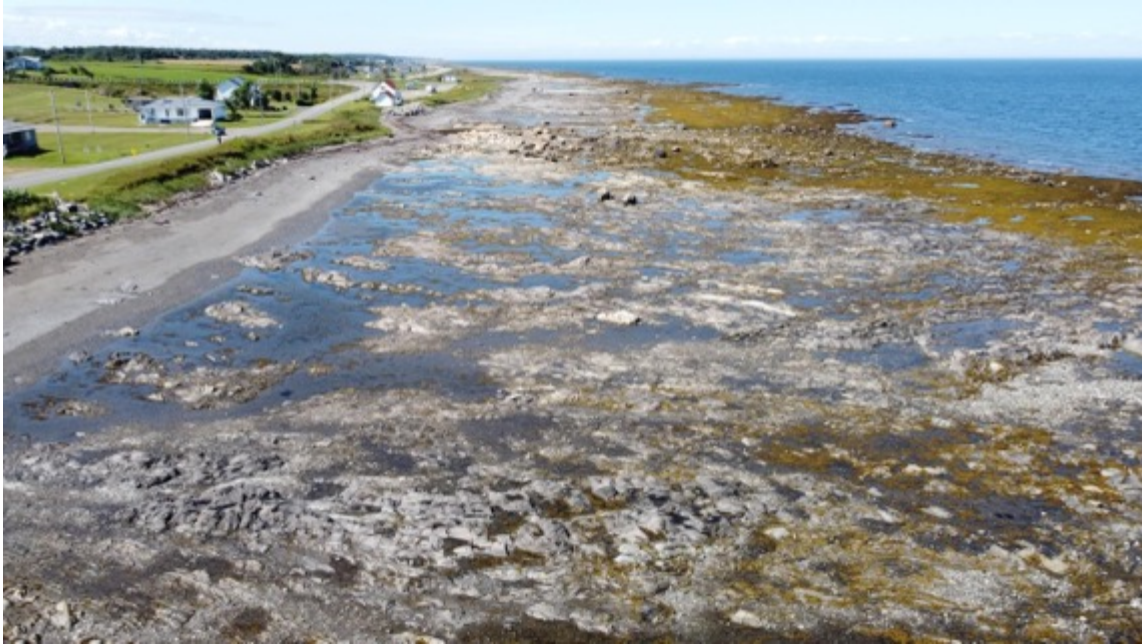
La zone côtière de l'aire d'étude est caractérisée par la terrasse de plage anthropisée, une courte plage d'une vingtaine de mètres et d'une plateforme rocheuse variant entre 150 et 250 m (Figure 2).

Figure 2. Espace côtier dans la zone de restauration projetée à marée basse.

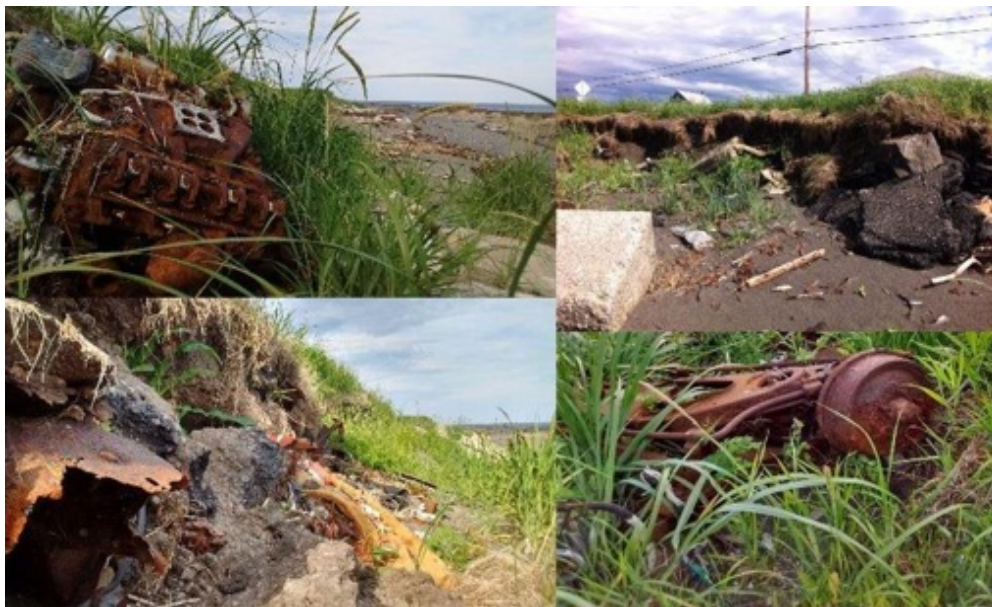
Dans la zone de restauration projetée, la terrasse de plage anthropisée est caractérisée par un ancien remblai rempli de matières résiduelles (carcasses de voitures, béton, asphalte, bois, plastiques). Ce remblai est un ancien dépotoir clandestin qui est devenu apparent avec l'érosion du talus (Figure 3). Si bien que le fleuve Saint-Laurent a beaucoup lessivé le remblai et de nombreux débris ont disparu avec les courants et les tempêtes de ces vingt dernières années. Ces débris constituent donc une pollution importante pour cet écosystème.

Figure 3. Dépotoir clandestin dans la zone de restauration projetée.

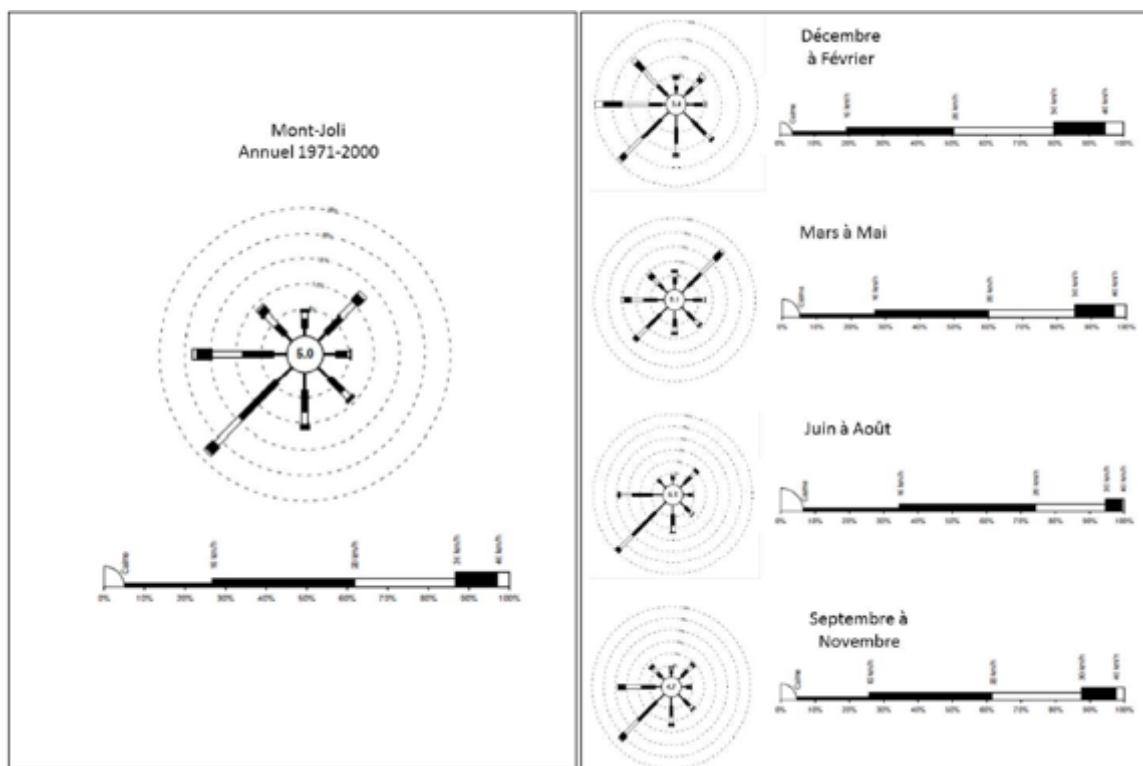
La station météorologique d'Environnement Canada la plus proche est celle de Mont-Joli, située à 42 km à l'ouest de Saint-Ulric. Selon Climat Québec, cité dans Arsenault (2016), la direction générale des vents est ouest et sud-ouest sauf en mars, avril et mai où la provenance des vents est plutôt du nord-est (Figure 6). La vitesse moyenne des vents est de 16 km/h de mai à octobre et où les normales de trois jours ont été enregistrées avec des vents supérieurs à 52 km/h. Pour les mois de novembre à avril, les vents sont en moyenne de 20 km/h et avec des normales de 12,6 jours de vents supérieurs à 52 km/h.

Figure 6. Rose des vents de la station de Mont-Joli (# 7 055 120). Climat Québec, cité dans Arsenault, 2016.

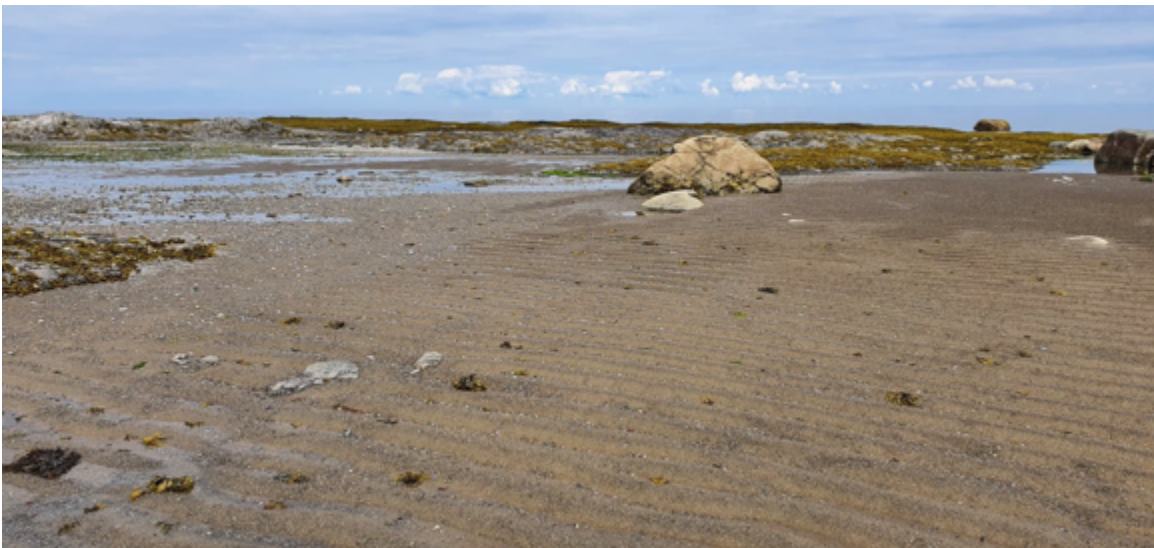
hydrosédimentaire se fait en direction du sud-ouest vers le village de Saint-Ulric. Une dérive littorale secondaire est présente dans l'autre sens, soit vers le nord-est, mais de charge sédimentaire d'une moins grande importance. Une cellule hydrosédimentaire est une entité géomorphologique dans laquelle les sédiments de plage migrent à l'intérieur de celle-ci latéralement, mais peuvent aussi en être exclus en étant transportés vers le large lors d'événements de tempête ou par les glaces flottantes à la dérive au printemps. En somme, la dérive littorale amène les sédiments de cette cellule vers la zone à l'étude, ce qui permet, si la charge sédimentaire est conséquente, de favoriser l'accumulation de sable et la résilience à l'érosion. Cela permet d'accumuler de grands placages sédimentaires sableux sur l'estran rocheux comme sur la photo ci-dessous (Figure 8).

Figure 8. Accumulation sédimentaire sableuse sur l'estran à la fin de la cellule hydrosédimentaire.

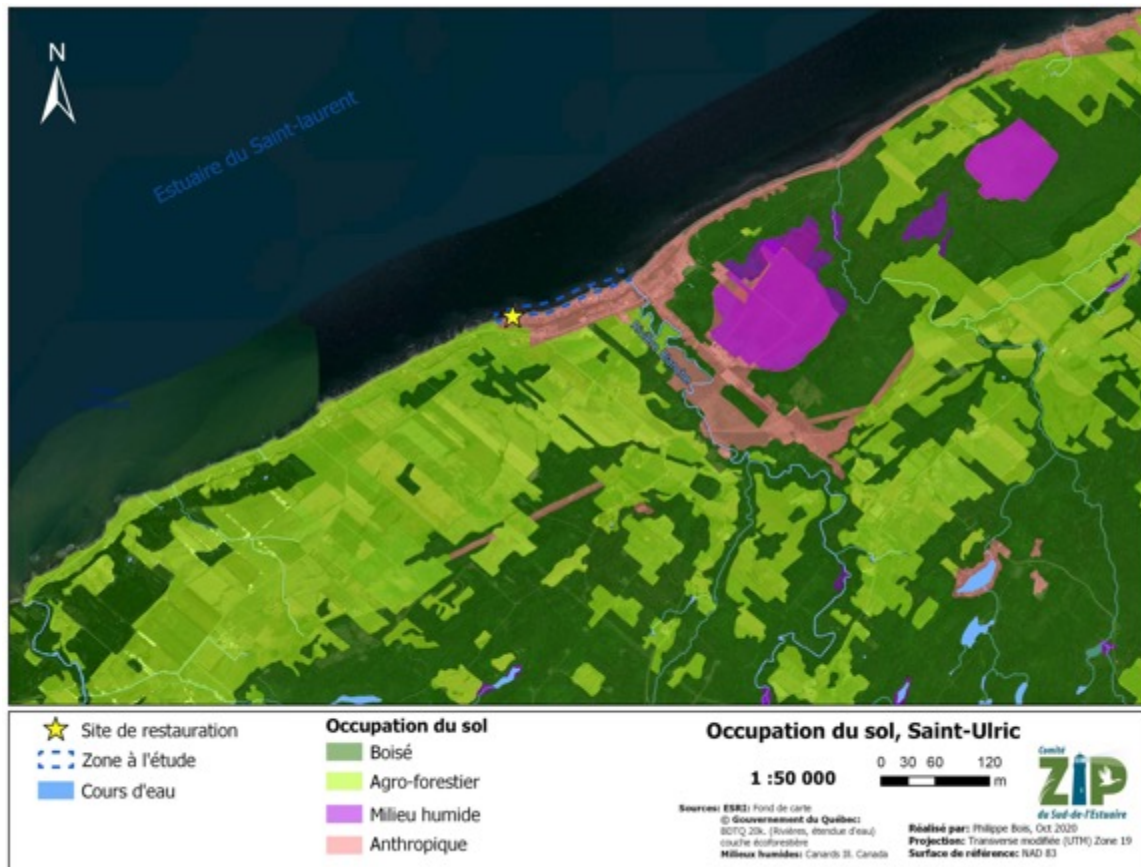
Figure 12. Occupation du sol dans la région de Saint-Ulric.

Le territoire de la municipalité de Saint-Ulric est principalement agro-forestier et boisé (Figure 12). On retrouve aussi deux grands milieux humides à quelques km à l'intérieur des terres, derrière le village de Saint-Ulric. On remarque les superficies anthropisées principalement le long de la route 132, au cœur du village de Saint-Ulric et le long de la route Centrale qui longe la rivière Blanche.

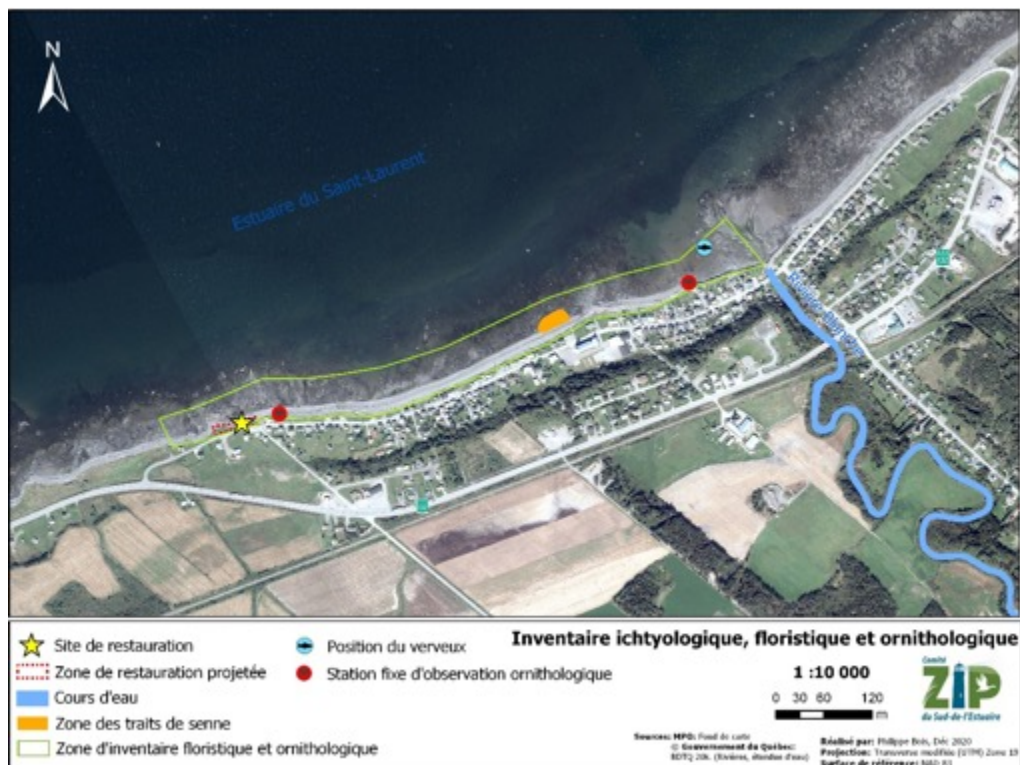
Figure 13. Zone d'inventaire floristique, ornithologique et ichtyologique.

Les différents inventaires biologiques furent réalisés dans la zone de restauration projetée, entre la rivière Blanche à l'est et la limite de l'avenue Ulric Tessier (**Figure 13**). Les inventaires furent complétés en deux temps, les inventaires floristiques et ornithologiques ont été réalisés en juillet 2020 et l'inventaire ichtyologique fin septembre 2020.

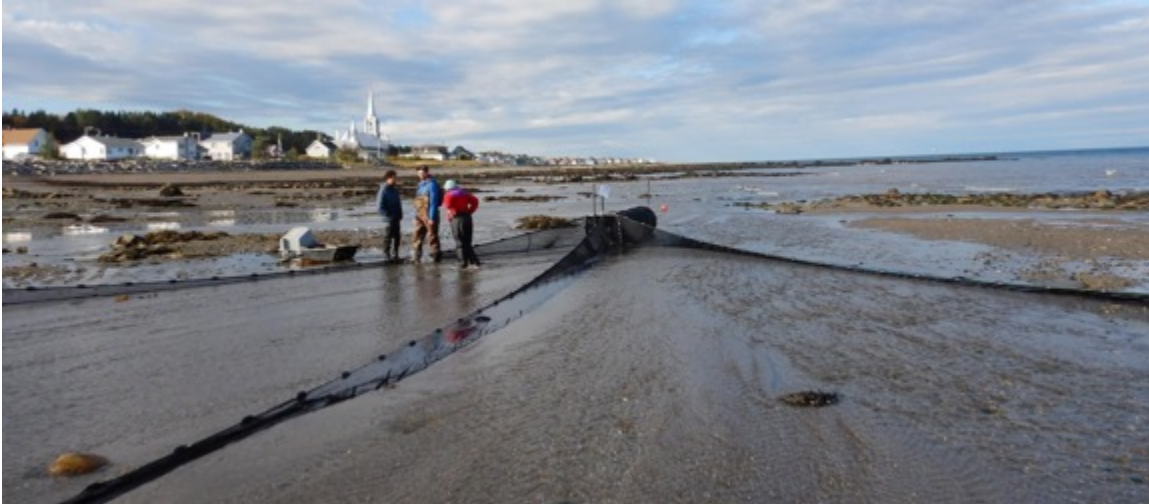
d'échantillonnage ichtyologique 2018-2022 » (Noël et coll., 2018). L'inventaire ichtyologique a été réalisé à l'aide de deux types d'engins de pêche. Premièrement, un verveux a été installé pour une période couvrant trois cycles de marée. Une visite de celui-ci, à chaque marée basse, a été faite afin d'identifier, dénombrer tous les individus et en mesurer trente par espèce directement in situ les poissons capturés.

Figure 15. Installation du verveux.

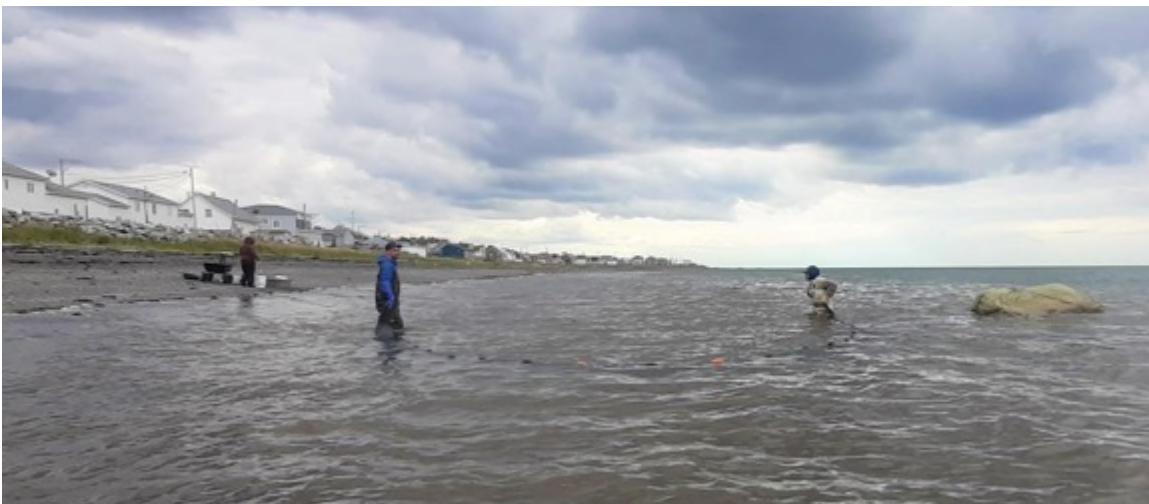
Il y a eu également trois sessions de traits de senne qui ont aussi été réalisées entre chaque visite du verveux (Figure 16). De la même manière que les inventaires à l'aide du verveux, tous les poissons capturés à l'aide de la senne ont été identifiés, dénombrés et mesurés (trente par espèce) in situ. Puisque le verveux est un engin fixe et que la senne est un engin mobile, la combinaison des deux permet de capturer une plus grande diversité d'espèces et donc de dresser un portrait plus global de la biodiversité du site.

Figure 16. Trait de senne sur l'estran à marée haute à Saint-Ulric, 1er octobre 2020.

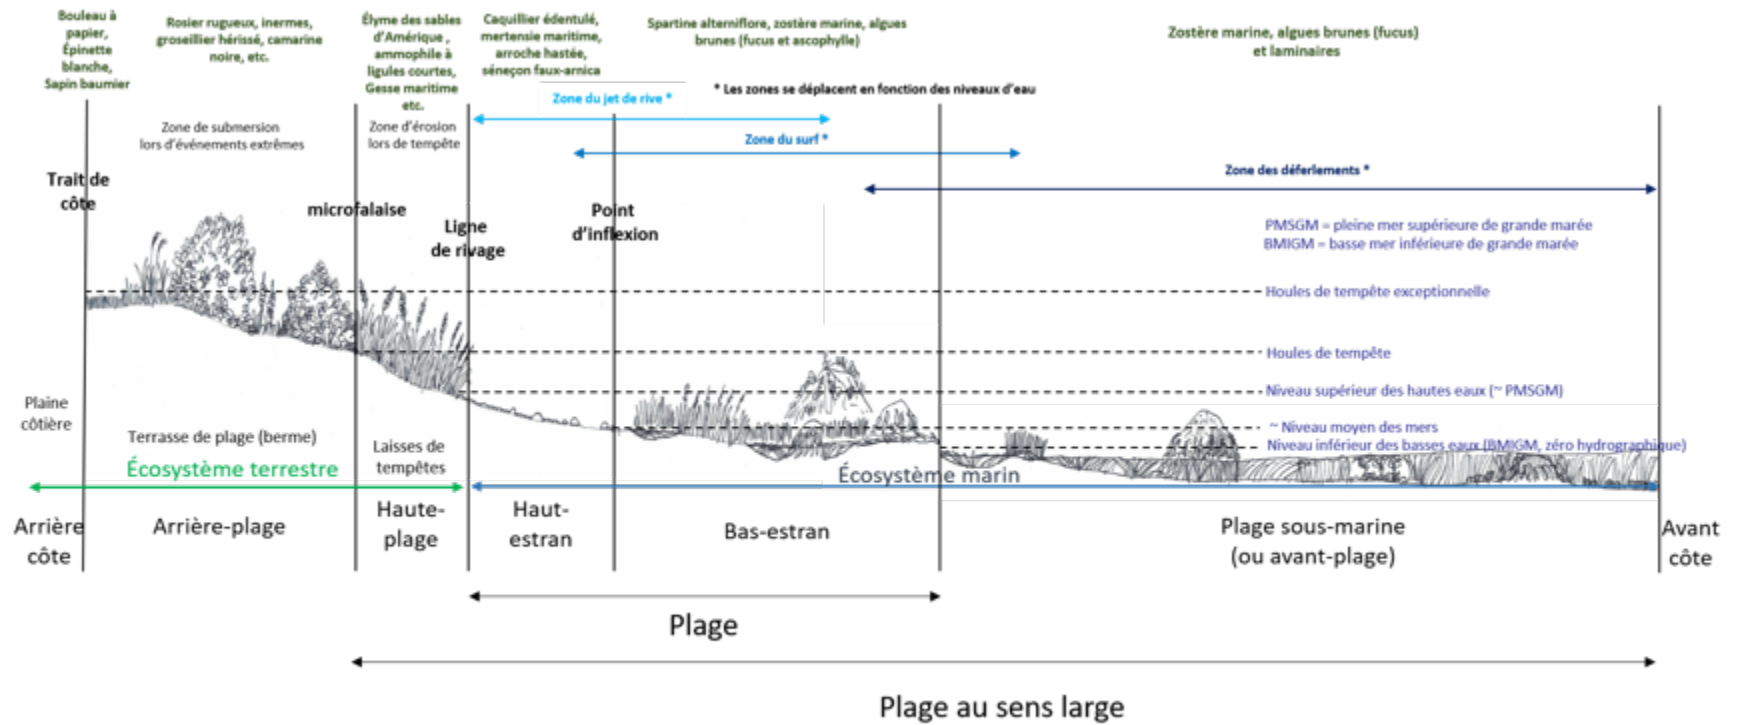
Les segments de côtes à terrasse de plage ont été subdivisés selon la nomenclature existante, soit l'arrière-plage, la haute-plage, le haut-estran et le bas estran (Figure 18).

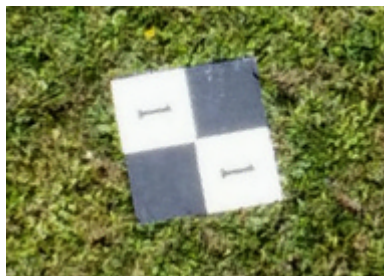
Figure 19. Exemple d'une cible. La coordonnée est prise au centre des carrés noirs et blancs, à l'intersection à l'aide d'un D-GPS Arrow Gold.

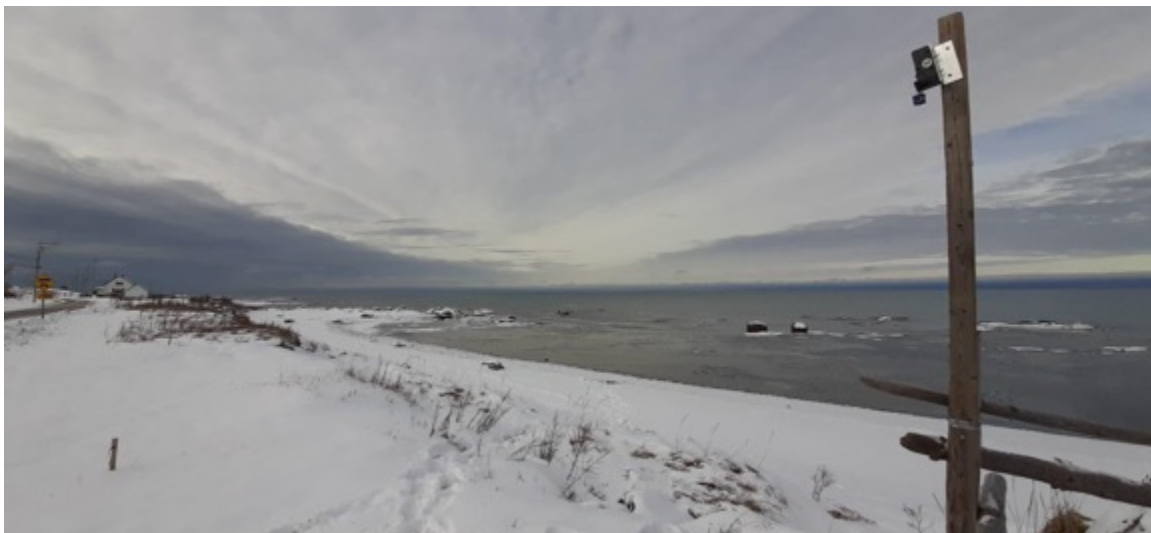
Une caméra de suivi en autonomie avec batteries fut installée sur un poteau de 10 pieds le 26 novembre 2020 (Figure 21). Celle-ci fut installée à l'est du site de restauration sur la clôture du propriétaire riverain adjacent. Cette caméra orientée vers l'ouest prendra des images au 15 minutes permettant d'observer le comportement du littoral tout au long de l'année et particulièrement lors des événements d'onde de tempête. La visualisation des photographies sera faite à partir du logiciel *VirtualDub* 1.10.4. de manière à animer les images comme une vidéo. Cela permettra ainsi de voir le mouvement des sédiments qui sont mobilisés par l'énergie des vagues et des marées. Ces données seront analysées et traitées dans un rapport de suivi en 2021-2022.

Figure 21. Caméra de suivi installée à Saint-Ulric.

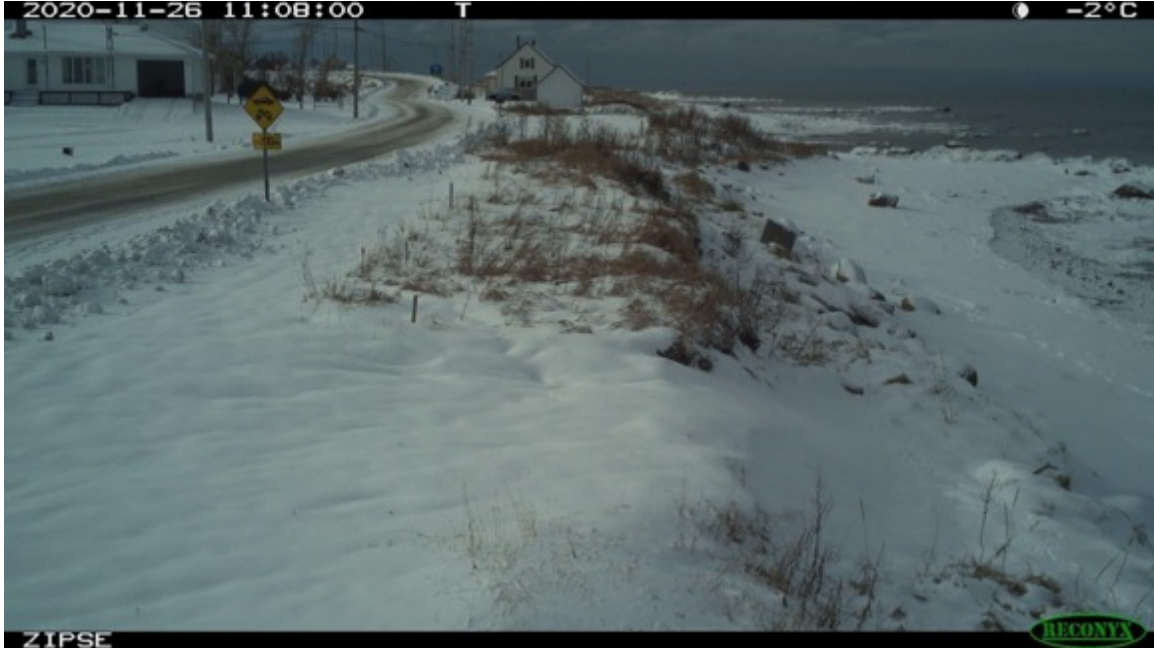
La Figure 22 montre la vue qu'offre la caméra sur le secteur de restauration projetée. En plus de prendre des clichés de la dynamique du site, elle permettra d'acquérir des images pertinentes des travaux qui auront lieu à l'été 2021. Elle sera aussi utile en appuyant le suivi végétal et géomorphologique avec des images sur plusieurs saisons.

Figure 22. Image issue de la caméra de suivi la journée de l'installation à Saint-Ulric.

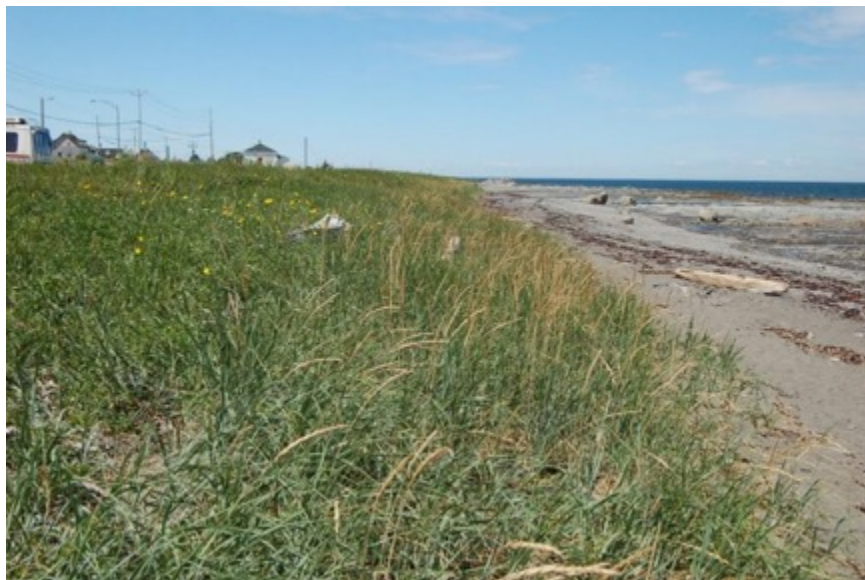
Figure 23. Habitat de plage.

Au total 85 taxons ont été identifiés, dont 15 algues et 70 plantes vasculaires. Les plantes et algues sont classées par quatre (4) grandes communautés selon l'habitat et leur positionnement sur le littoral. L'habitat de la haute-plage se démarque de l'ensemble par sa biodiversité et figure comme point focal de cette caractérisation (Figure 23).

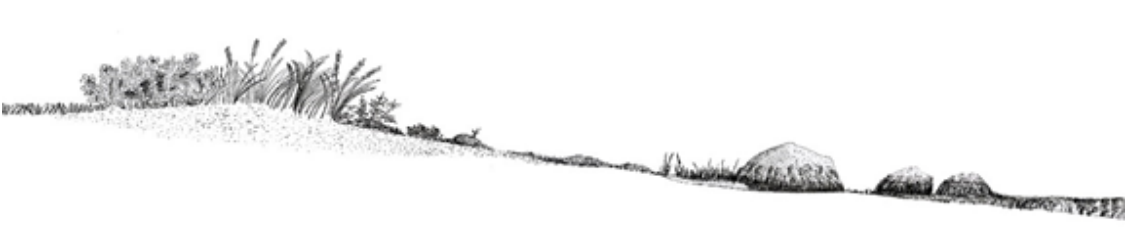
Divisions du littoral de Saint-Ulric				
Supralittoral	Médiolittoral			Infralittoral
Arrière-Plage	Haute-plage	Plage dénudée ou haut-estran	Bas-estran rocheux	Plage sous-marine

Figure 24. Illustration des divisions du littoral de Saint-Ulric

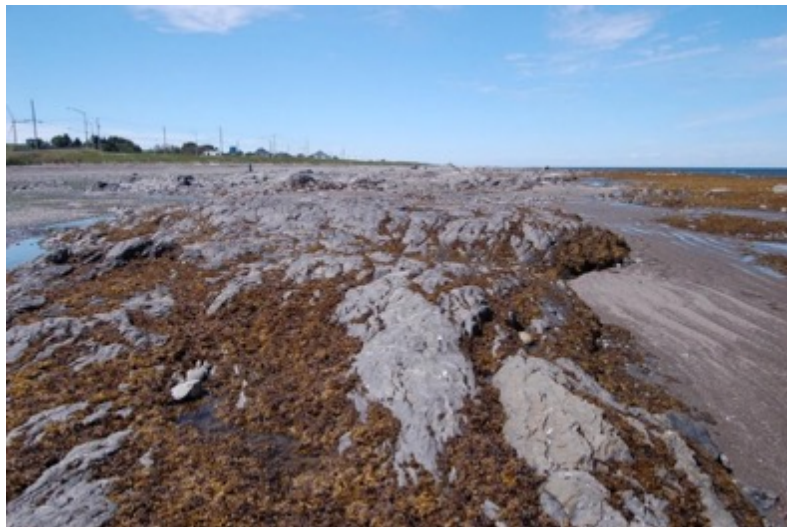
Le bas-estran est essentiellement constitué d’affleurements rocheux d’origine appalachienne sédimentaire³ (Figure 25). Le site est exposé au fetch entre le nord-ouest et le nord-est ainsi qu’à l’action des houles de tempêtes. Cependant, la surélévation des affleurements rocheux, formant des sillons en alternance avec des creux, offrent des barres protectrices pour une haute diversité d’algues marines qui ne s’y retrouveraient pas autrement. D’ailleurs, les creux des affleurements rocheux créent aussi des cuvettes marines qui retiennent l’eau de mer et favorisent une faune et une flore marine inféodées au médiolittoral. De la même manière, quelques lobes de sables sont retenus entre les rochers.

Figure 25. Bas-estran rocheux, banc d’algues ochrophytes et lobe de sable.

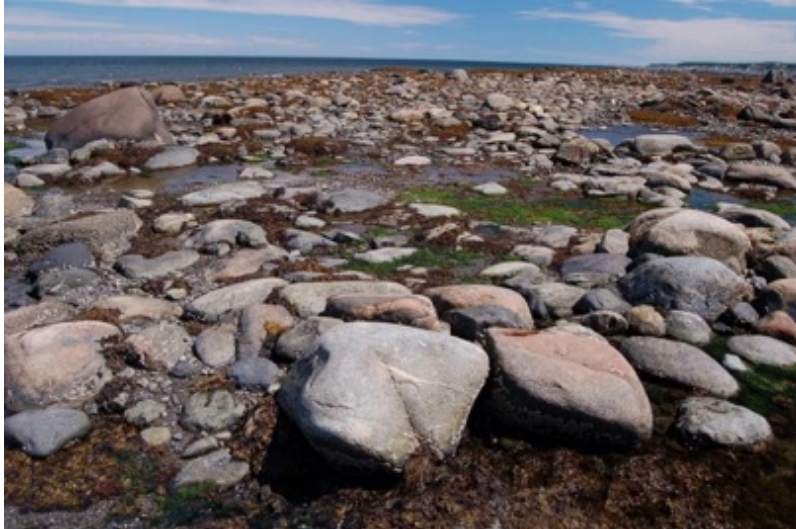
Un dallage de blocs glaciels (Figure 26) est également retrouvé à l'est du tronçon côtier étudié et favorise des colonies de balanes. Plusieurs blocs glaciels allochtones⁴ s'y retrouvent également. Certains de ces cailloux doivent peser près d'une tonne et peut-être plus.

Figure 26. Dallage de bloc.

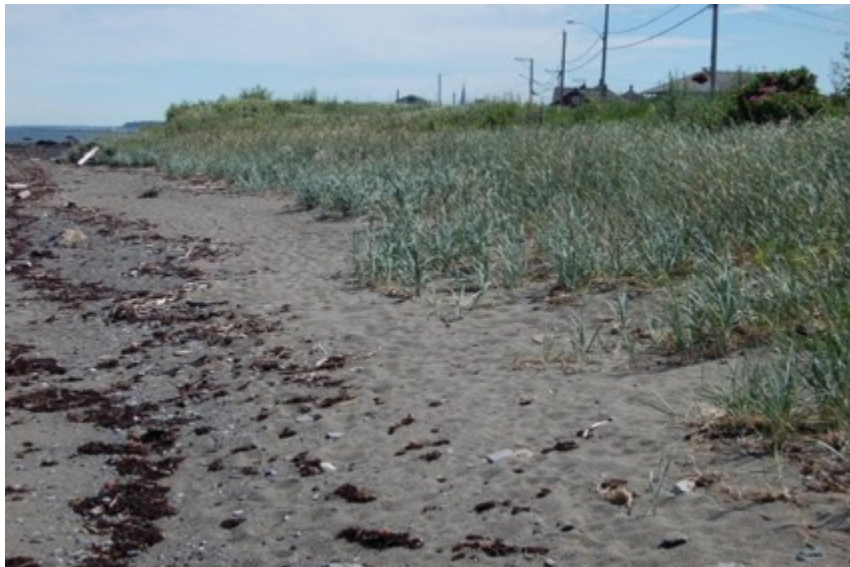
Figure 27. Haute-plage végétalisée

Une plage de sable et de galets dénudés est ensuite retrouvée et la haute-plage est dominée par l'élyme des sables d'Amérique (Figure 27).

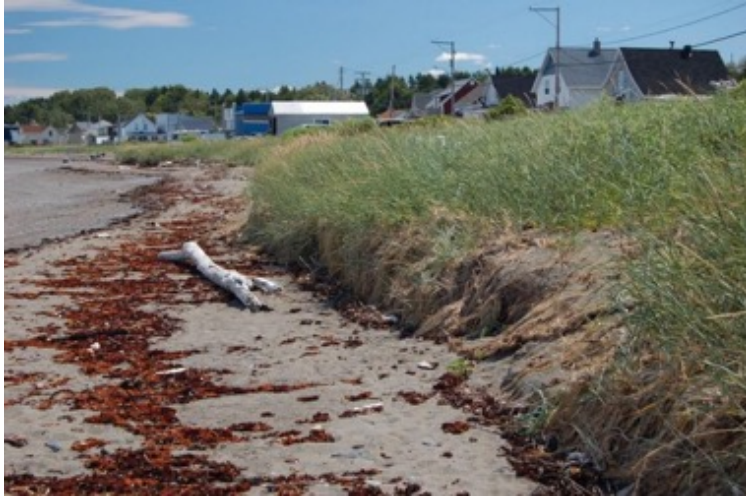
D'ouest en est, les communautés végétales changent. La diversité floristique vasculaire et l'ampleur des communautés d'algues ochrophytes sont fortes à l'ouest du secteur d'intervention projeté. La largeur de la haute-plage végétalisée rétrécit ou est remplacée par des enrochements par la suite. Une microfalaise d'érosion est d'ailleurs visible sous le débord organique des rhizomes des élymes des sables d'Amérique. (Figure 28).

Figure 28. Érosion sur la haute-plage végétalisée

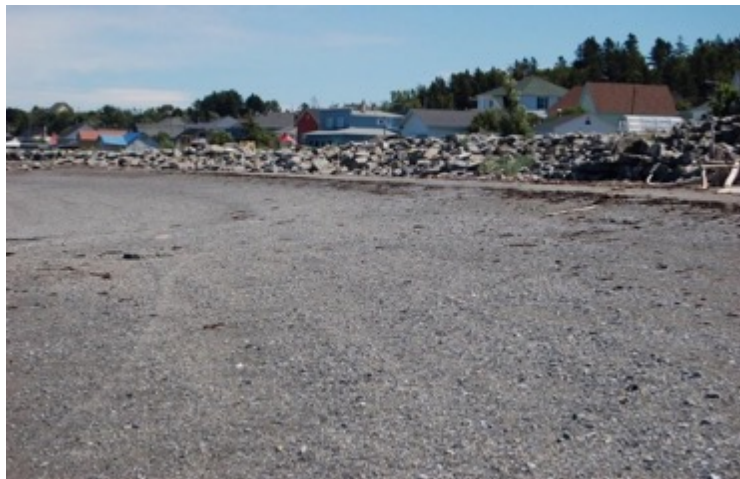
Puis, toujours vers l'est, une plage de galet et de sable grossier prédomine en face d'un long enrochement. On dénote un abaissement de la hauteur des sédiments ainsi qu'une légère augmentation de la pente de plage est constatée (Figure 29). Ce changement de pente est dû à la réflexion des vagues engendrant un démaigrissement préférentiel devant l'enrochement. Qu'en est-il de la biodiversité !!!! Sinon on n'en parle pas dans cette section.

Figure 29. Enrochement et plage de galets et de sable grossier

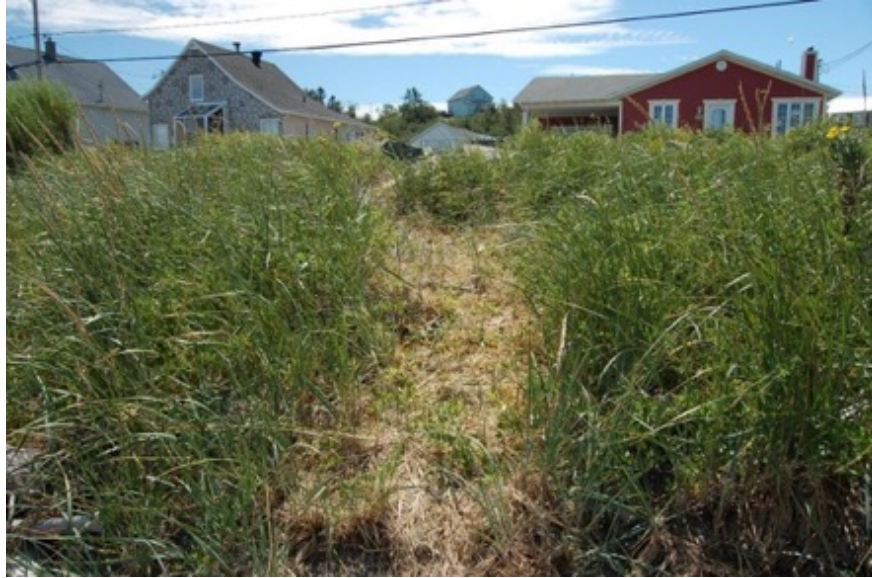
Figure 30. Sentier improvisé dans la végétation de la haute-plage

La diversité et l'étendue de la haute-plage augmente à nouveau vers l'extrémité est du tronçon côtier à l'approche de l'embouchure de la Rivière Blanche. Outre l'érosion localisée, des sentiers improvisés dans la végétation de plage s'ajoutent aux perturbations sur la zone (Figure 30).

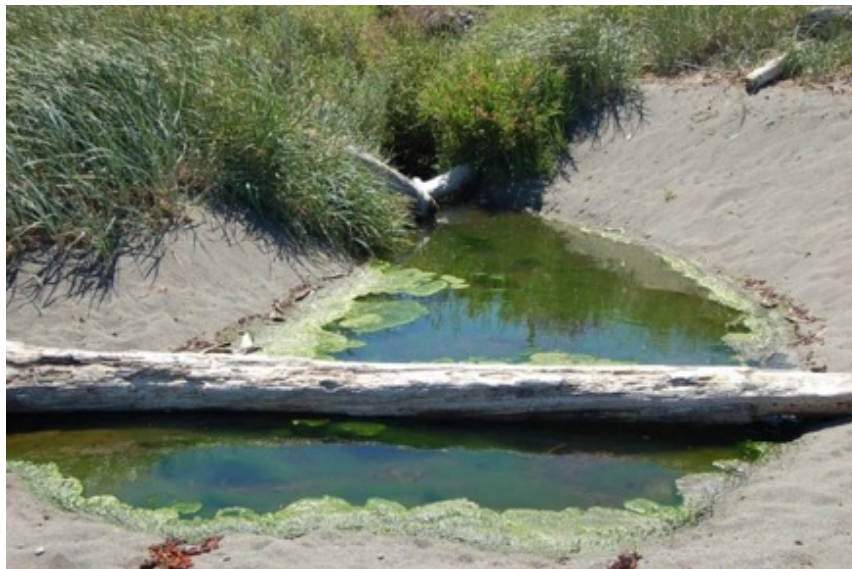
Des rejets d'eaux usées ou des ruisseaux canalisés ou linéarisés viennent terminer leur écoulement dans la plage, créant de petits estuaires aux eaux stagnantes qui favorisent des algues vertes et brunes gluantes et filamenteuses (Figure 31 et Figure 32). La qualité des eaux de ces rejets semble un sujet pertinent à documenter.

Figure 31. Embouchure de ruisseau à algue verte dans la haute-plage

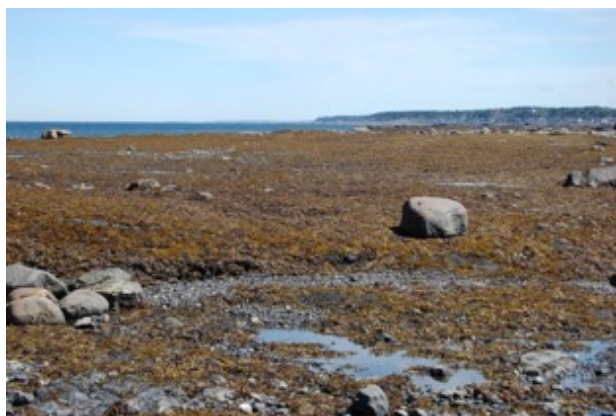
Figure 33. Colonie d'algues ochrophytes sur le bas-estran rocheux

Un banc d'algues ochrophytes pousse sur le bas-estran rocheux et forme des colonies denses et continues sur les affleurements rocheux (Figure 33) qui se retrouvent près de l'infralittoral. Sur la portion la plus haute du bas-estran, avant le début de la plage dénudée sur le haut-estran, les sillons rocheux sont essentiellement des rochers partiellement couverts de fucacées et accompagnés d'ascophylle noueuse.

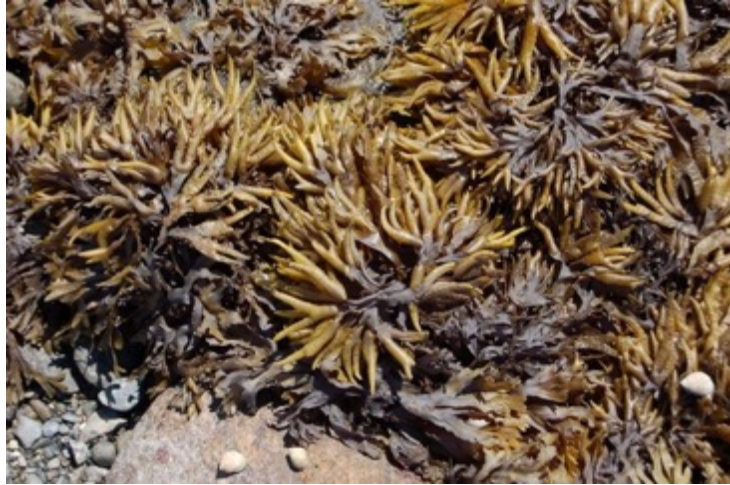
Figure 34. Fucus denté

Les fucus (Figure 34) dominent cet habitat de la zone de balancement des marées moyennes (médiolittoral) dans les parties basses des rochers. Finalement, quelques mètres avant d'atteindre le début du haut-estran, le plantain maritime se retrouve sur les parties les plus hautes des rochers.

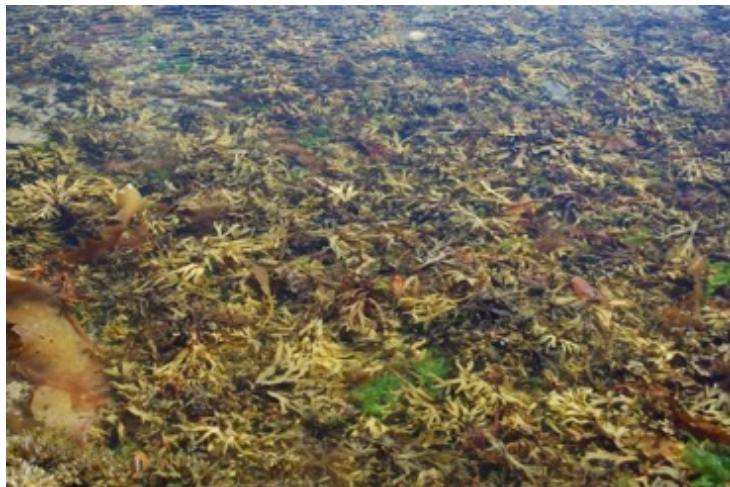
Figure 35. Cuvette marine colonisée par une diversité d'algues sur le bas-estran rocheux

La zostère marine, seul taxon vasculaire du bas-estran, est rare sur la zone suivie. Une diversité intéressante d'algues est retrouvée sur ce site grâce à la protection des rochers contre les vagues de tempête et particulièrement dans les cuvettes marines où de l'eau salée y demeure à marée basse (Figure 35). Certaines algues comme la laitue de mer et *Ulvaria obscura* se retrouvent uniquement dans ces cuvettes marines. Les laminariales retrouvées dans cet inventaire ne poussent pas dans le médiolittoral sur le site, mais s'y retrouvent parce qu'elles sont arrachées de l'infralittoral et déposées par les marées dans les dépressions entre les rochers.

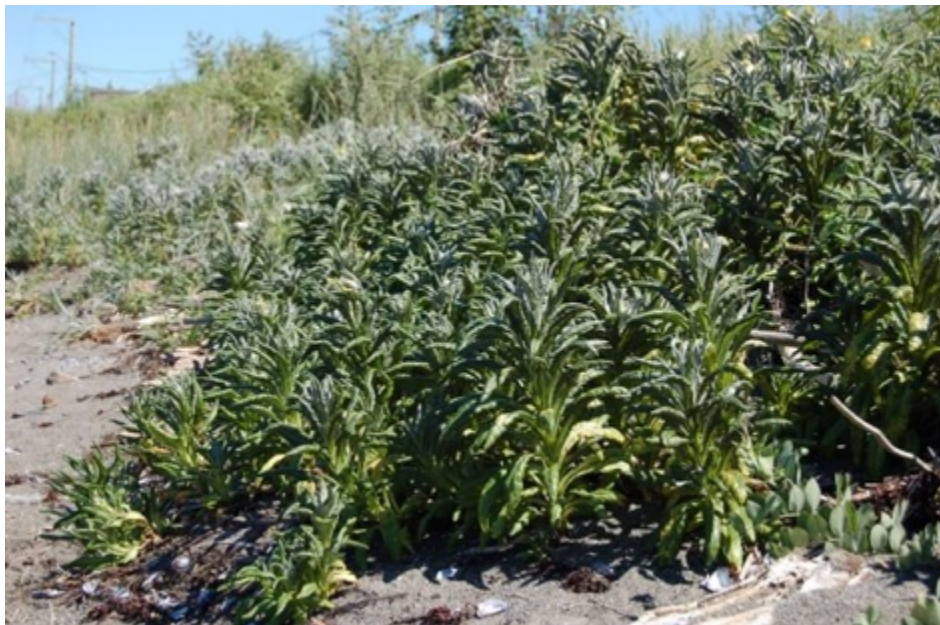
Figure 36. Colonie de séneçon fausse-arnica sur le bas de la haute-plage

L'élyme des sables domine le sable grossier et les galets et l'ammophile à ligule courte partage la codominance sur les endroits de sable fin. La dominance des graminées est claire, mais le laiteron des champs et la gesse maritime sont parfois très nombreux. Presque toutes les espèces de plantes typiques des hautes plages maritimes de la région s'y retrouvent. Lorsqu'il n'y a pas d'enrochements ou de structures rigides de défense côtière à proximité, la plage subit peu d'érosion côtière et cette stabilité sédimentaire favorise la présence de la mertensie maritime et du séneçon fausse-arnica (Figure 36) sur le bas de la haute-plage végétalisée. L'occurrence de ces plantes est possible que sur une côte à l'état semi-actif ou stable, car elles disparaissent sur des côtes en érosion. Cela indique que l'habitat est peu perturbé aux endroits où poussent ces deux plantes exclusives au bord de mer et au bas de la haute-plage. De plus, la communauté est exempte d'espèces végétales exotiques envahissantes qui se retrouvent plutôt sur l'arrière-plage.

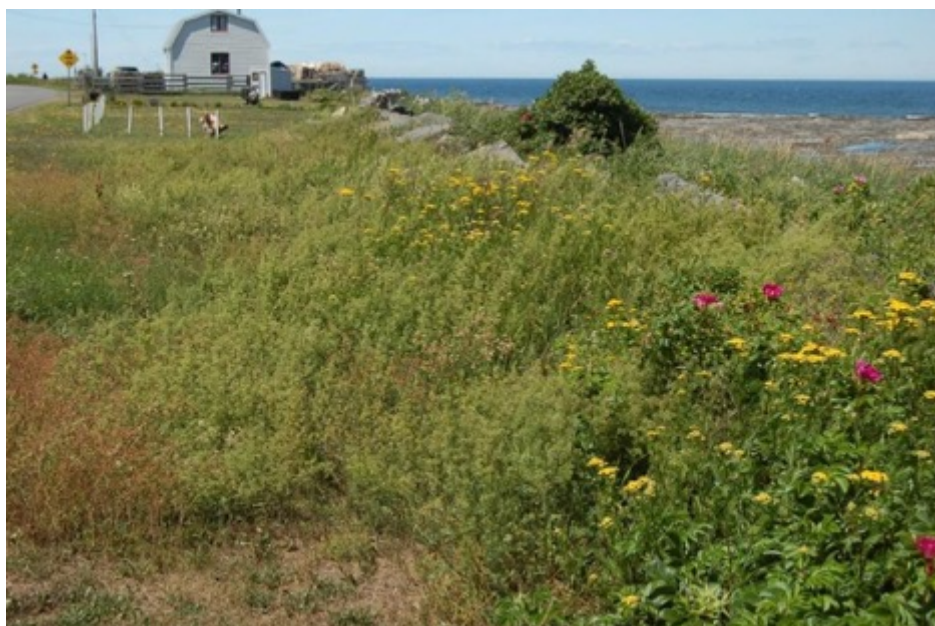
Figure 37. Arrière-plage

Cet habitat terrestre constitue une bande de végétation en partie anthropisée et qui borde la route asphaltée qui traverse le village de Saint-Ulric (Figure 37). Cette frange de végétation est composée de taxons indigènes et naturalisés, dont plusieurs introductions accidentelles de plantes ornementales échappées des terrains résidentiels et de repousses de rejets de coupe domestiques déversées. Certaines parties de cette bande d'arrière-côtes sont tontes par des résidents ou la division des travaux publics de la municipalité de Saint-Ulric. Certaines de ces espèces de plantes sont parfois exotiques envahissantes telles que le gaillet mollugine et l'anthesisque des bois. Le rosier rugueux et la tanaïsie vulgaire sont les espèces les plus fréquemment retrouvées.

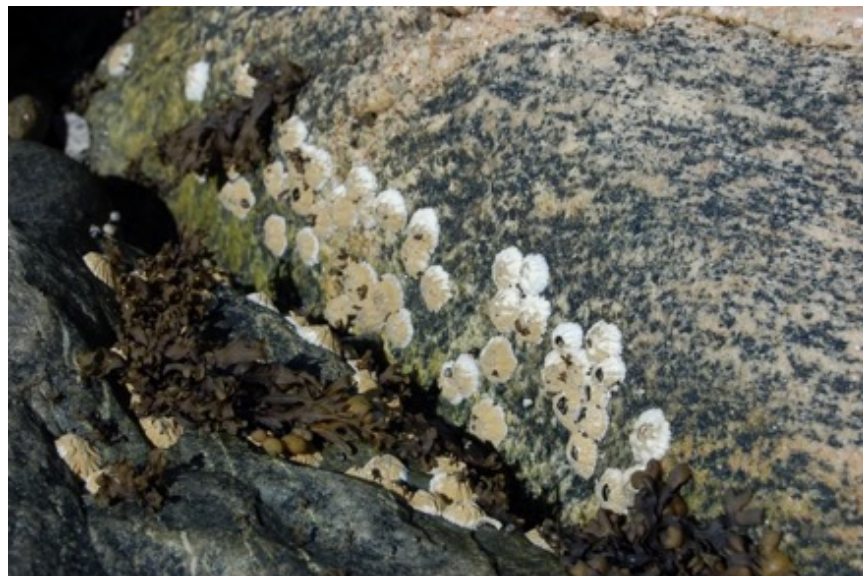
Figure 38. Colonie de balanes côtelées du nord sur un bloc glacial

Des espèces d'invertébrés sessiles coloniales (ex. balanes) ou solitaires (crabe commun) sur les affleurements rocheux ou les blocs glaciels (Figure 38) et dans les cuvettes marines, ainsi que des poissons dans les mares des ruisseaux de plage ont été observés (Tableau 6).

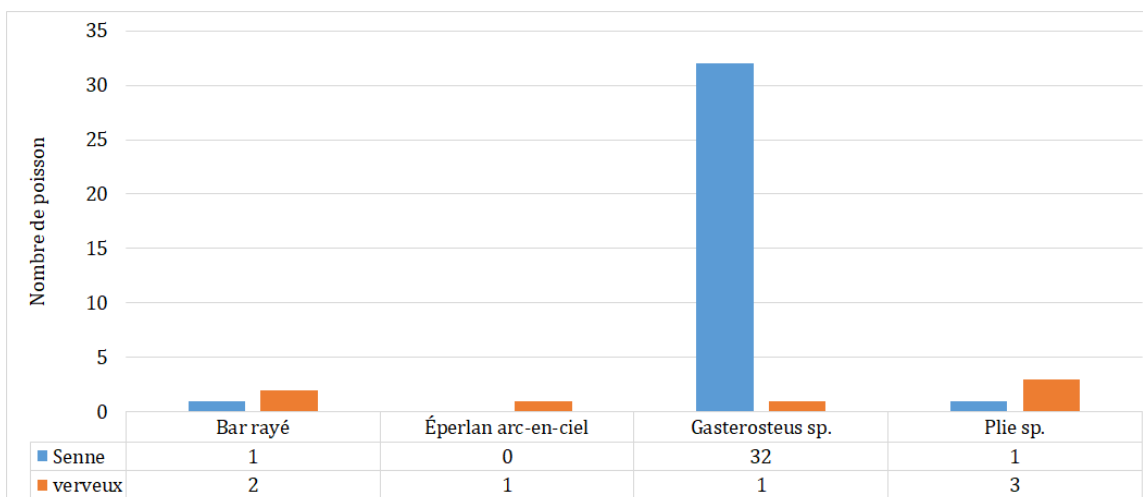
L'épinoche (*Gasterosteus* sp.) est de loin le poisson le plus abondant dans l'inventaire (Figure 40). Ce poisson de petite taille est retrouvé en grand nombre le long des rives du Saint-Laurent. Il est une source d'alimentation pour bon nombre d'autres espèces de poissons adultes ou en croissance (Scott et Crossman, 1973). Quelques bars rayés furent également capturés pendant l'inventaire. Ceux-ci étant de petite taille, avec une moyenne de 8,43 cm, ils étaient des juvéniles provenant potentiellement de la population du Saint-Laurent, en considération de leur petite taille (Valiquette *et coll.*, 2018) (Tableau 6).

Figure 40. Quantité de poissons capturée par espèce dans les deux types d’engins de pêche.

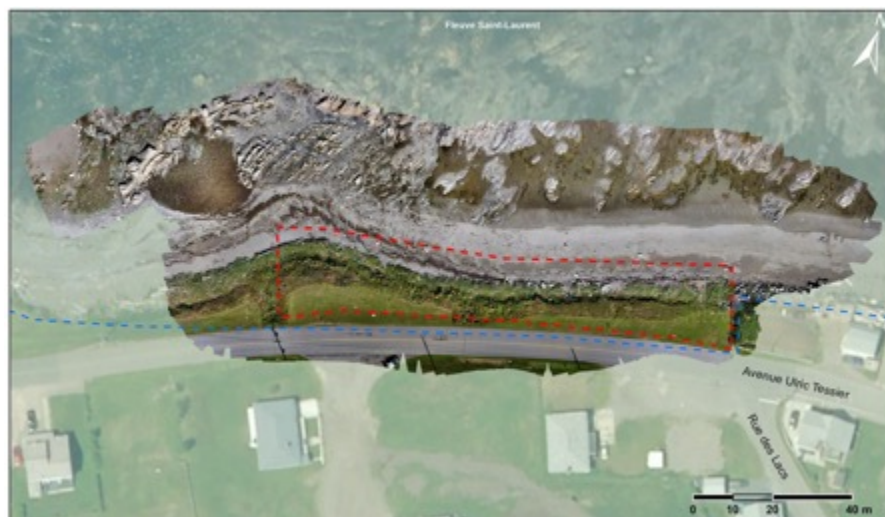
Figure 45. Zone couverte par le levé d'imagerie au drone du 21 août 2020 à Saint-Ulric.

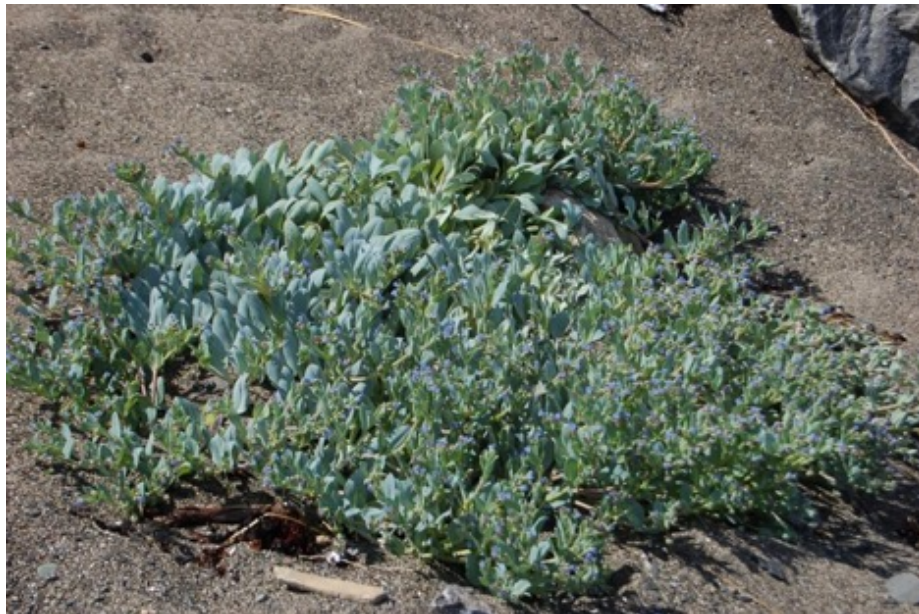
Figure 50. Mertensie maritime sur le bas de la haute-plage

D'importantes colonies naturelles d'élyme des sables d'Amérique sont présentes sur la haute-plage végétalisée dans la zone de restauration projetée. Suivant leur maturité, ces colonies pourraient être revalorisées directement sur le site, sur la recharge sédimentaire ou à proximité. Il en est de même pour deux autres espèces identifiées, le seneçon fausse-arnica et la mertensie maritime (Figure 50) que l'on retrouve également regroupée en petites colonies. Ces colonies pourraient aussi être revalorisées suivant leur maturité à proximité de la recharge sédimentaire et contribuer à augmenter la biodiversité de l'habitat recréé. Il est cependant difficile d'estimer au préalable des quantités et des superficies de végétalisation en utilisant les colonies naturelles de ces végétaux puisque ces paramètres dépendront de leur maturité pendant la période des travaux en juin 2021.
