Caractérisation biophysique et
restauration de milieu humide
Marais salé de Sacré-Cœur – Rimouski
Rapport de travaux et de suivi

Février 2021

Rapport remis à Vidéotron Infrastructures Inc.

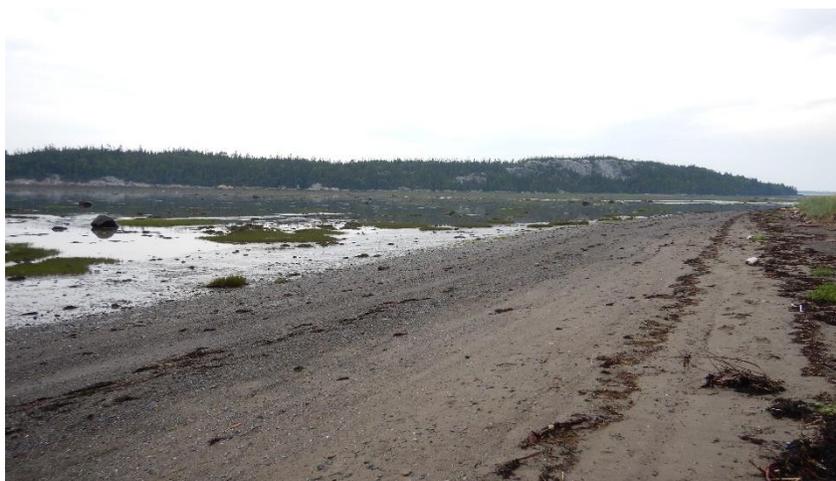
Figure 3. Succession d'habitats côtiers face à l'îlet Canuel

Le site d'intérêt pour la restauration totalise 300 mètres de longueur (Figure 3). Ce secteur comprend une succession d'habitats côtiers (plage, marais à spartine alterniflore, herbier de zostère marine et prairie en arrière côte).

Ces habitats montrent des signes de dégradation notamment la présence de processus d'érosion dans le marais (Figure 4). Ce secteur sera décrit en détail dans la partie caractérisation.

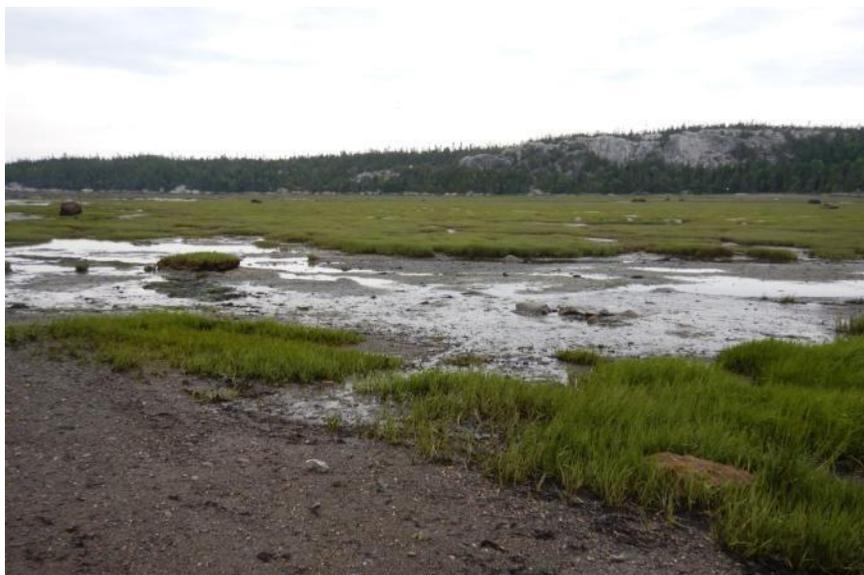
Figure 4. Érosion dans le marais à spartine alterniflore.

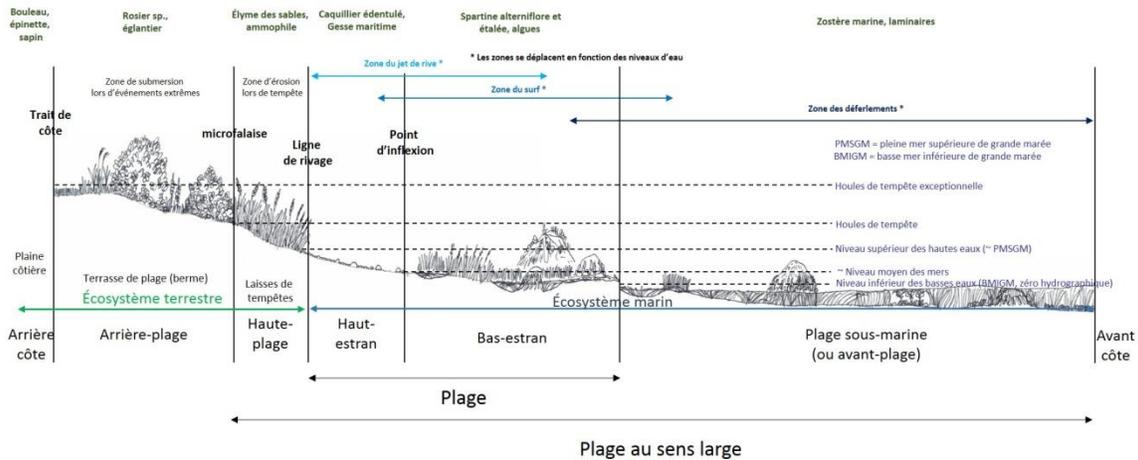
Le type de côte de ce secteur est un marais salé (Figure 7). C'est une zone propice à la sédimentation, qui est donc en expansion mais en érosion aussi par ailleurs. La slikke, ou vasière maritime, constitue le premier endroit où on note une accumulation de sédiments. Elle s'étend bien en aval du marais, comprenant la portion colonisée par une fucaie (peuplement formé par une algue brune, le fucus) ponctuée de blocs glaciels et erratiques et découverte jusqu'à l'Île Saint-Barnabé lors des basses mers inférieures de grande marée sur près de 3 km. Lorsque celle-ci commence à être colonisée par les plantes vasculaires tolérantes à la submersion par les eaux salées, il s'ensuit donc la création du schorre inférieur. Avec l'accumulation et la rétention des sédiments par la végétation, le schorre s'élève et devient alors le schorre supérieur. En hiver, dans ce milieu dynamique qui connaît des marées deux fois par jour, les glaces constituent un agent d'érosion lors des débâcles et un agent de protection des marais lors de la période d'englacement. Les blocs glaciels provenant de la rive nord viennent modifier la dynamique des courants dans le marais et des dépressions tendent à se former autour de ces blocs.

Figure 7. Nomenclature des sections d'une côte à marais en fonction des niveaux de marée

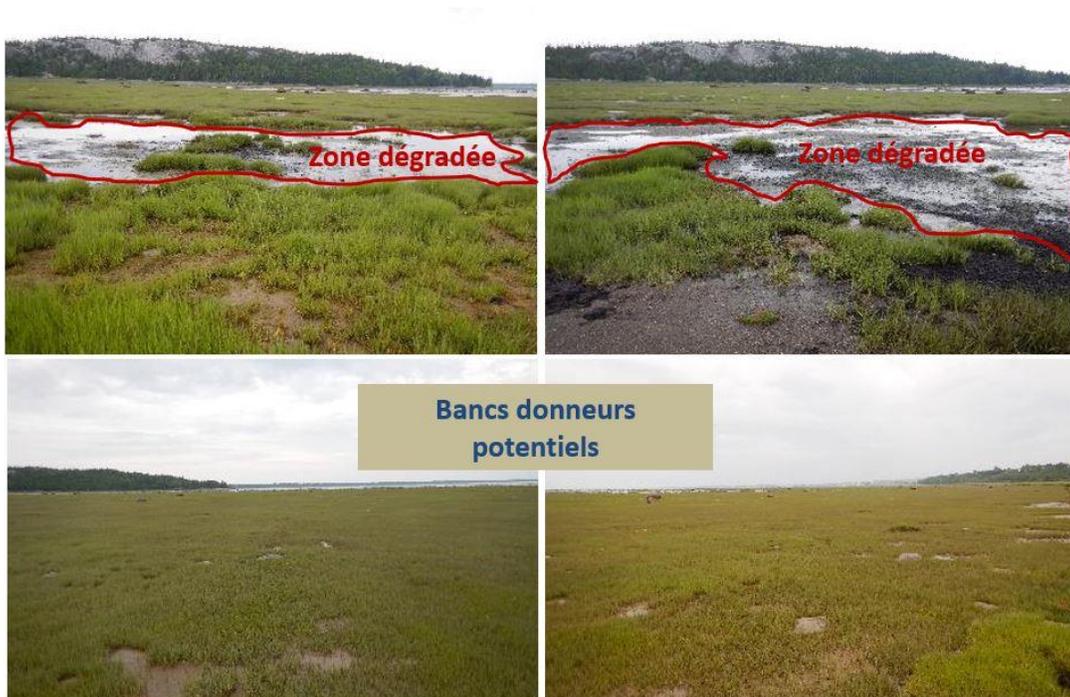
L'herbier de spartine alterniflore est un habitat très sensible aux effets des changements climatiques et aux pressions exercées par les activités humaines actuelles et passées. Afin de limiter les phénomènes d'érosion et d'améliorer leur capacité de résilience, des travaux de restauration sont donc proposés dans le marais de Sacré-Cœur (Figure 8).

Figure 8. Zones dégradées et bancs donneurs potentiels

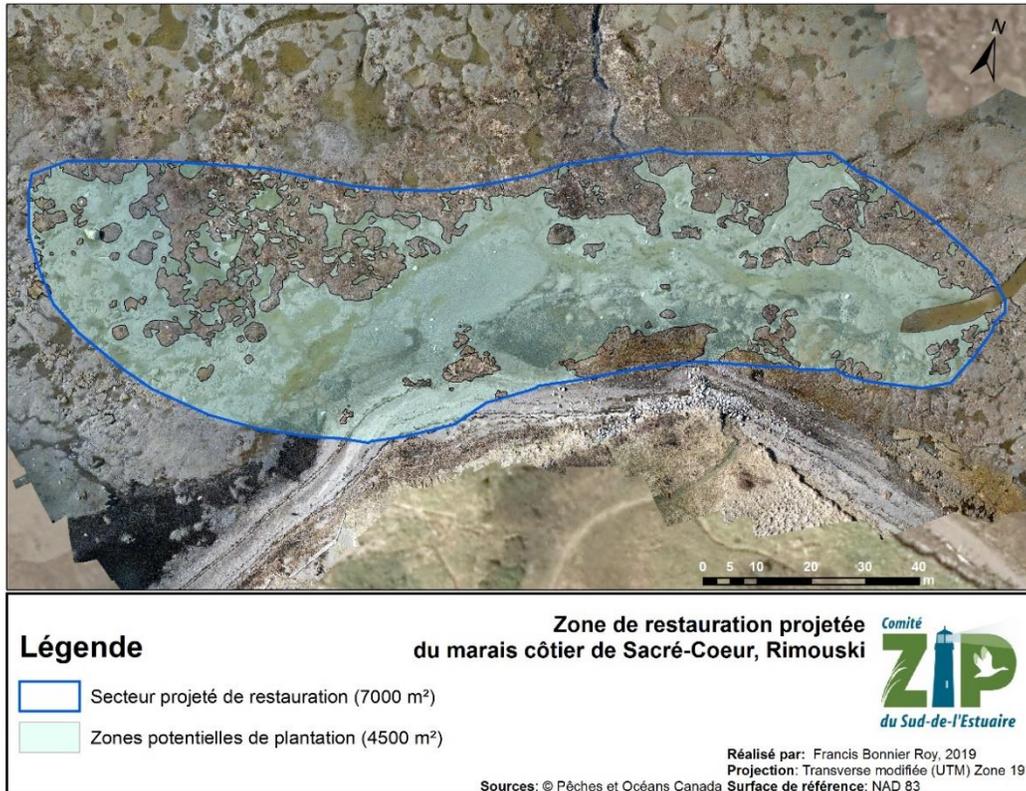
Figure 9. Zones potentielles de plantation

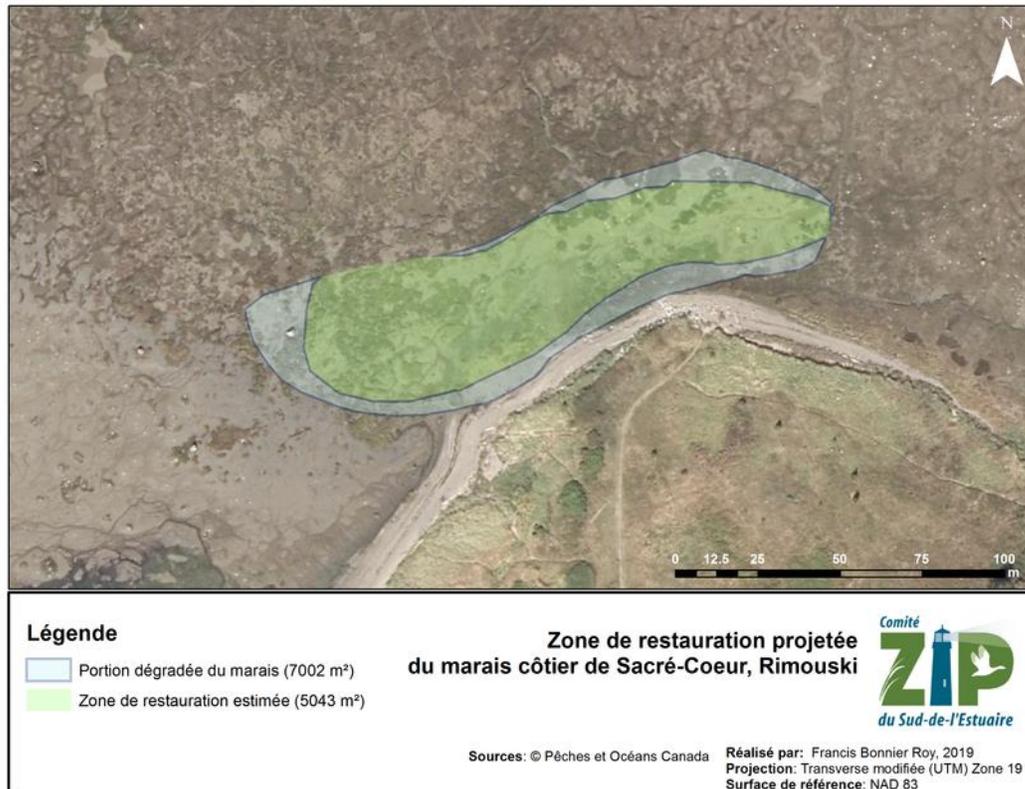
Il a été décidé de restaurer l'ensemble de ce secteur de 7 000 m² pour s'assurer de restaurer une surface estimée à 5 043 m² et ainsi atteindre les objectifs de restauration et répondre aux exigences du projet de compensation (Figure 10).

Figure 10. Zone de restauration projetée du marais de Sacré-Cœur.

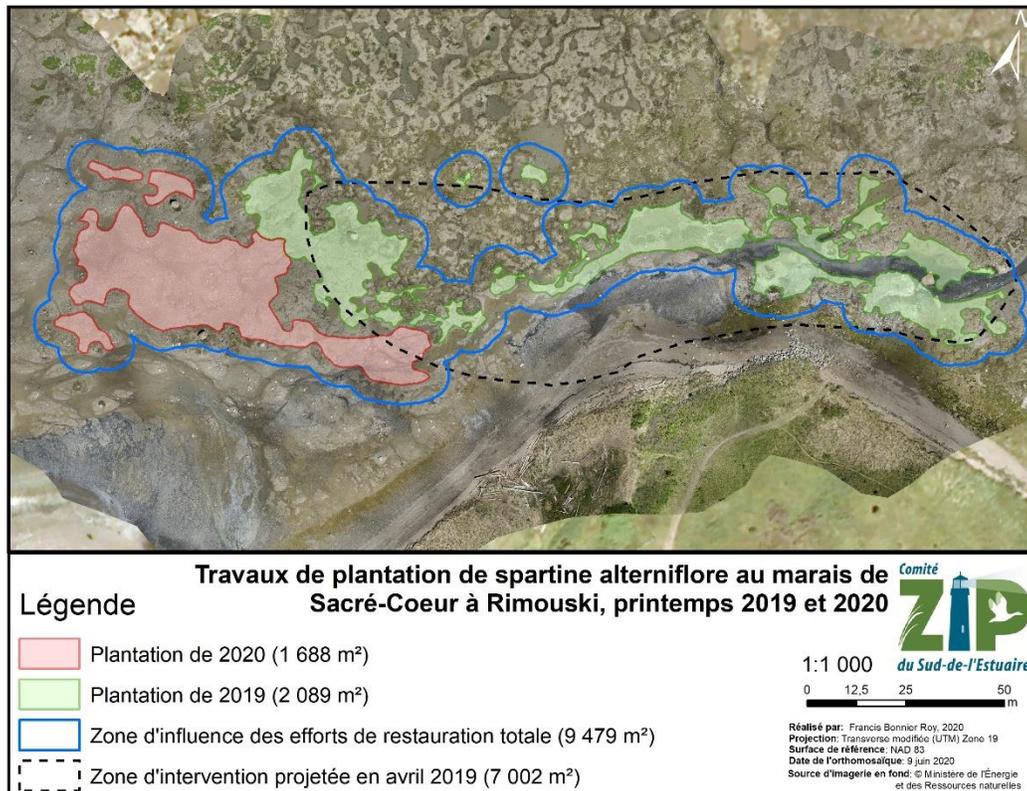
Enfin, nous ajoutons au calcul de la superficie de restauration la zone dite d'influence de nos interventions (Figure 11). Cette zone correspond aux secteurs colonisés autour des zones d'intervention. Pour estimer son étendue, et à quel point nos interventions auraient une influence dans les secteurs autour, nous avons pris la valeur minimale de ce taux de colonisation. Elle apparait donc sur la carte à 5 mètres autour de l'ensemble des zones. Par conséquent, la zone totale restaurée en 2020 et en 2021 équivaut à près de 9 479 m², soit presque deux fois plus que la surface exigée dans le cadre du projet de compensation.

Figure 11. Travaux de plantation de spartine alterniflore dans le marais de Sacré-Cœur

La restauration du marais de Sacré-Cœur a donc dans un premier temps été réalisée par la ZIPSE en mai 2019. Lors de la planification des travaux, une zone d'intervention projetée de 7 002 m² avait été estimée à l'aide de l'outil SIG ArcGIS 10.7 et de visites terrains. Cette méthodologie avait pour objectif de cibler une zone d'intervention préliminaire afin de servir d'outil de référence pour les travaux terrain. Au début des travaux, les zones dénudées aptes à recevoir la plantation ont été ciblées in situ.

Ainsi, la zone des efforts de restauration et donc la zone maximale restaurée a été estimée à 6 348 m² et fut réalisé grâce à la collaboration de 12 employés de la ZIPSE.

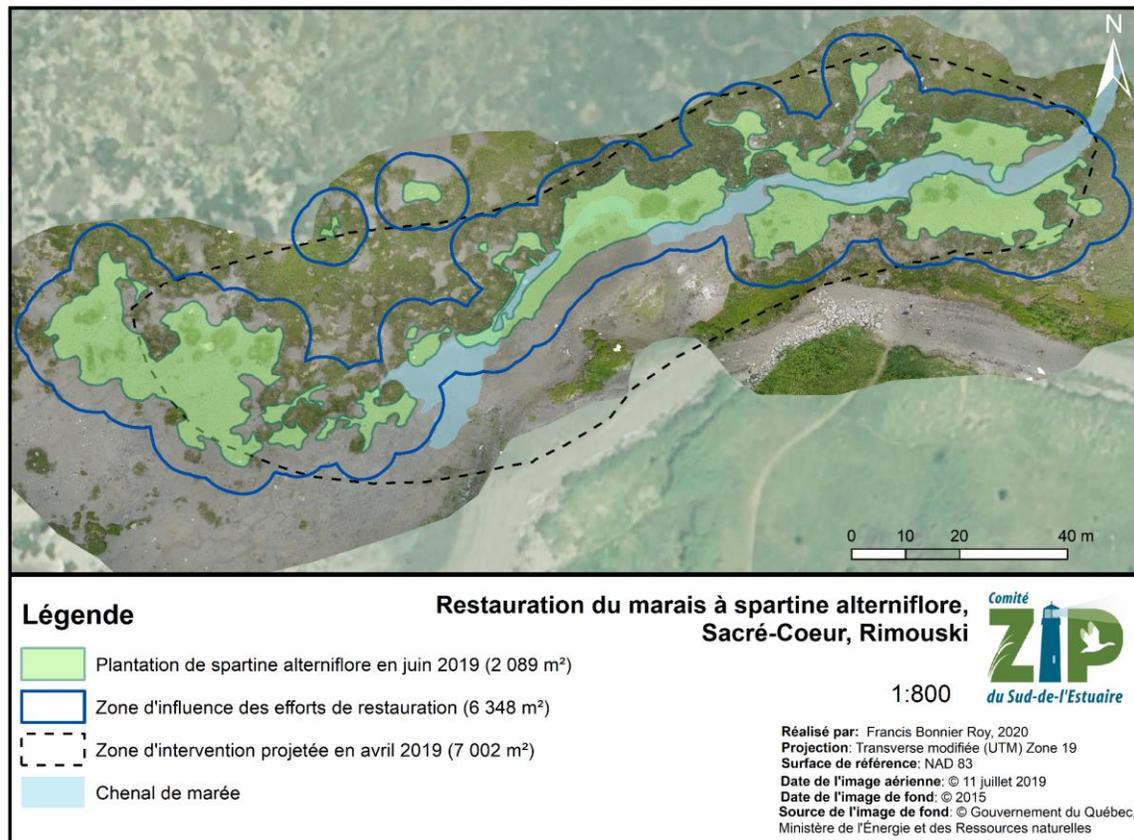
Figure 12. Travaux de plantation de spartine alterniflore dans le marais de Sacré-Coeur en 2019.

Prélever à proximité du site de la zone de restauration a permis de réduire le temps de transplantation et d'avoir un meilleur rendement, on s'assure d'avoir les mêmes paramètres physico-chimiques et génétiques entre le banc d'emprunt et la zone restaurée. Les unités de transplantation provenaient donc d'un secteur de l'herbier où la végétation était dense au large et légèrement à l'est du site de restauration. Les unités étaient coupées de manière à obtenir des unités d'environ 20 cm² (soit 20 plants de spartine/unité) puis déposées dans des bacs (4 unités/bacs). Les bacs étaient par la suite transportés à partir du site d'extraction directement vers le site de plantation, en brouette ou en traineau, en empruntant dans la mesure du possible les mêmes sentiers (Figure 13). L'utilisation de sentiers a en effet permis de grandement diminuer les zones piétinées dans les zones végétalisées de l'herbier de

spartine alterniflore. Aussitôt arrivés sur le site de plantation, les bacs étaient distribués aux planteurs qui étaient groupés en équipes de deux. Des trous, de la forme des unités de transplantation, étaient creusés en quinconce afin d'y déposer les unités. Une distance d'environ 60 centimètres entre les unités était respectée représentant une densité de plantation d'environ 2 unités/m². Chaque unité de transplantation était bien enterrée, en s'assurant de combler les espaces vides afin d'éviter les trous d'air. Cette technique donne un maximum de chance aux unités pour qu'elles ne soient pas délogées par les fortes vagues. Lorsque les bacs étaient vides, ceux-ci étaient transportés à nouveau et ainsi de suite jusqu'à l'obtention des quantités journalières désirées.

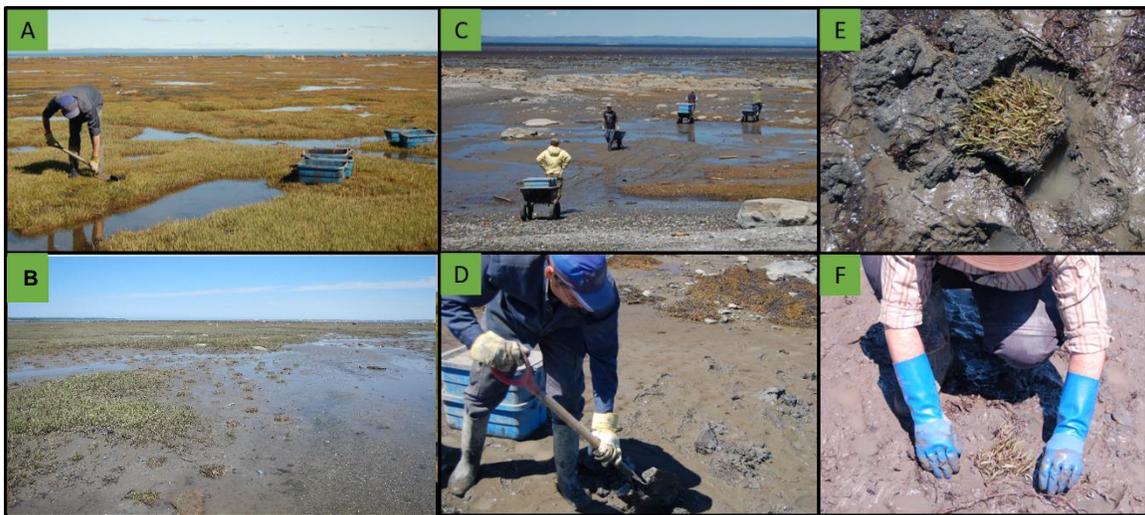
Figure 13. Principales étapes de la transplantation de spartine alterniflore réalisée dans le marais de Sacré-Cœur en mai 2019 et 2020. A) extraction d'unité de plantation dans le banc donneur B) zone revégétalisée C) transport des bacs au site de plantation D) creusage de trous en quinconce E) unité de plantation déposée dans un trou F) Employé de la ZIPSE à la plantation.

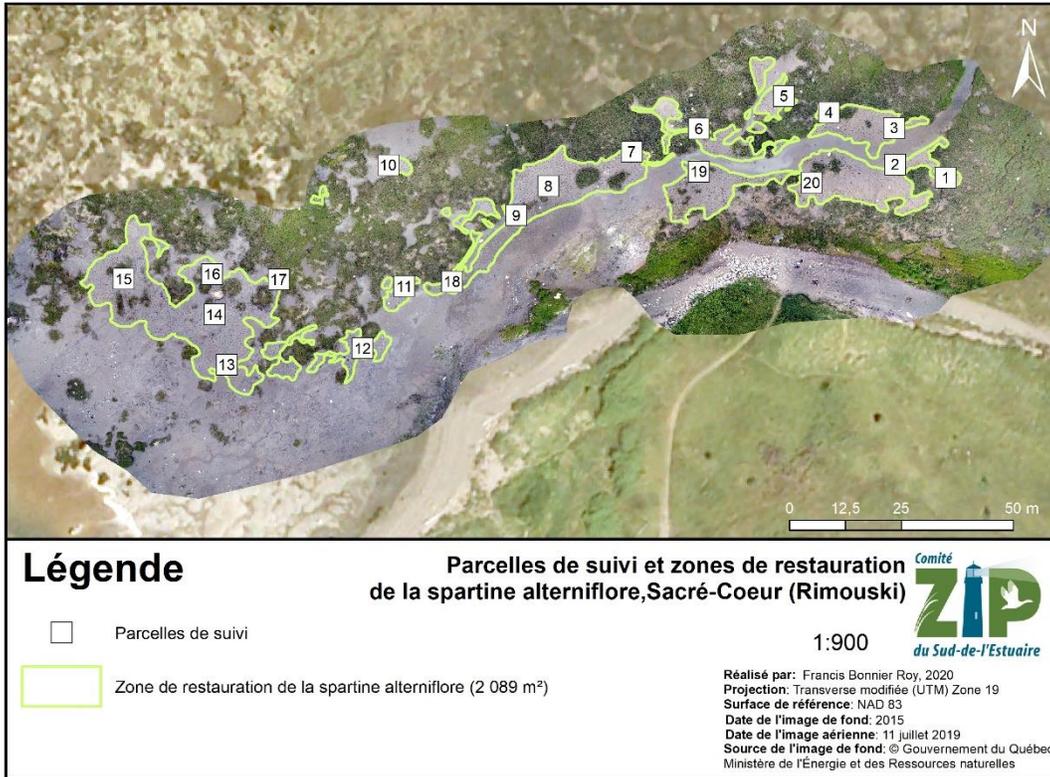
Un cadre en plastique mobile de 1 m² permet de délimiter la parcelle à chaque suivi. Le cadre est positionné de manière que la tige de métal soit dans le coin supérieur droit du cadre toujours orienté vers le nord-est.

Figure 14. Positionnement des parcelles de suivi de spartine alterniflore

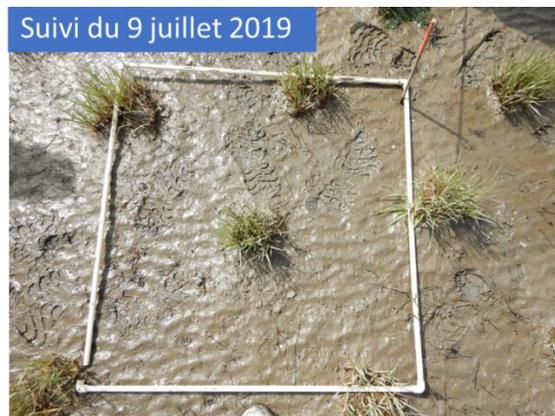
Pour terminer, une photo de l'ensemble de la parcelle est prise afin d'avoir une évolution visuelle de celle-ci (Figure 15).

Figure 15. Parcelle de suivi de spartine alterniflore

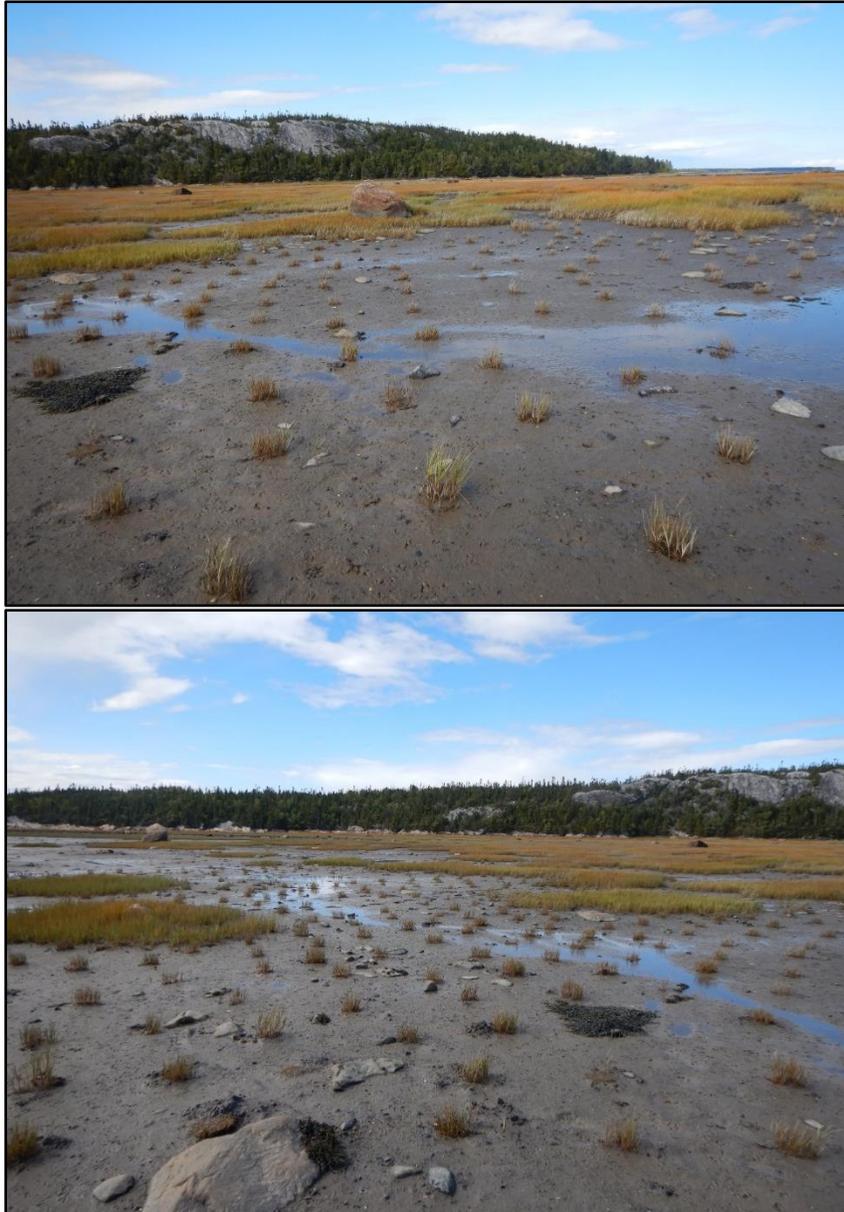
Un autre type de suivi a été réalisé de type photographique en avril 2020 pour faire un état des lieux des zones de restauration avant la nouvelle session de travaux et estimer les superficies restantes à compenser. Ce suivi ponctuel a démontré de très bons résultats, puisque dans toutes les zones restaurées, les unités de spartine étaient en grande majorité restées en place malgré l'hiver éprouvé et le risque très important d'arrachement du au déplacement des glaces (Figure 16).

Figure 16. Zones de restauration en régénération en avril 2020

Cependant, une hypothèse est aussi à prendre en compte. Même si certaines zones semblaient plus fragiles que d'autres à l'arrachement, cela ne voulait pas dire que la spartine y avait complètement disparu. En effet, il arrive dans certains cas que la cette espèce mette prioritairement l'emphase sur son système racinaire et dépense toute son énergie pour développer un maillage souterrain aux dépens de la survie de ses feuilles. Lors des prochaines années, il sera intéressant de valider si des plants de spartine finissent par réapparaître dans ces secteurs pour vérifier cette hypothèse.

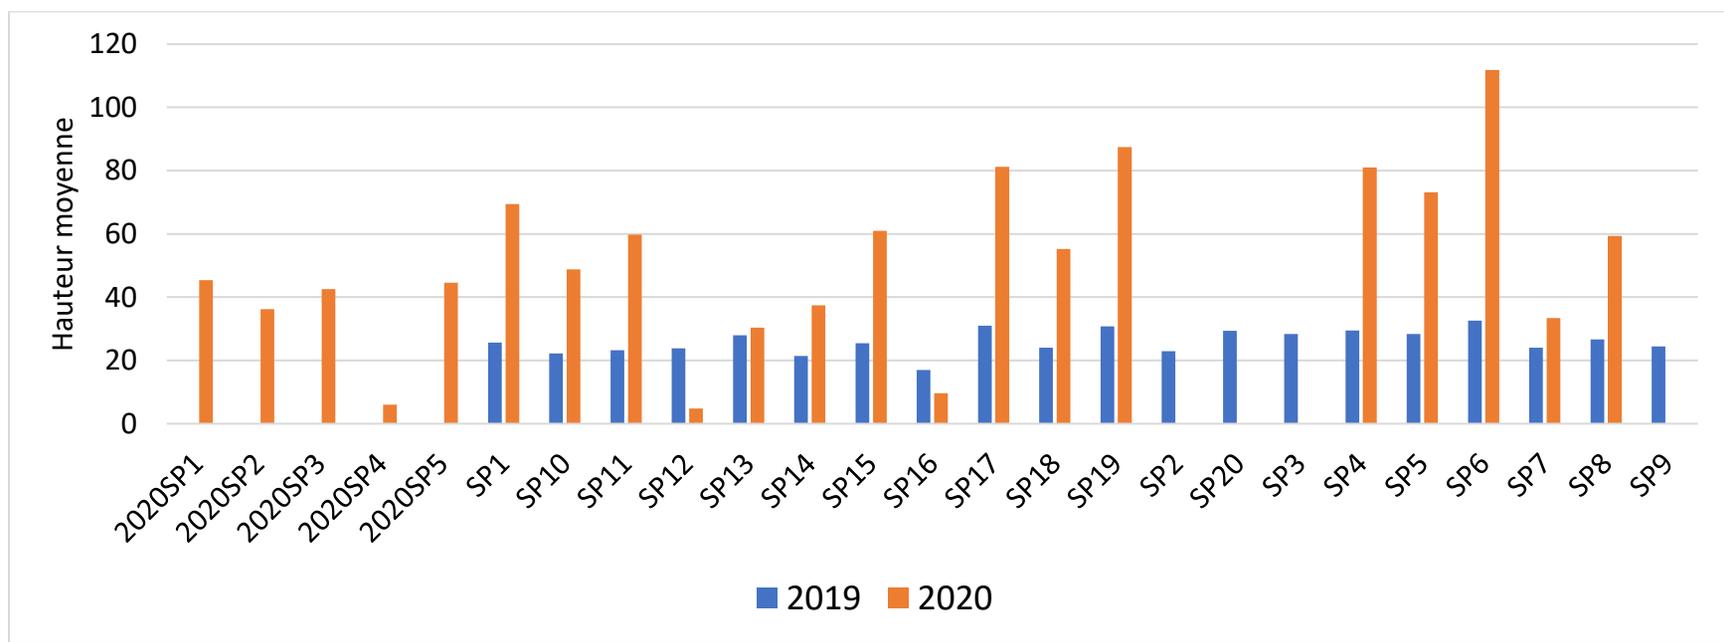
Néanmoins, une croissance remarquable des plants fut observée durant les suivis de parcelles en 2019 et en 2020, particulièrement entre juillet et août (Figure 17), ainsi qu'une minime mortalité chez ceux-ci. Plusieurs plants ont même eu une période de floraison. De manière générale, le pourcentage de recouvrement des parcelles augmenta considérablement entre 2019 et 2020. Plusieurs nouvelles pousses furent observées dans les parcelles, signe de la colonisation très rapide des unités transplantées (Figure 18).

Figure 17. Hauteur moyenne des plants de spartine alterniflora dans les parcelles de suivi entre juin 2019 et octobre 2020

Dans les 5 parcelles de suivi implantées en 2020, il n'y a évidemment que les unités transplantées en mai 2020 qui sont suivies et démontrent des taux de croissance très importants. Quant au pourcentage de recouvrement dans ces 5 parcelles, il est effectivement plus faible que dans les parcelles des zones plantées en 2019 puisque les unités de transplantation avaient seulement une saison de croissance comparativement à celles de 2019 qui en avaient vécu deux.

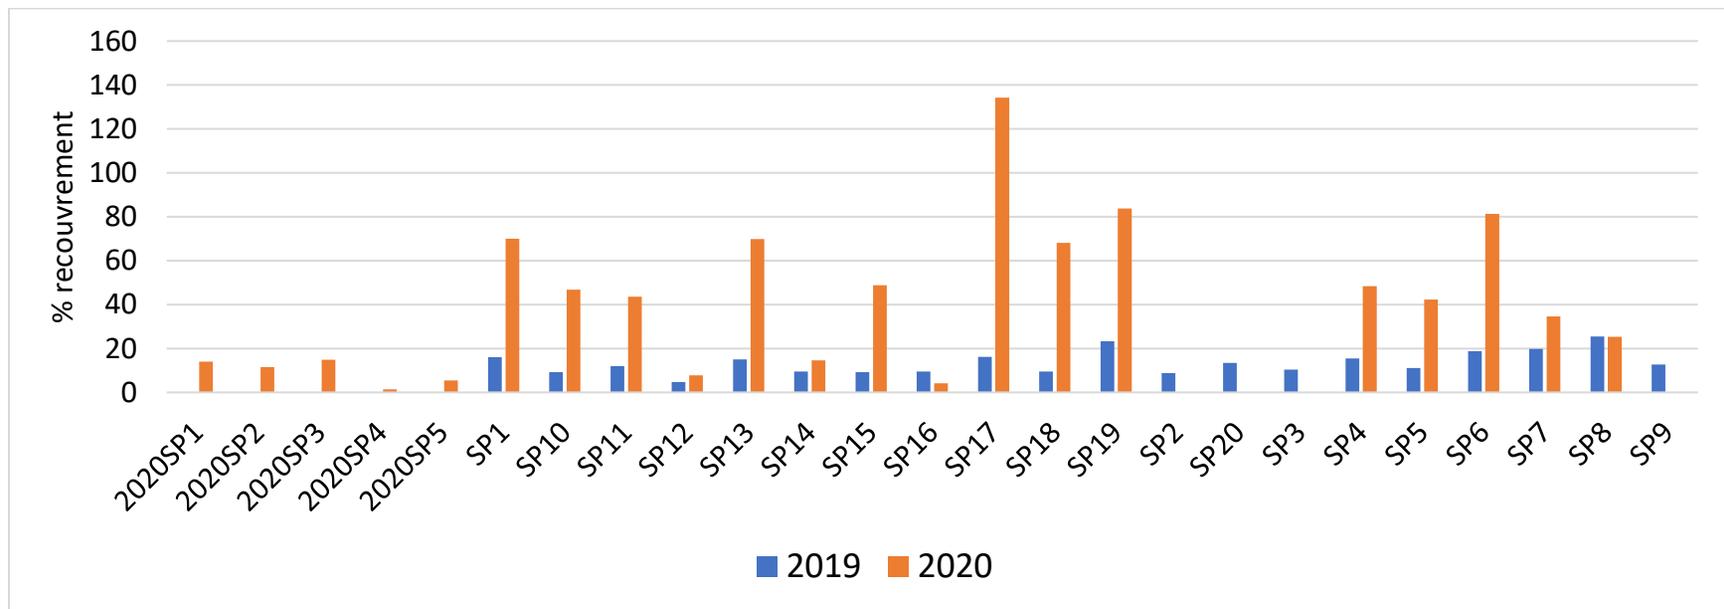
Figure 18. Pourcentage de recouvrement dans les parcelles de suivi par les plants de spartine alterniflore entre juin 2019 et octobre 2020.

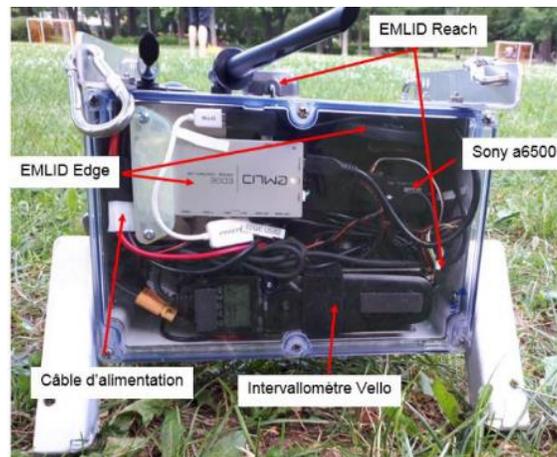
Annexe 1. Description et fonctionnement du SIMBA.

La plateforme SIMBA (Système d'Imagerie Mobile de Basse Altitude) est un boîtier étanche dans lequel est inséré de plusieurs composantes : un appareil photo Sony a6500, un intervallo-mètre Vello, une pile qui fournit l'alimentation aux composantes par un câble d'alimentation et EMLID Edge et Reach pour la connectivité et la position GPS de la plateforme. La caméra Sony a6500 est adaptée à ce type de levé puisqu'elle possède des lentilles interchangeables pour grand-angle et macro. Elle est reliée à un intervallo-mètre qui permet à l'opérateur de paramétrer l'intervalle (secondes) de la prise des photos. Elle est aussi reliée à un récepteur GNSS (EMLID Reach) qui synchronise les photographies avec l'horloge GPS. Ce montage permet de géoréférencer les images directement lors de l'acquisition. Le EMLID Reach est un outil d'aide à la navigation, permettant en temps réel de visualiser sur la tablette numérique Panasonic la position et l'altitude de la plateforme.

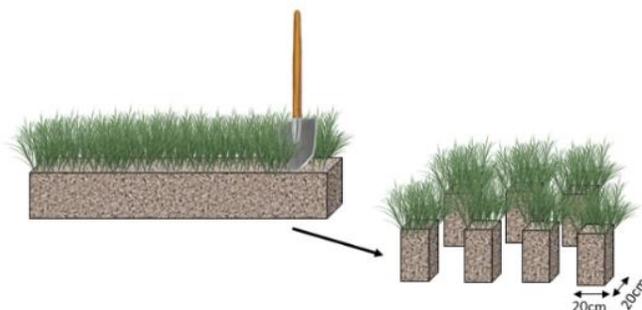
- Identifier les radeaux de spartine à l'avance (de préférence non loin de la zone de transplantation) ;
- Lors de la journée de transplantation, diviser les radeaux en motte de 20X20cm (s'assurer d'avoir aussi le système racinaire/rhizome) ;

Figure 1. Exemple d'extraction de mottes de spartine.

- Déposer les mottes dans les bacs de plastique (environ 5 par bac) ;
- Transporter les bacs au site de plantation en suivant le même sentier afin de diminuer le piétinement du marais.

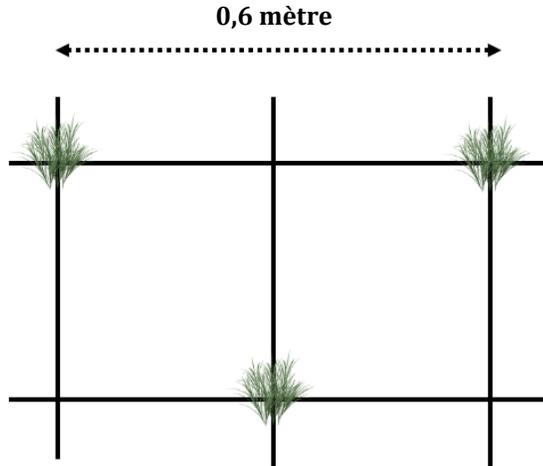
- Délimiter les zones de plantation avec des piquets pour pouvoir les repérer plus facilement ;
- Creuser des trous en quinconce avec une distance d'environ 60 centimètres entre les trous, pour la spartine, avoir des trous suffisamment profonds pour que le système racinaire ainsi qu'une petite partie des plants soient complètement couverts par la vase (environ 2 mottes/m² pour la spartine) ;

Figure 2. Exemple de plantation de motte pour la spartine.

- Planter les mottes dans les trous et combler les espaces vides avec la vase (s'assurer qu'il ne reste pas de poche d'air) en pressant fermement les mottes avec les mains ou les pieds pour expulser l'air et créer un effet de succion ;
- Installer les parcelles de suivi
