RESTAURATION DE L'HERBIER DE ZOSTÈRE MARINE DANS L'ANSE DE POINTE-AU-PÈRE, RIMOUSKI

RAPPORT DE TRAVAUX ET DE SUIVIS

**RÉALISÉ PAR
LE COMITÉ ZIP DU SUD-DE-L'ESTUAIRE**

2017 - 2018

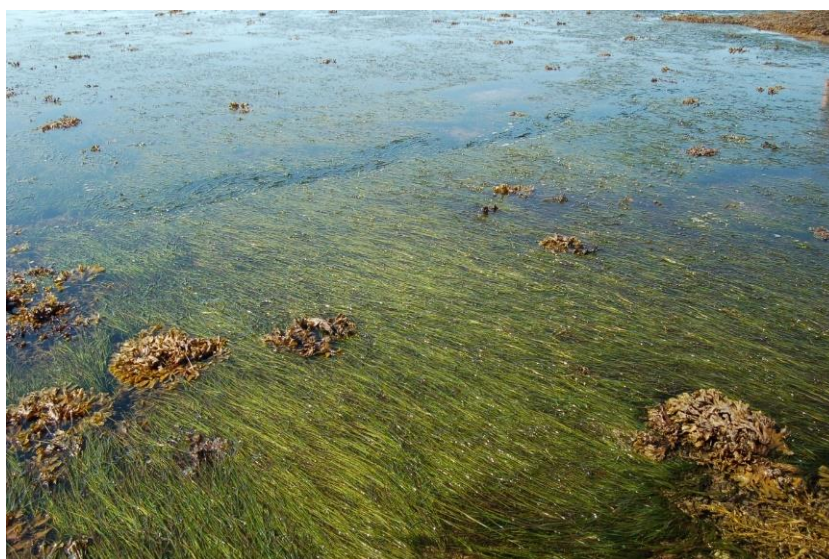
Figure 2. Cœur de l'herbier dense de zostère marine dans l'anse de Pointe-au-Père

De petites couronnes sont retrouvées aussi loin qu'à 100 mètres de la colonie principale du sud-est à l'ouest et sont limitées à quelques mètres au nord-ouest par l'affleurement rocheux de la pointe. L'herbier dense atteint une densité maximale de près de 90% à 100% essentiellement au milieu de la colonie (voir Figure 2). Il croît sur un substrat vaso-sableux fin à petits galets (1-10 cm).

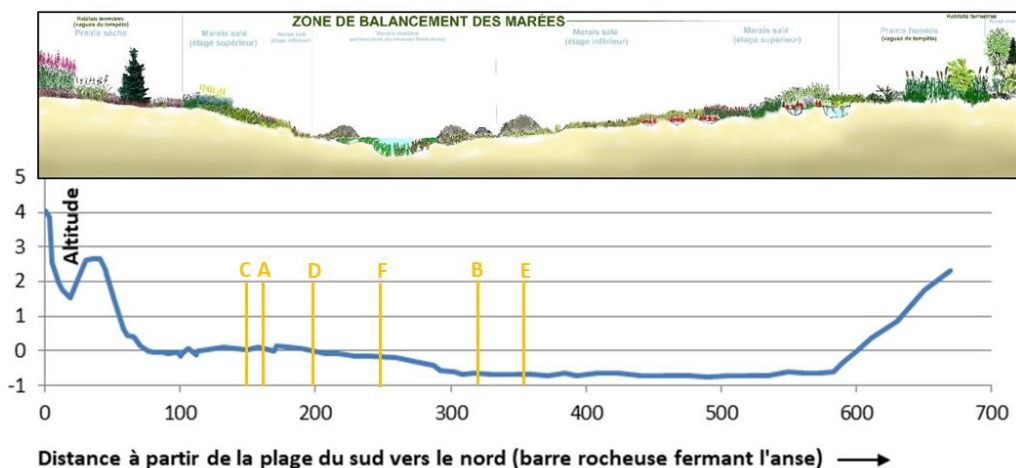
Figure 3. Profil topographique de l'estran de l'anse de Pointe-au-Père à partir de la plage vers le large (la barre rocheuse au nord)

À l'aide du profil topographique réalisé pendant l'étude de caractérisation en 2016 (voir Figure 3), on peut noter de manière plus précise que la zostère marine apparaît de manière éparse (sous forme de couronnes) à environ 150 m de la côte et devient ensuite très dense à partir de 200 m sur plus de 100 mètres (voir Figure 4).

La zostère marine est donc présente à partir de 0 m jusqu'à environ -0,8 m d'altitude. Puis elle se rarifie ensuite à partir de 320 m où l'altitude commence graduellement à augmenter, à 600 mètres l'altitude remonte à 0 m puis à 670 m est à près de 2 m. Les parcelles de restauration projetées sont situées entre 150 mètres et 450 mètres de la côte et à une altitude qui varie entre 0 m et -0,8 m. Cet intervalle correspond à la zone où la concentration de zostère marine passe de discontinue à dense et de dense à discontinu. Mais les 6 parcelles se situent plus à proximité et même plus en bordure de l'herbier dense dans des zones dégradées qui peuvent être recolonisées.

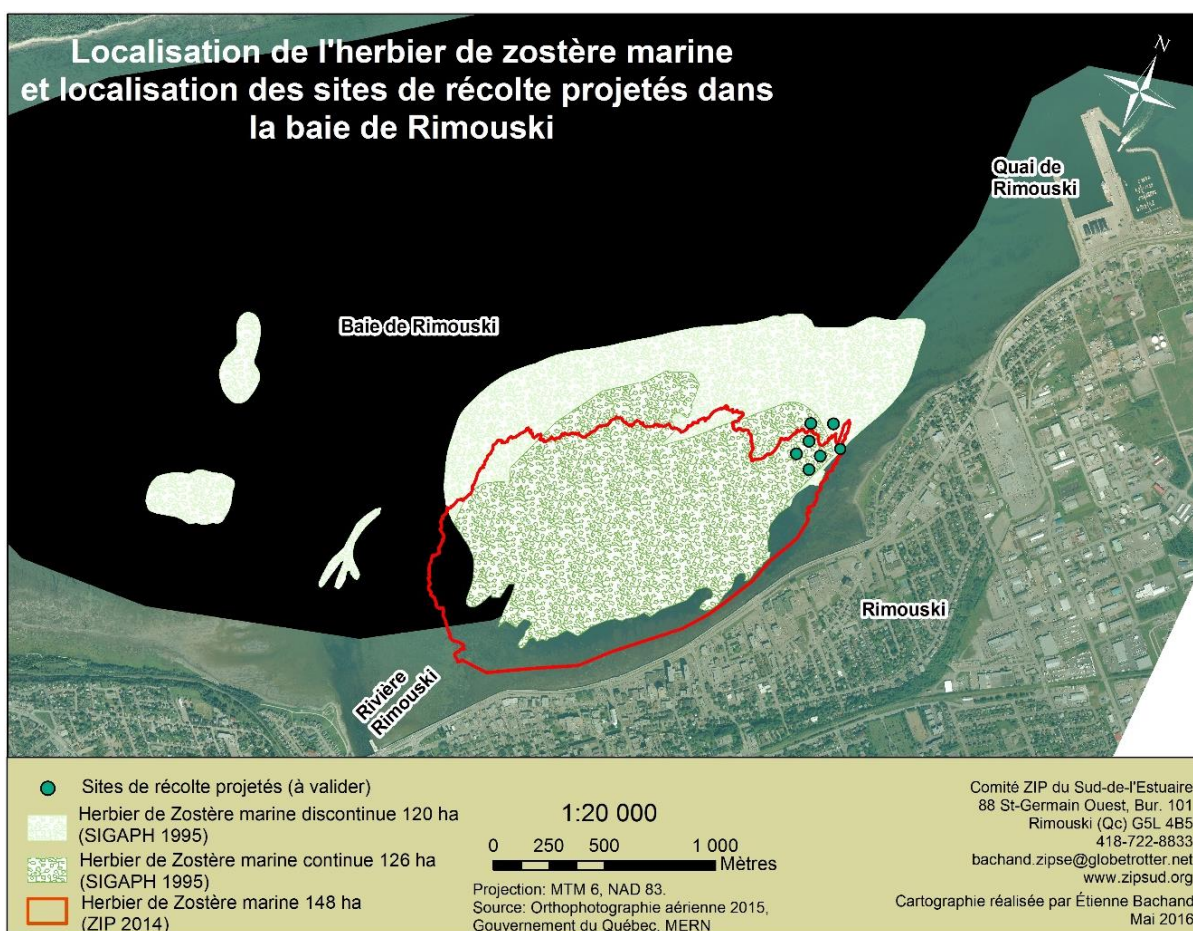
Figure 5. Localisation du « banc donneur » dans la baie de Rimouski

À l'automne 2016, une zone de prélèvement projetée a été identifiée dans la portion est de l'herbier (Figure 5). L'accessibilité et la proximité du rivage ont guidé notre choix de cette zone.

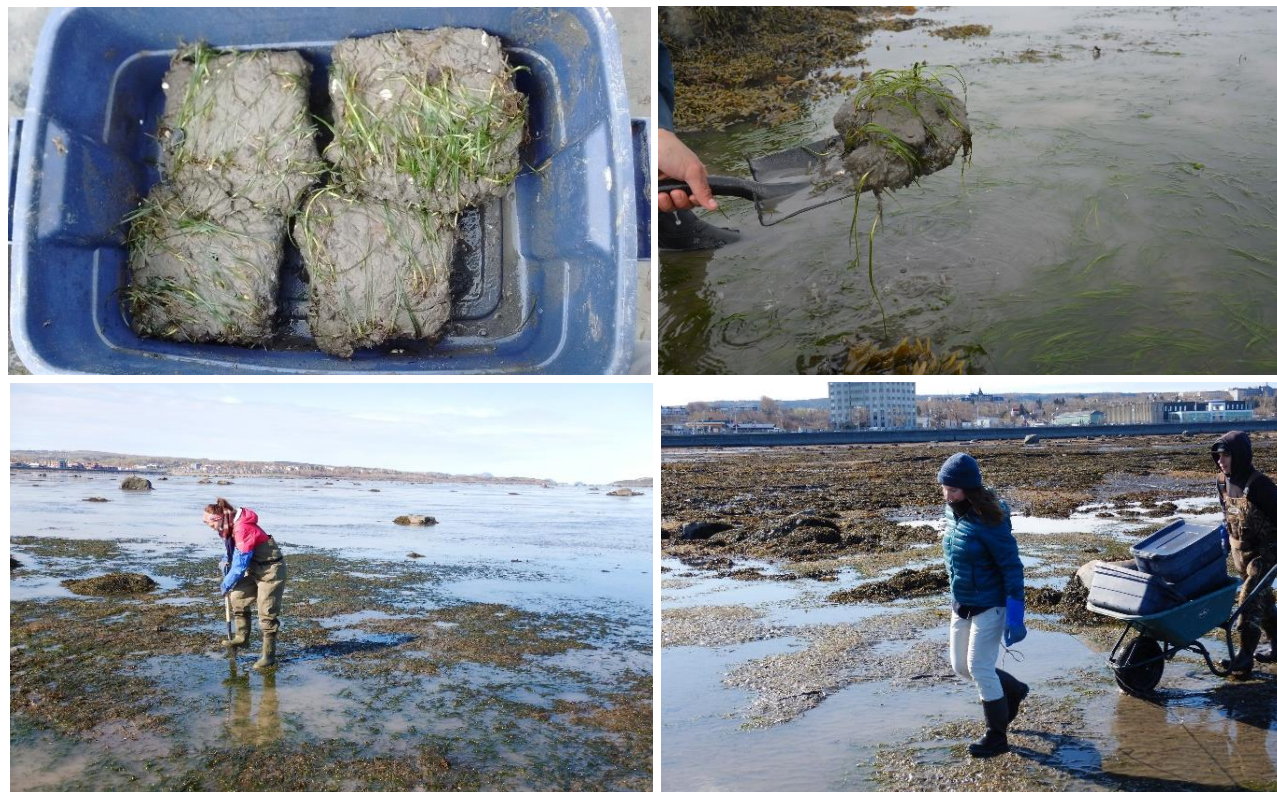
Figure 9. Prélèvement et transport des unités de zostère marine dans la baie de Rimouski

La technique de prélèvement utilisée est basée sur la technique développée par Lalumière et Lemieux en 1990. La technique consiste donc à prélever des unités de transplantation rectangulaires, plus communément appelées mottes de zostère marine (d'à peu près 20 cm²) à l'aide de pelles carrées de 20 cm de largeur. Les mottes prélevées sont composées en moyenne d'une vingtaine de plants. Obtenir des unités de cette taille nous assure déjà de transplanter plus de plants et plus de racines qui auront une plus grande probabilité de reprise et de croissance dans leur nouvel environnement (voir Figure 9). Une distance d'à peu près 1 m a été respectée entre chaque prélèvement de mottes, en se dirigeant chaque jour de l'est vers l'ouest de la baie.

En exerçant une légère poussée, les mottes sont dégagées puis retirées délicatement du sédiment de manière à extraire le moins possible de racines de la motte. Elles sont ensuite déposées dans des bacs en plastique où elles sont collées les unes contre les autres afin de bien conserver les sédiments humides autour des racines et des rhizomes. Il a été préconisé de placer seulement quatre mottes par bac pour faciliter le transport à cause du poids important que ça représente. Les bacs sont également vidés de l'eau de mer qui peut stagner sous les mottes toujours dans un souci de rendre plus adéquat leur déplacement. Les bacs sont ensuite transportés de leur site de récolte à la côte à l'aide de brouettes, en suivant le même sentier afin de diminuer le piétinement et

réduire l'impact des nombreux passages sur la végétation. Enfin, les bacs sont transportés jusque dans l'anse de Pointe-au-Père par la route à l'aide d'une camionnette.

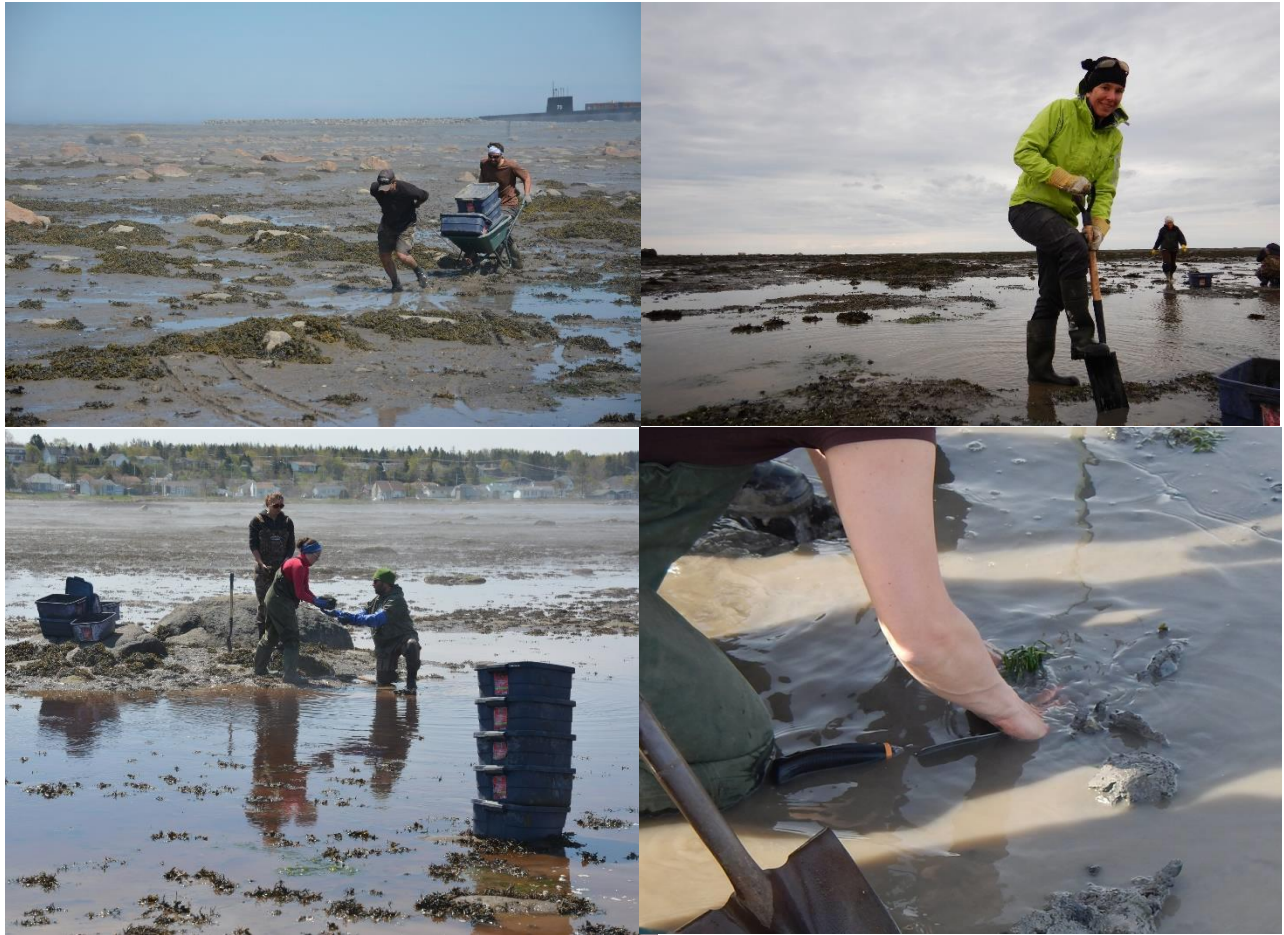
Figure 11. Transport et transplantation des unités de zostère marine dans les parcelles de restauration de l'anse de Pointe-au-Père

Les sept jours de travaux entre 2017 et 2018 ont permis de transplanter près de 1500 unités de zostère marine. Sachant que dans chaque unité rectangulaire de 20 cm^2 il y avait en moyenne une vingtaine de plants de zostère marine, on peut facilement en conclure que près de 30 000 plants de zostère marine ont été transplantés lors des deux sessions de travaux. De plus, en respectant la densité d'une unité de zostère marine par mètre carré, ce sont près de 1500 m^2 qui ont été transplantés. La surface restaurée va ainsi au-delà de ces 1500 m^2 puisque les unités transplantées vont contribuer à la recolonisation naturelle des zones dénudées jusqu'à même permettre que ces zones puissent se reconnecter avec les zones plus denses.

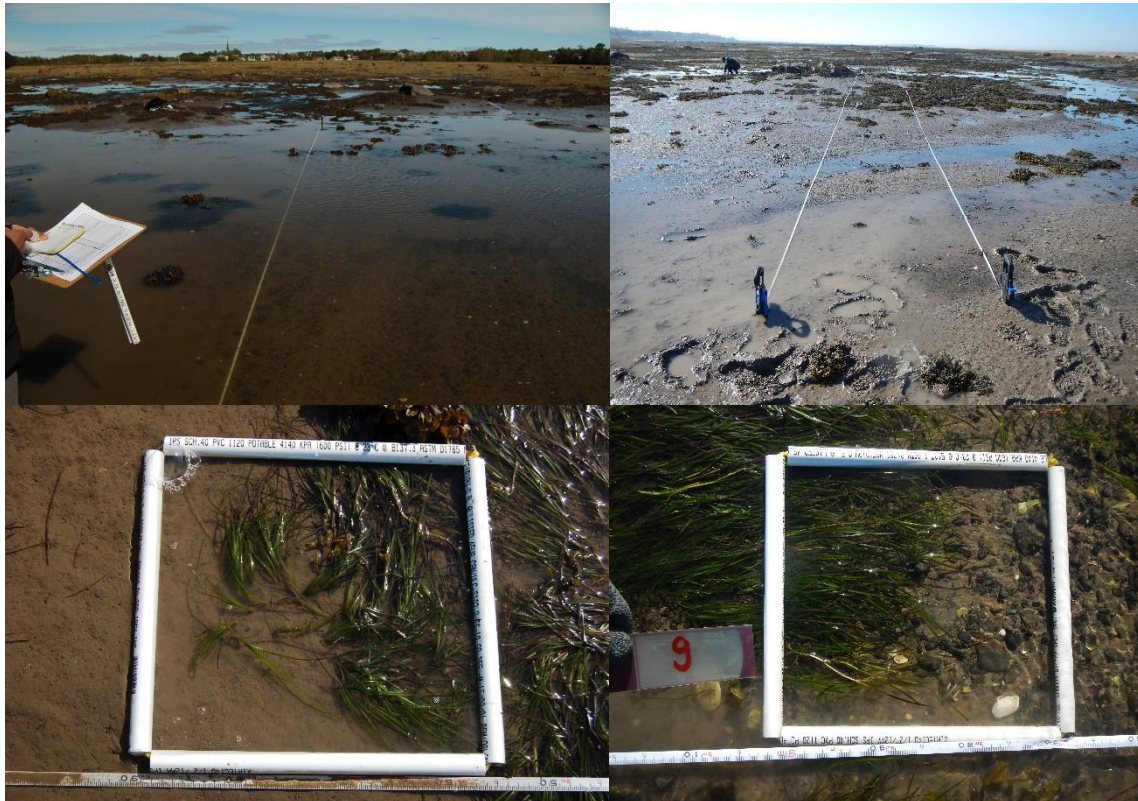
Figure 12. Suivi écologique sur la parcelle de restauration A

Ce suivi a été opéré à l'aide de transects géoréférencés avec un GPS (trois transects par parcelle de restauration, parallèles au trait de côte), où un quadrat de 0,1 m² est déplacé tous les 3 mètres. Pour une parcelle donnée,

chaque transect est distant soit de 1,5 m (parcelles A, B, C ou E) ou de 3 m (parcelles D et F) et leurs longueurs varient de 10 à 25 m (voir Figure 12). Ce sont donc près de 18 transects et 96 quadrats qui ont été analysés pendant chacune des trois sessions de suivi.

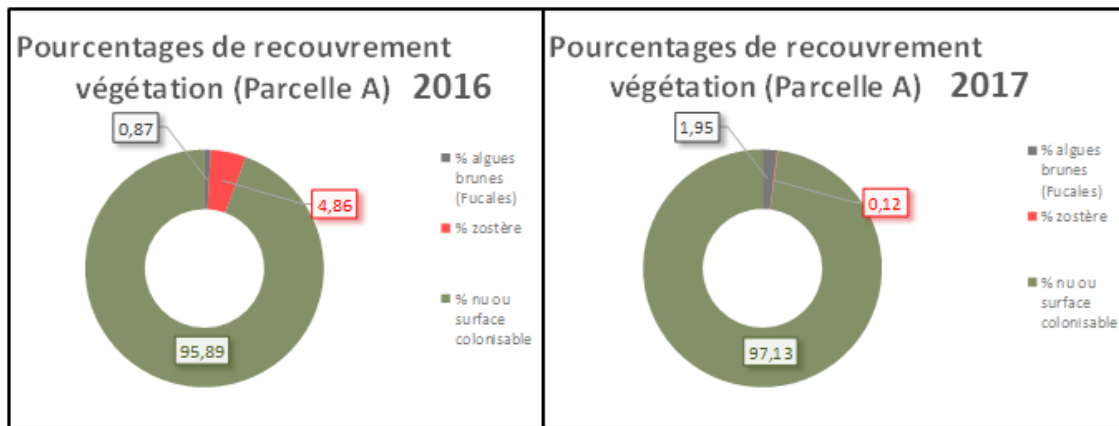
Figure 13. Pourcentages de recouvrement de la végétation entre 2016 et 2018 (parcelle A)

La parcelle A est une petite zone (85,10 m²) qui se situe à 160 mètres de la côte et se trouve à l'extrémité sud est de l'herbier dense de zostère marine et proche de l'embouchure du cours d'eau Ignace Saint-Laurent. Malgré un sédiment prédominé par la vase, quelques thalles de zostère marine sont dénombrés de manière très éparse lors de l'état écologique initial en 2016. Cependant, après une première session de travaux en mai 2017, le pourcentage de recouvrement de la zostère marine passe de 4,86 % à 0,12 %. C'est une diminution de près de 4,74 %, soit presque la totalité de la zostère marine a disparu entre l'état écologique initial et le premier suivi écologique en septembre 2017 (voir Figure 13). Au contraire, le taux d'algues brunes a augmenté de près de 1,08 % mais reste très faible en proportion sur cette parcelle presque entièrement dénudée à près de 97,13 % (en 2017). Que ça soit en 2016 ou en 2016 on a pu dénombrer quelques trous de vers et de myes, des dizaines de littorines et des arthropodes.

Les résultats plutôt médiocres en ce qui concerne la croissance des unités de zostère marines transplantées après la première session de travaux nous ont convaincus d'abandonner cette parcelle pour la seconde session de travaux en 2018.

Malgré la réussite de ces travaux de restauration, deux parcelles ont dû être abandonnées après la première session de travaux. On suppose que le type de substrat présent dans ces parcelles ne convenait pas au système racinaire de la zostère marine pour sa croissance et par le manque d'oxygène qui est véritablement important pour cette plante aquatique. Il est donc recommandé de favoriser un substrat sablo-vaseux avec présence de gravier pour transplanter plus facilement des unités de zostère marine.

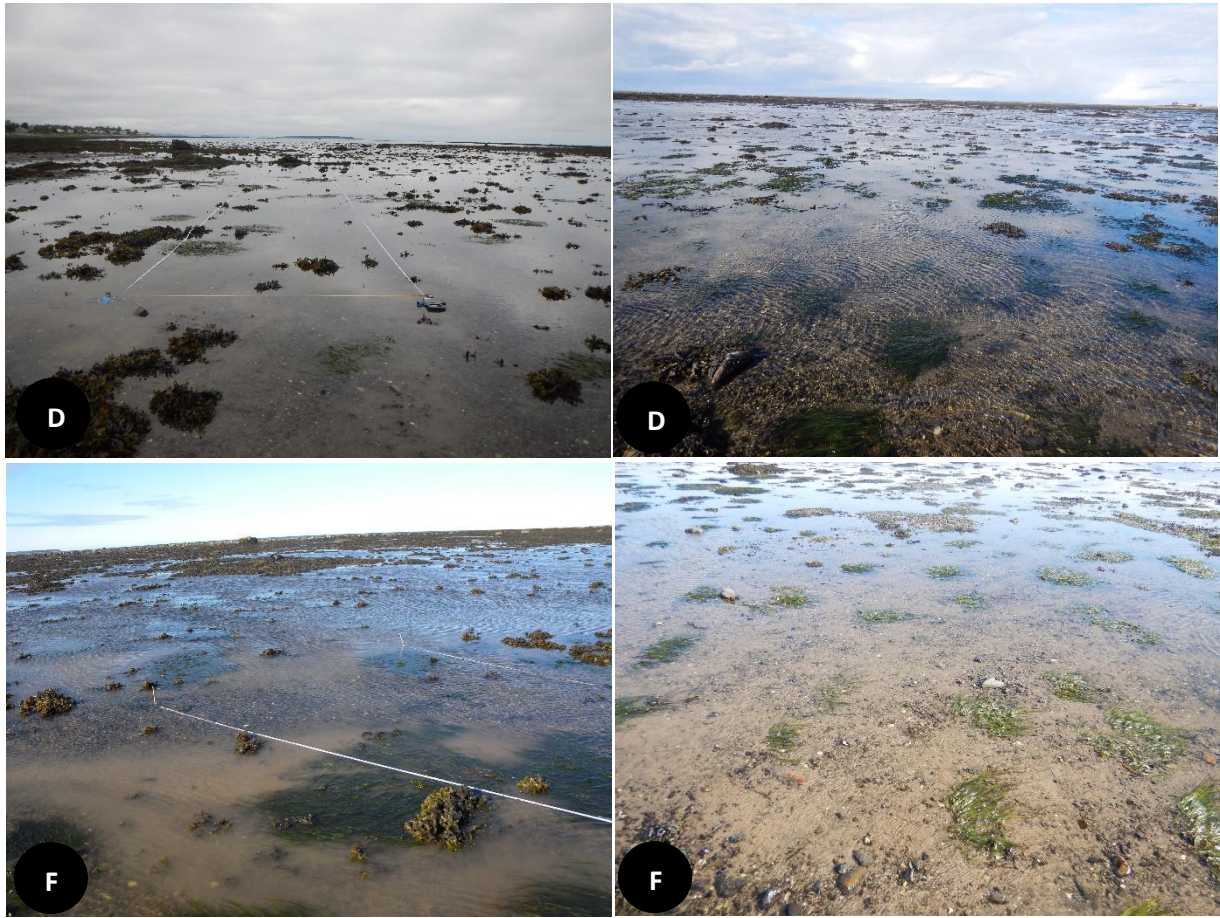
Figure 19. Pourcentages de recouvrement de la végétation entre 2016 et 2018 (parcelle F)

Chaque parcelle de restauration a été photographiée pendant les trois suivis écologiques entre 2016 et 2018. Ces photographies démontrent pour au moins quatre parcelles que la densité de végétation présente dans ces parcelles a augmenté et confirment ainsi les résultats obtenus dans les suivis écologiques. Il est difficile de porter des conclusions à partir de ces simples photographies mais associées aux résultats des suivis écologiques on peut facilement conclure que la restauration des parcelles B, C, D et F, par la transplantation d'unités de zostère marine a été en général une réussite, voire même très remarquable dans le cas des parcelles D et F qui sont pourtant les plus grandes surfaces suivies dans cette étude. Pour la parcelle D, ce sont près de 350 m² sur une surface de 789,67 m² qui ont été restaurés avec une augmentation minimale de 41,72 % de zostère marine. Alors que pour la parcelle F ce sont près de 600 m² sur une surface de 908,08 m² qui ont été restaurés avec une augmentation minimale de 31,20 % de zostère marine. En observant les photographies d'ensemble de chacune de ces deux parcelles entre 2016 et 2018, on peut suivre cette évolution du recouvrement de la zostère marine (voir Figure 19). Il est possible même de pouvoir deviner les unités de transplantation qui ont été implantées pendant les travaux de restauration et qui commencent à proliférer plusieurs semaines après leur implantation.
