Caractérisation biophysique de Notre-Dame-des-Neiges (secteur des Grèves)

Rapport final

14 décembre 2018

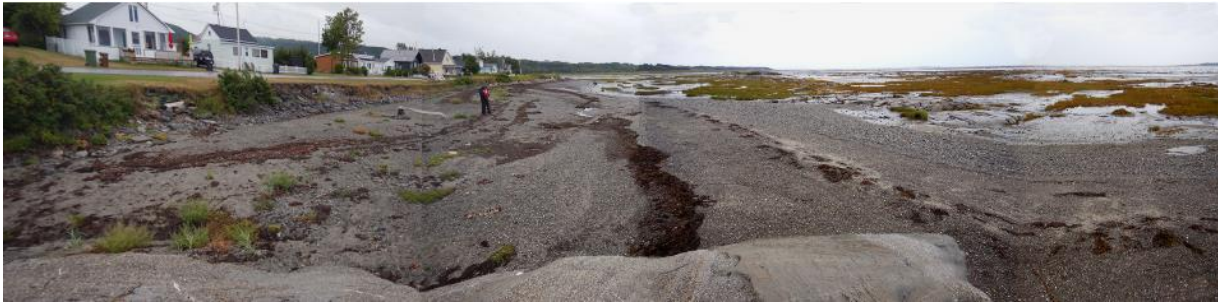
Figure 2. Succession d'habitats côtiers devant le 110 rue de la Grève à Notre-Dame-des-Neiges.

Le site d'intérêt pour la restauration totalise 580 mètres de longueur (figure 2). Ce secteur contient une succession d'habitats côtiers (plage, marais, herbier de zostère marine).

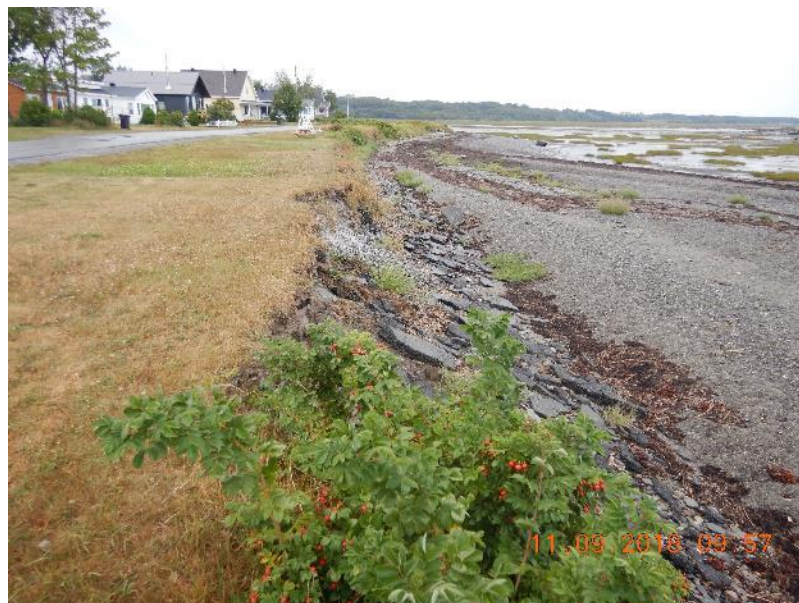
Ces habitats montrent des signes de dégradation notamment la présence de processus d'érosion et des débris d'asphalte sur la plage issus d'un remblai (comm. Perso. MRC des Basques), vestige d'une partie du « chemin du Roy » à l'époque de la colonisation (figure 3). Ce secteur sera décrit en détail dans la partie recommandation.

Figure 3. Érosion de la terrasse de plage et débris d'asphalte sur le talus.

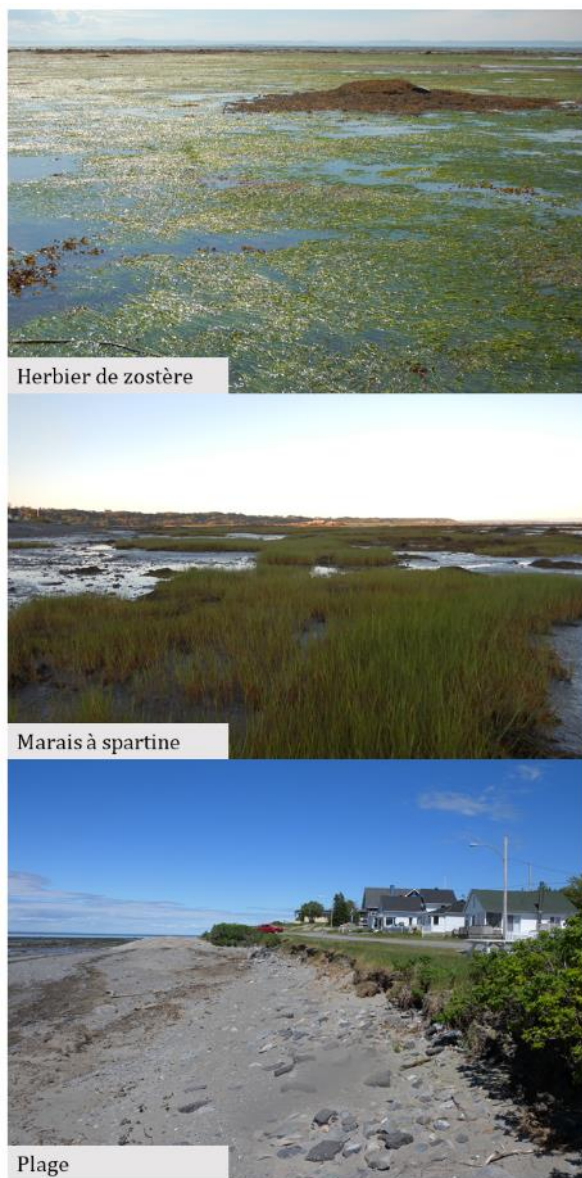
Figure 9. Différents habitats présents à la zone de restauration projetée.

L'aire d'étude comprend une riche diversité d'habitats naturels dont un herbier de zostère marine, un marais à spartine alterniflore ainsi qu'une plage (figure 9).

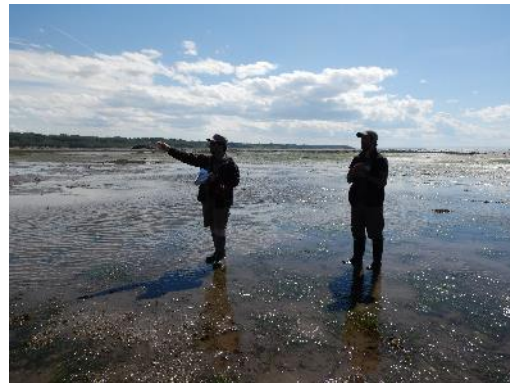
Figure 12. Inventaire de l'étendue de l'herbier de zostère marine.

L'inventaire floristique visait à déterminer les différentes communautés végétales présentes dans le secteur des Grèves, particulièrement au niveau du secteur de la plage, de l'herbier de zostère marine et du marais salé qui sera restauré (figure 12). L'identification des communautés végétales permettra également de valider la position du trait de côte et de la ligne de rivage (Gratton *et al.* 2007) réalisée lors des travaux de caractérisation, ainsi que par photo-interprétation. L'inventaire floristique fut réalisé le 10 et 11 septembre 2018. Le tronçon de la cellule hydrosédimentaire du secteur des Grèves fut marché et ainsi les différentes communautés végétales se retrouvant sur le haut de plage et dans les rochers de ce secteur furent identifiées, à l'espèce lorsque possible (figure 13). L'inventaire floristique inclut aussi une visite du marais ainsi que de l'herbier de zostère marine afin de déterminer leurs superficies respectives, superficies continues et discontinues pour les deux types d'habitats.

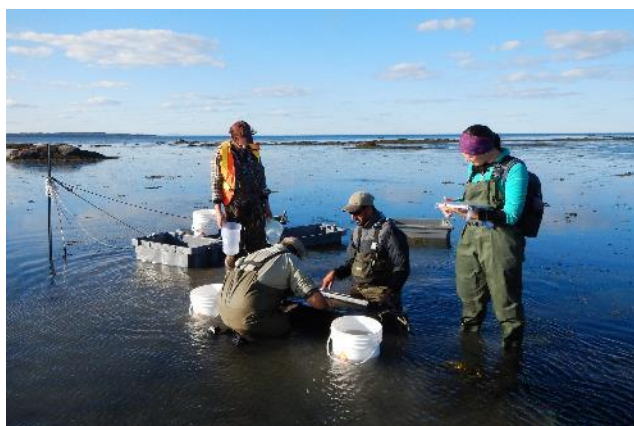
Pendant l'inventaire ichtyologique, deux types d'engins de pêche ont été utilisés. Premièrement, un verveux a été installé pour une période couvrant trois cycles de marée. Une visite de celui-ci, à chaque marée basse, a été faite afin d'identifier, dénombrer et mesurer (trente individus par espèce) directement in situ les poissons capturés (figure 14). Il y a eu également trois sessions de traits

Figure 14. Inventaire ichtyologique à l'aide du verveux.

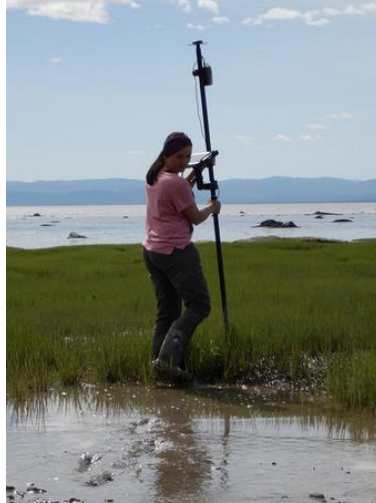
L'acquisition des données topographiques a été réalisée avec un Differential global positioning system (DGPS), un appareil offrant une précision de l'ordre du centimètre tant sur le plan planimétrique qu'altimétrique (Joyal et Morissette, 2013) (figure 19). Le long de chaque transect, les points DGPS étaient saisis à tous les mètres ou à chaque modification morphologique rencontrée sur la plage. Simultanément, une analyse visuelle des changements granulométriques et morphologiques était notée dans le but de caractériser les différentes sections de la côte.

Figure 19. Exemple de levé topographique au DGPS Arrow Gold.

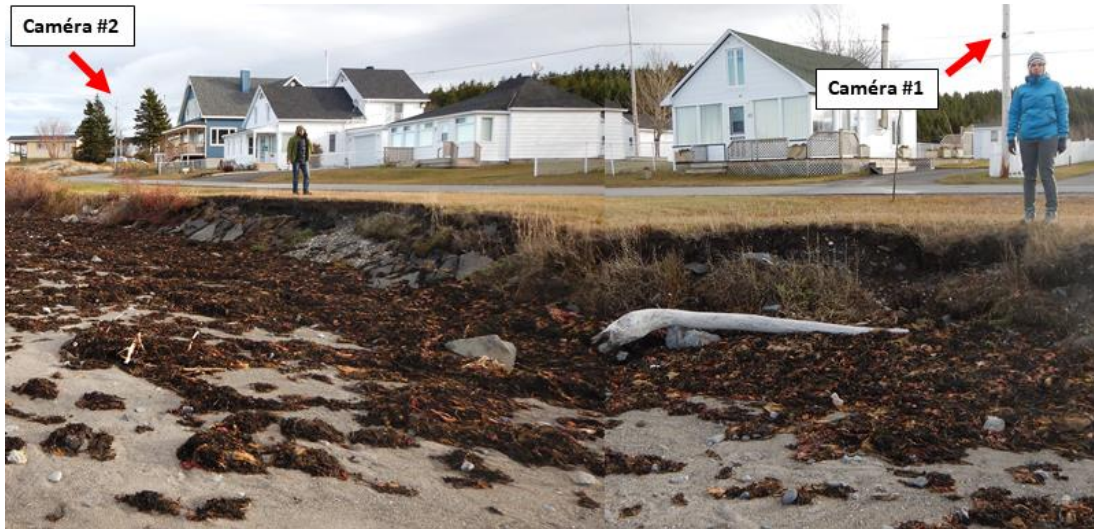
Deux caméras de suivi furent installées sur deux poteaux de la municipalité de Notre-Dame-des-Neiges le 17 septembre 2018 (figure 22). Les caméras permettront de suivre le mouvement naturel des sédiments de la plage dans la zone de restauration projetée. Cela permettra aussi d'observer le comportement du site lors des événements d'onde de tempête. La visualisation des photographies est faite à partir du logiciel *VirtualDub* 1.10.4. de manière à animer les images comme une vidéo. Cela permet ainsi de voir le mouvement des sédiments généré par l'énergie des vagues. Ces données seront analysées et traitées dans un rapport de suivi en 2019.

Figure 22. Caméras de suivi à Notre-Dame-des-Neiges.

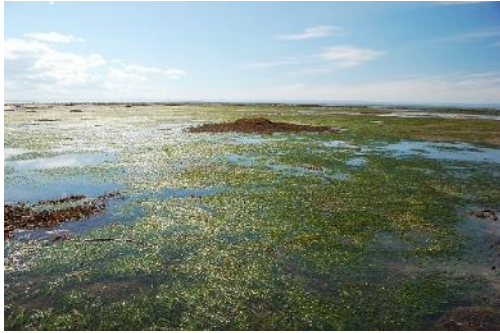
Figure 23. Herbier de zostère marine.

Plusieurs espèces étaient en fin de saison et trop avancées dans leur flétrissement pour être identifiées. L'herbier de zostère marine (figure 23) a été visité en juin et géolocalisé

le 11 septembre 2018. Lors de la géolocalisation de celui-ci, un grand banc de moules bleues fut également observé adjacent à l'herbier de zostère marine discontinue au nord-est de celui-ci (voir figure 28).

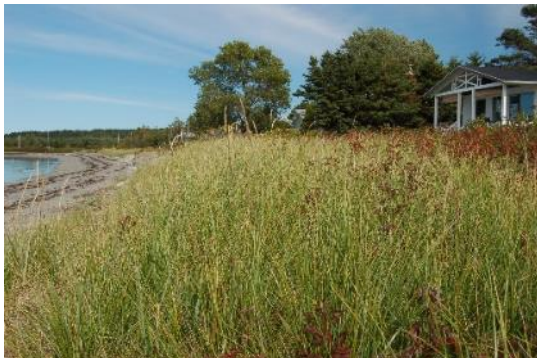
Figure 24. Ammophile à ligule courte.

De manière générale, la caractérisation a permis de cibler quatre communautés végétales. On y retrouve un herbier de zostère marine ayant une superficie totale de 349 ha (dont 217 ha d'herbier discontinu et 132 ha d'herbier continu, un marais à spartine alterniflore accompagné d'algues brunes ayant une superficie de 9,67 ha, une plage à élyme des sables d'Amérique et à ammophile à ligule courte

ayant une superficie de 1,59 ha (figure 24) ainsi qu'une flore du supralittoral dans les anfractuosités des rochers et de la falaise rocheuse.

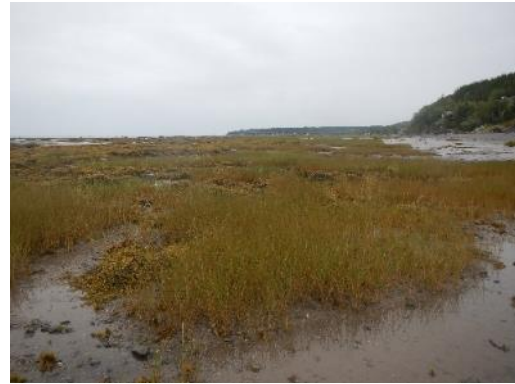
Figure 25. Schorre inférieur.

Le marais salé, quant à lui, est essentiellement constitué d'un bas-marais (schorre inférieur) dominé par la spartine alterniflore (figure 25). Les algues accompagnatrices de la spartine dans le bas-marais, sont surtout l'ascophylle noueuse et des fucales. La vasière maritime (slikke) est dominée par la zostère marine et parfois

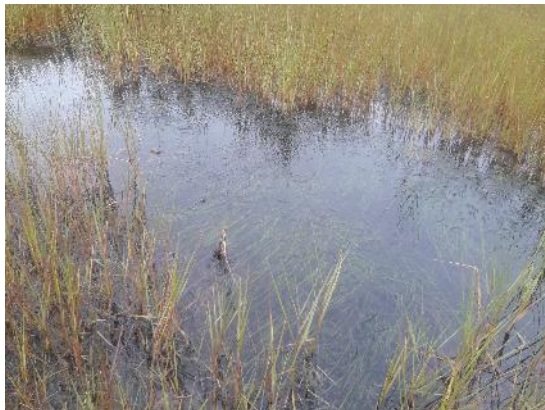
Figure 26. Zostère marine parmi le marais de spartine.

marine ne croissent pas sur fond rocheux, les communautés d'algues sont le plus souvent séparées des plantes vasculaires halophytes sur le site. Il est à noter un fait particulier à l'ouest de la rivière, où des talles de zostère marine colonisent et se développent directement au pied de zones denses de spartine alterniflore dans le marais salé (figure 26).

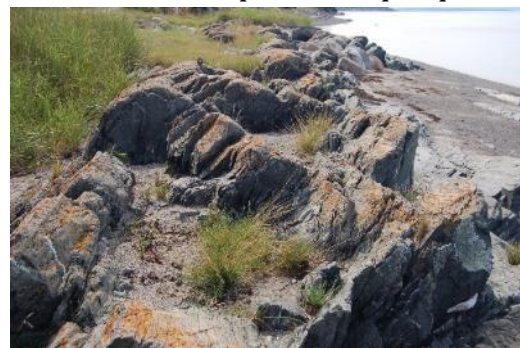
Figure 27. Schorre supérieur entre les rochers.

Techniquement, il n'y a pas de haut marais (schorre supérieur) sur la zone à l'est de l'embouchure de la Rivière des Trois Pistoles. Cependant, quelques « lambeaux » d'étage supérieur se retrouvent sur la plage, le plus souvent coincés entre des affleurements rocheux où des sédiments meubles et fins (vase, limon, silt, etc.) sont demeurés piégés plus haut que les hautes marées moyennes (figure 27).

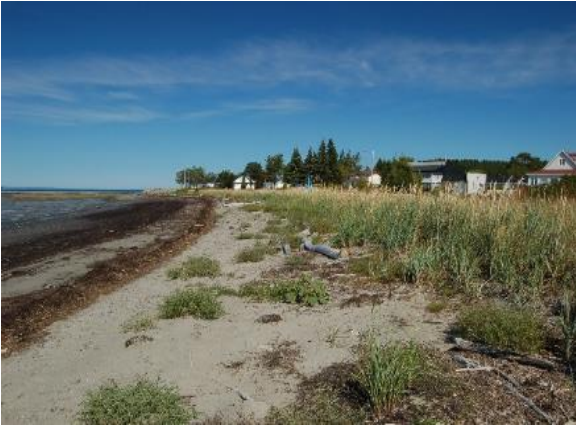
Figure 33. Habitat de haute plage.

Il est à remarquer que l'habitat de la haute plage (figure 33) n'était que très peu fréquenté par les oiseaux, sauf par quelques bruants, des parulines à croupion jaune dans les rosiers, le traquet motteux et un groupe de moineaux domestiques. La

basse plage quant à elle servait de zone de repos et d'alimentation pour les limicoles dans les laisses de marée (algues, zostère marine et autres débris échoués). Les passereaux (ex. : parulines et moucherolles) ont davantage été décelés sur les terrains privés sur la rue de la grève. Les oiseaux aquatiques se concentraient dans l'herbier de zostère marine (ex. grand héron) et sur la vasière maritime (slikke) à algues brunes (ex. goélands).

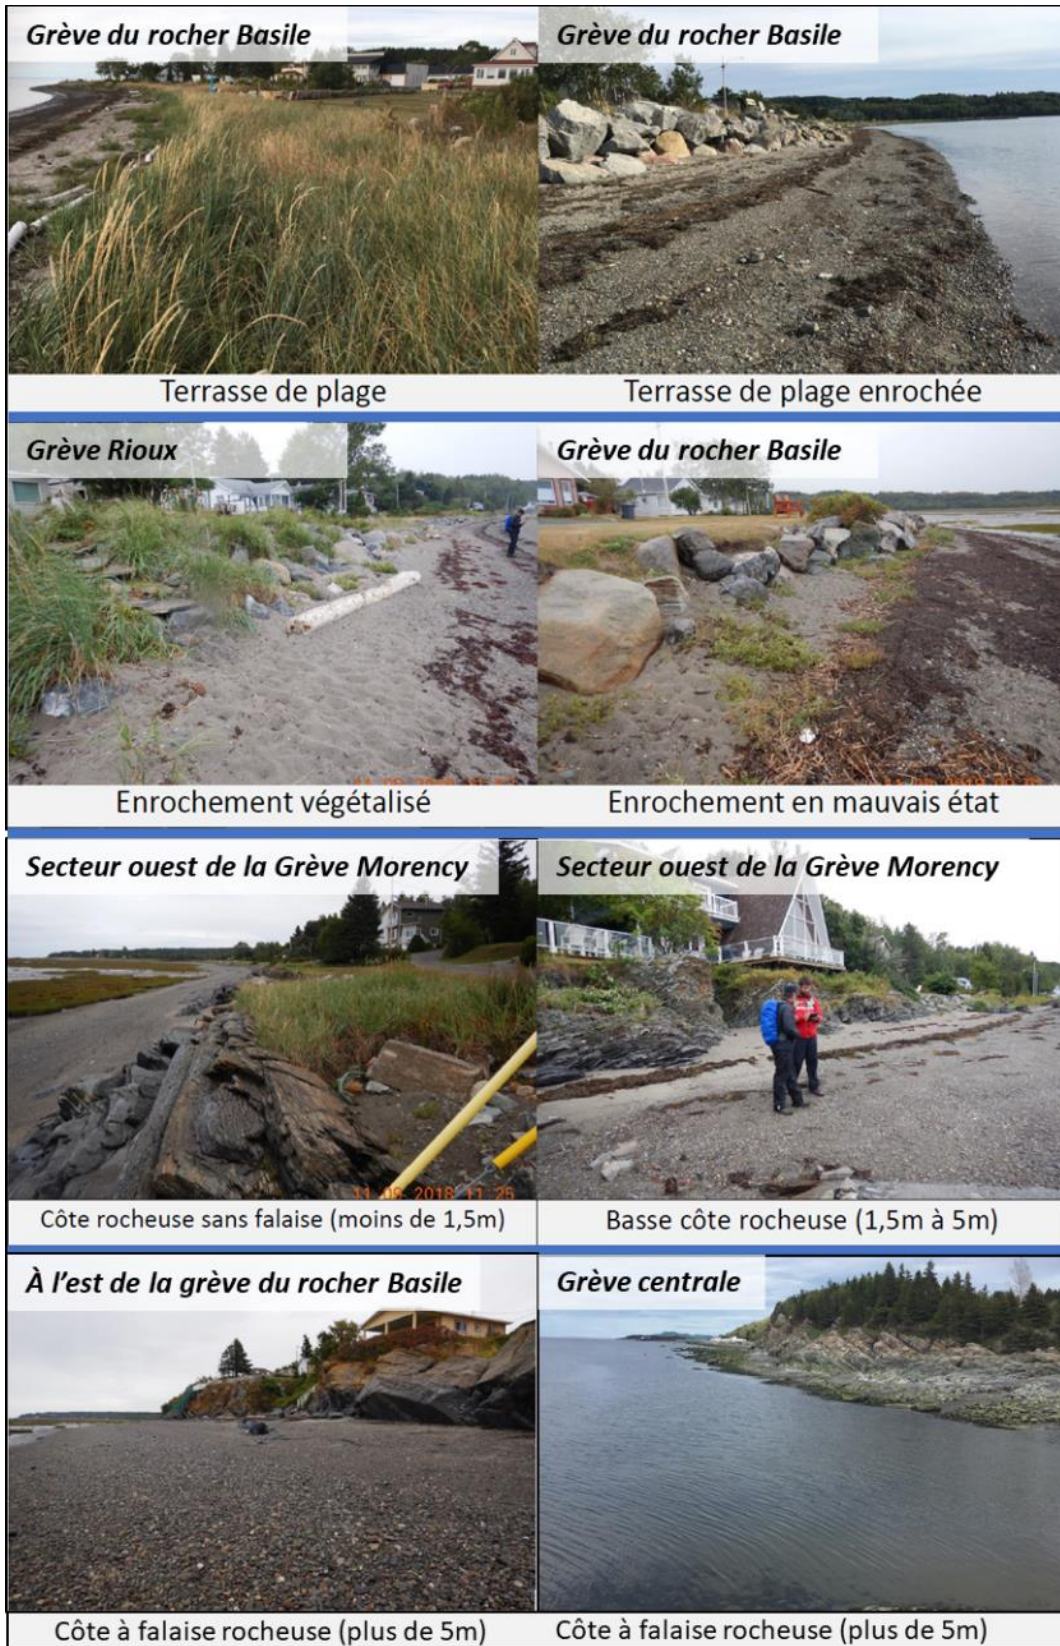
La figure 36 présente un visuel des différents types de côtes observés durant le terrain de caractérisation côtière du 11 septembre 2018.

Figure 36. Différents types de côte rencontrés dans la cellule des Grèves.

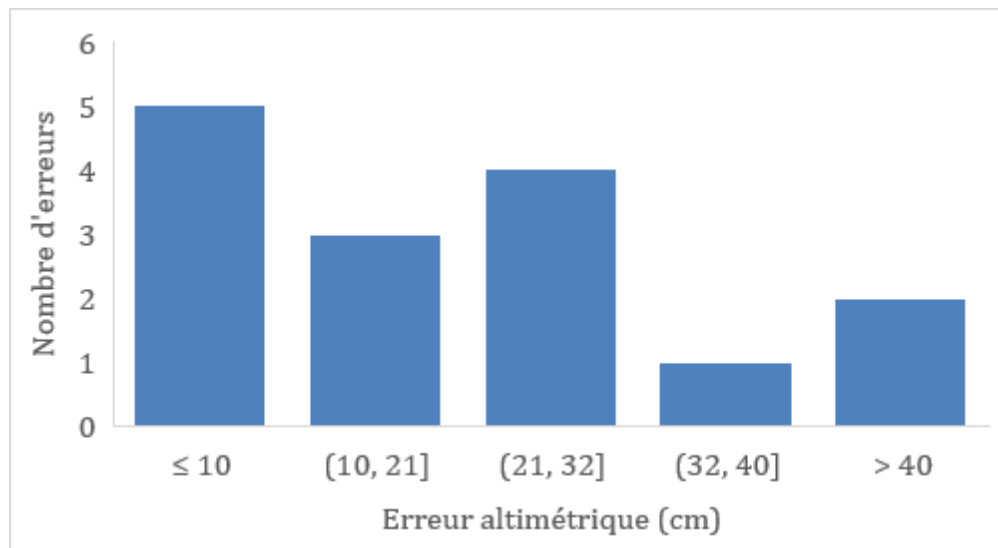
Figure 40. Distribution de l'erreur relative du modèle numérique d'élévation.

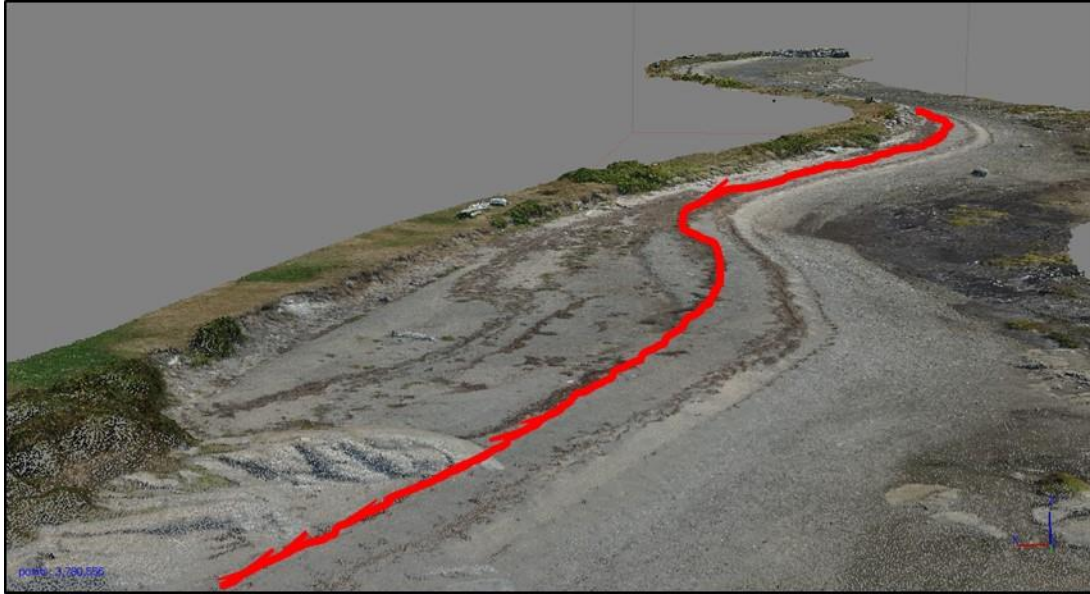
Figure 42. Perspective en 3D de l'orthophotographie et du modèle numérique d'élévation générés par PhotoScan.

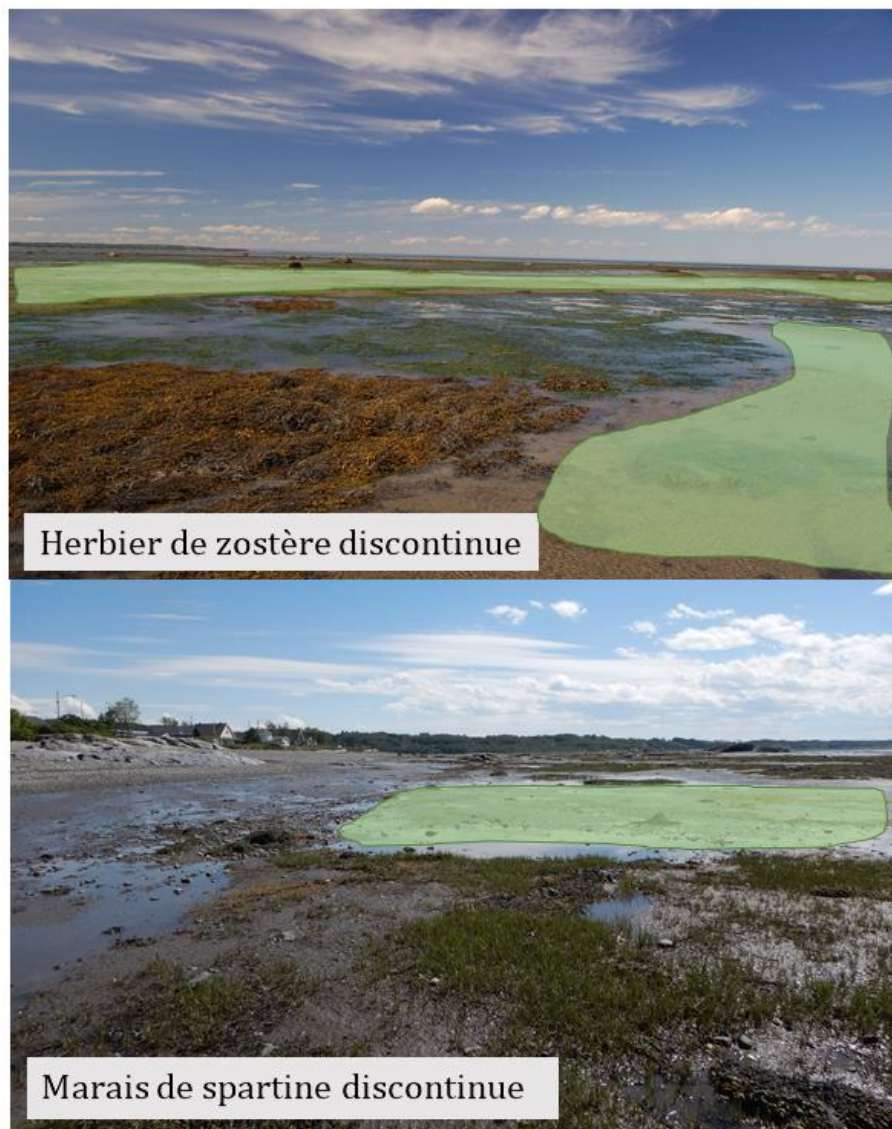
Figure 45. Exemple de zones de végétation éparses.

Les deux superficies de restauration choisies ne sont pas complètement dénudées, celles-ci contiennent déjà des zones éparses de végétation naturelle de zostère marine et de spartine alterniflore (figure 45). La plantation sera réalisée entre les plants déjà présents et les mêmes sentiers seront utilisés pour accéder aux secteurs de plantation afin de diminuer le piétinement des plantes déjà en place. Leur étendue sera quantifiée quelques jours avant le début des travaux de restauration et la superficie réelle de plantation sera ainsi déterminée.

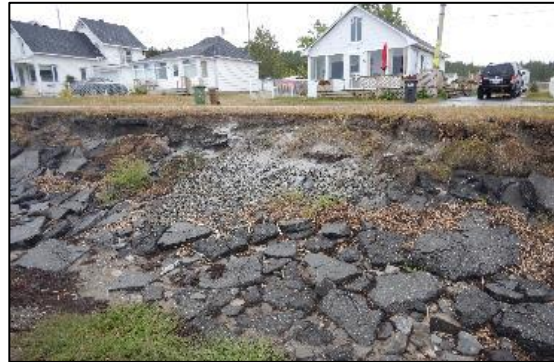
Figure 46. Morceaux d'asphalte provenant du remblai de la route à enlever du talus d'érosion.

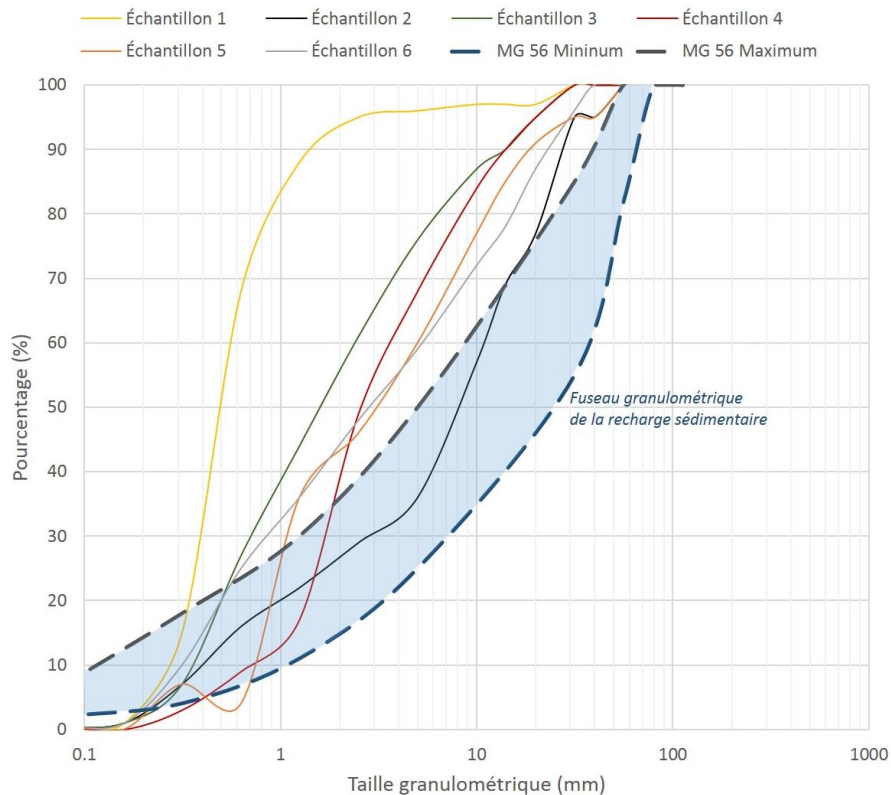
Le fuseau granulométrique de la recharge sédimentaire est détaillé à la figure 49, incluant les résultats des analyses sédimentaires des échantillons de plage. Le MG-56 a été retenu comme matériel pour les travaux puisqu'il respecte les conditions granulométriques naturelles de la plage tout en étant légèrement plus grossier dans le but de résister aux assauts des vagues. De plus, un aspect important dans le choix de la taille des sédiments était d'assurer la viabilité de la plage pour l'utilisation par les espèces de poisson. D'ailleurs, pour frayer le capelan préfère les plages de sables grossiers et de graviers, dont la granulométrie varie entre 2 à 25 mm (Templeman, 1948; Carscadden et al. 2013).

Figure 49. Fuseau granulométrique du matériel MG-56 et des échantillons sédimentaires de la plage.

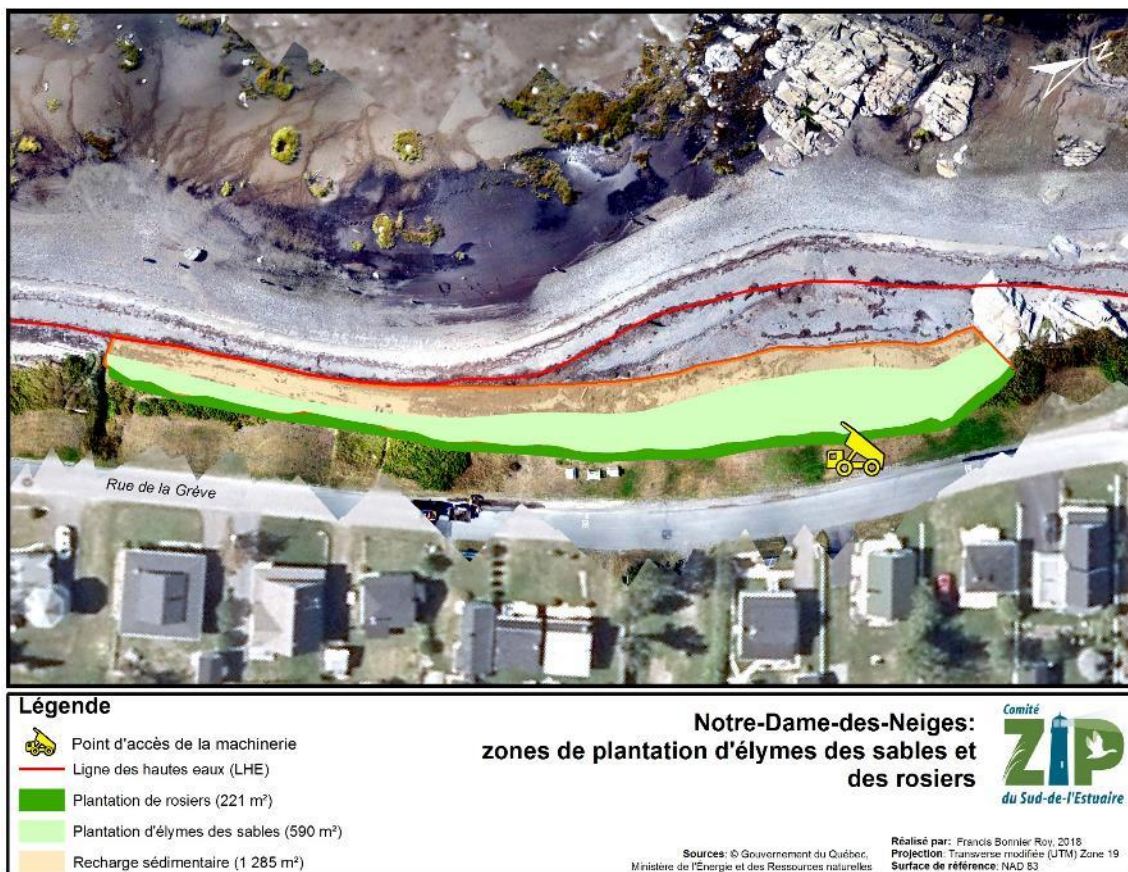
Tel que mentionné précédemment, puisque ce type d'ouvrage nécessite des travaux d'entretien au fil du temps et qu'il est difficile à ce jour d'estimer les volumes et la récurrence des recharges d'entretien, un système de suivi sera mis en place. Notamment, l'analyse des images des caméras *Reconyx* dans les mois et les années qui suivent les travaux de recharge permettra de visualiser comment celle-ci réagit aux différents épisodes de tempêtes et nous aidera à gérer progressivement les recharges subséquentes.

Figure 50. Emplacement de la plantation des végétaux sur la recharge sédimentaire.

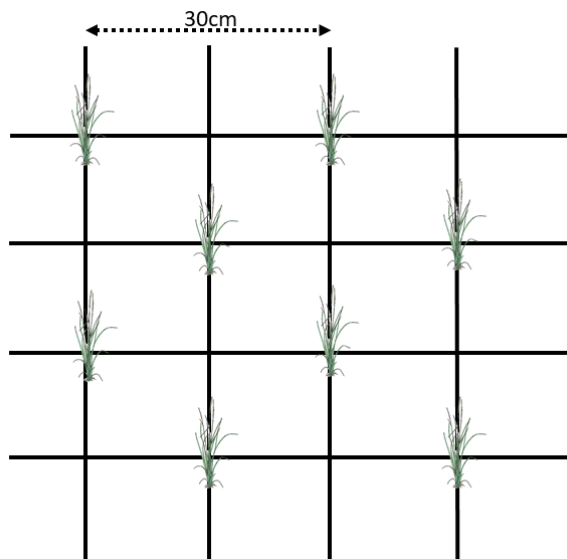
Figure 4. Exemple de plantation d'élyme des sables.
