**RESTAURATION DE LA PLAGE  
DES JÉSUITES,  
RIVIÈRE-OUELLE**

**RAPPORT DE CARACTÉRISATION**

**RÉALISÉ PAR  
LE COMITÉ ZIP DU SUD-DE-L'ESTUAIRE**

**Janvier 2012**

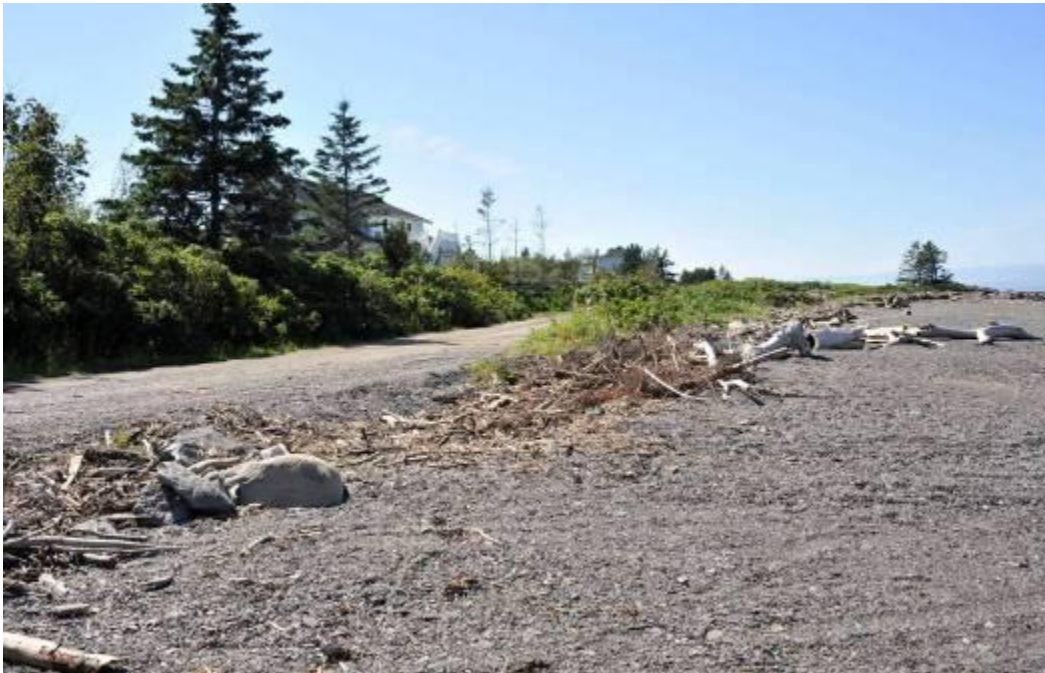
Le site a été identifié comme un secteur vulnérable à l'érosion et à la submersion à l'intérieur du cadre normatif du Ministère de la Sécurité publique. Lors de la tempête du 6 décembre 2010, ce secteur a subi des dégâts importants au niveau de la côte et du chemin des Jésuites qui furent ensevelis de débris (Figure 2).

Figure 2. Microfalaise et débris mis en place sur la plage des Jésuites lors de la tempête du 6 décembre 2010.

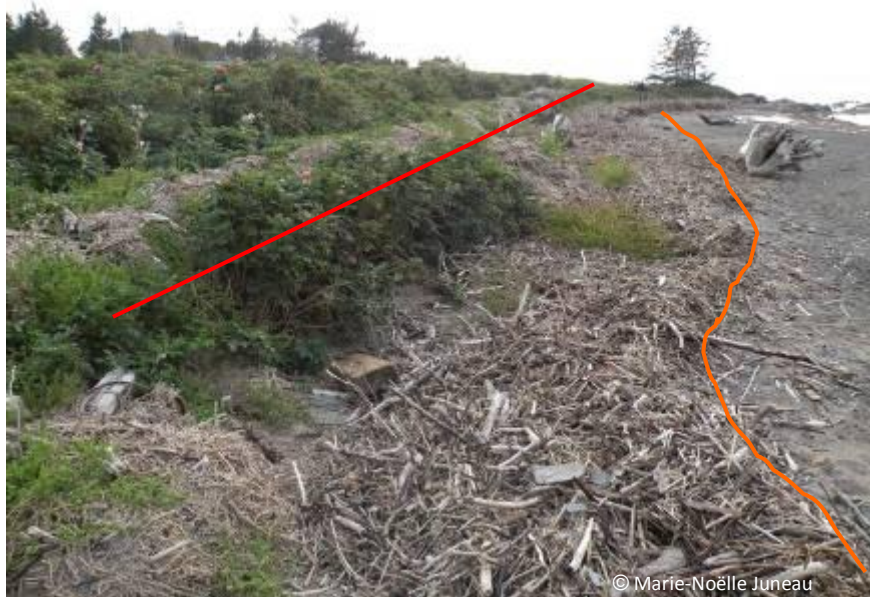
Selon les données du Service hydrographique du Canada, la ligne de rivage qui représente la limite des pleines mers supérieures de grande marée (PMSGM) se situe à 6,5 m au-dessus du zéro des cartes marines tandis que la limite des basses mers inférieures de grande marée (BMIGM) se situe à 0,3 m au-dessus du zéro des cartes marines dans le secteur de la plage des Jésuites. Ces niveaux d'eau ont pour référence le port de Pointe-au-Père (Tableau 1). Il est important de noter que l'altitude zéro des cartes marines n'est pas identique à celle des cartes topographiques, cette dernière fait référence au zéro géodésique. Cette différence est importante puisque les profils topographiques réalisés font références au zéro géodésique. C'est ce qui explique la différence de valeur de la PMSGM à la figure 8.

Figure 5. Identification de la ligne de rivage et de la ligne des hautes eaux (LHE) (Ligne orange) et du trait de côte (ligne rouge).

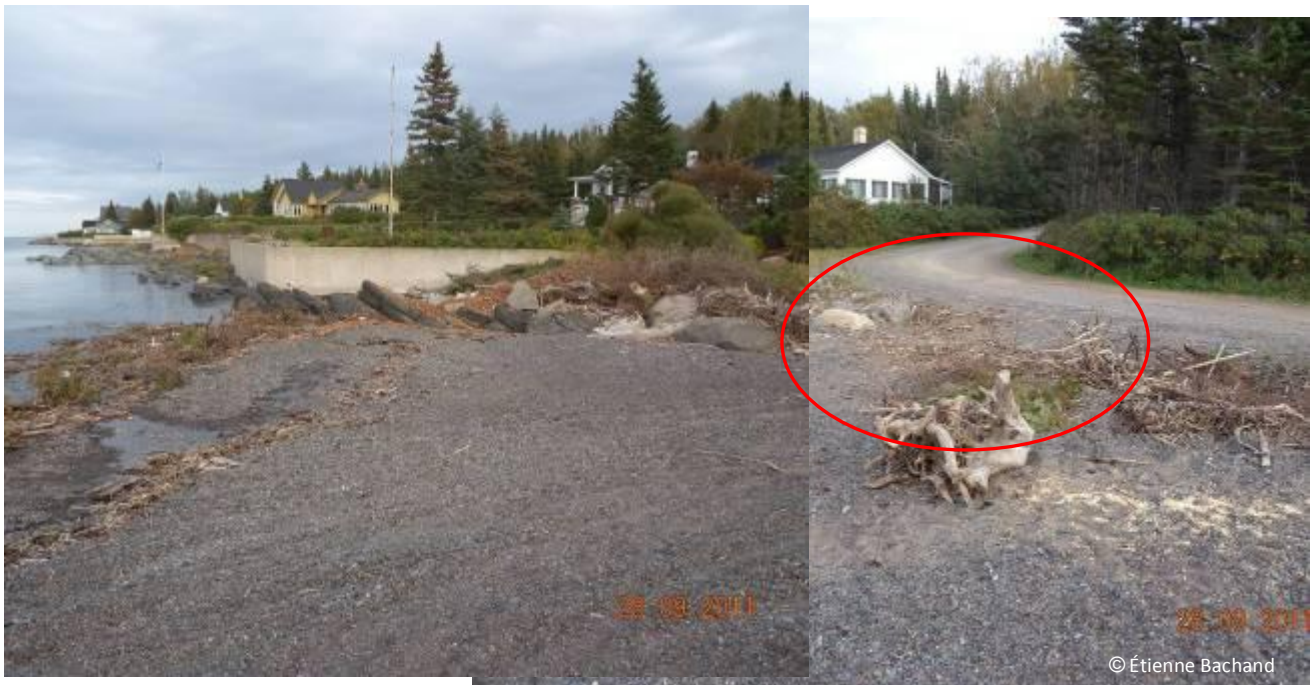
Le type de côte de ce secteur est une terrasse de plage. Une côte à terrasse de plage se définit comme une accumulation de sable ou de gravier formée d'un replat (terrasse) généralement végétalisé. À l'est du secteur, la végétation est absente de la terrasse, puisque le chemin des Jésuites a été construit à cet emplacement. À l'ouest, la terrasse est végétalisée par des arbustes, dont principalement des rosiers. La terrasse et l'arrière-plage sont par contre très étroites puisque le chemin des Jésuites passe juste derrière. La côte du terrain à l'est du secteur à l'étude est artificialisée avec un muret de béton vertical. Il n'y a pas de plage au pied de cet ouvrage et l'estran est essentiellement rocheux. À l'extrême est du secteur, on observe un surcreusement de la côte, que l'on nomme l'effet de bout<sup>1</sup> (Figure 6). De plus, cette érosion est accentuée par une altitude plus faible de cette portion du chemin des Jésuites, l'altitude est de 3,8 m au niveau du profil 1, comparativement à 4,4 m au niveau du profil 5 (Figure 3).

Figure 6. Effet de bout à l'extrémité de l'ouvrage de protection et de l'affleurement rocheux.

<sup>1</sup> La présence d'un muret empêche l'énergie de la vague de se dissiper, l'énergie se concentre et occasionne l'érosion des terrains adjacents à la structure (Quintin et coll. 2010).

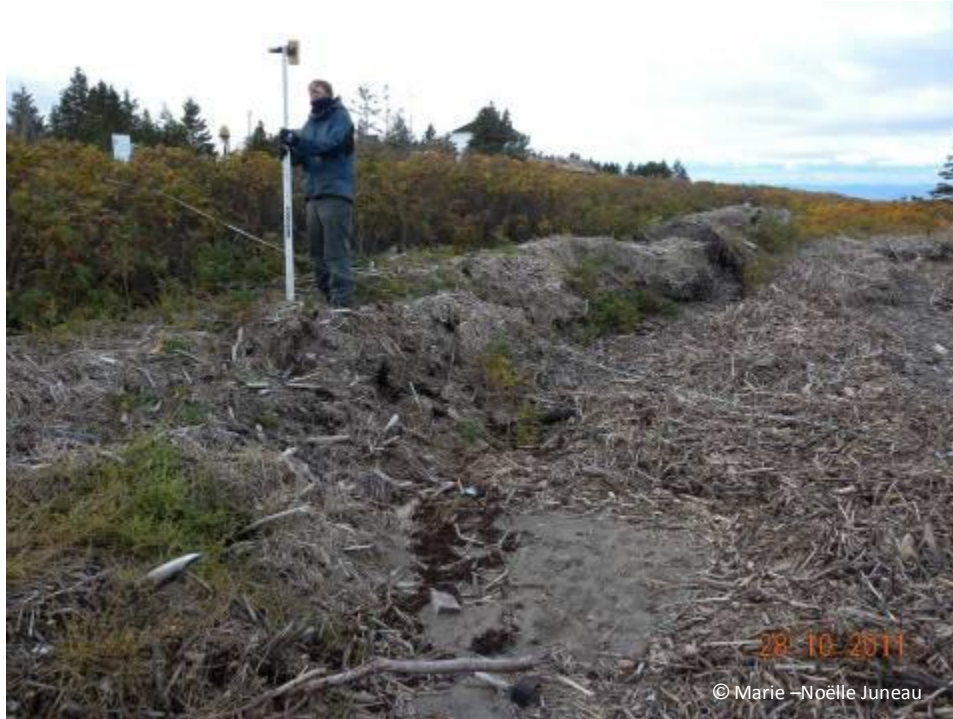
Du côté sud de la route, on retrouve des terrains résidentiels principalement à vocation de villégiature. Le trait de côte présente une microfalaise en érosion affectée lors de la tempête du 6 décembre 2010. Cependant, elle est recouverte par de nombreux débris de marées et de tempêtes qui se sont accumulés au cours des derniers événements de tempête et entremêlés avec le système racinaire de la végétation en place (Figure 7). On observe aussi une reprise de la végétation sur cette accumulation de débris qui agit comme un terreau fertile. Des signes de submersion marine sont encore visibles sur le dessus de la terrasse et dans la forêt du côté sud de la route (débris et laisse de tempête).

Figure 7. Microfalaise en érosion recouverte de débris de marées et de tempêtes.

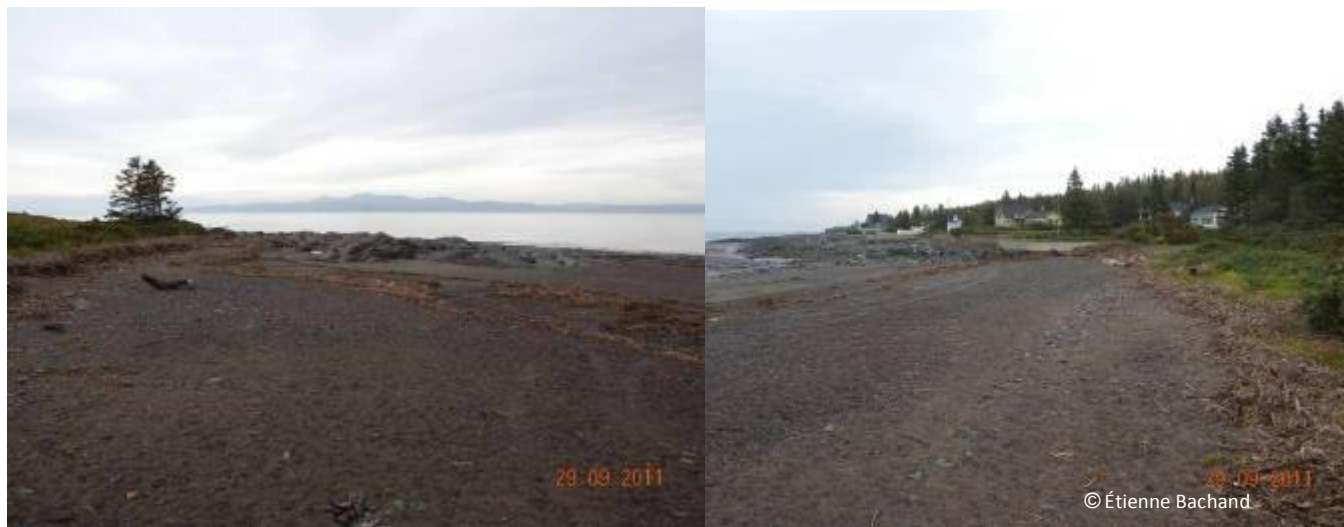
La plage des Jésuites est située dans une dépression de la plateforme rocheuse. La plateforme est apparente à marée basse de part et d'autre de la plage (Figure 9). À environ 75 m au nord-ouest du site, on remarque que la plateforme rocheuse fait office de brise-lame et réduit l'attaque des vagues sur le littoral, ce qui limite le fetch<sup>2</sup>. En contrepartie, en direction nord-est, le fetch est très grand puisqu'il n'y a aucun obstacle pour réduire l'effet des vagues à la côte.

Figure 9. Plateforme rocheuse apparente à l'ouest et à l'est de la plage des Jésuites.

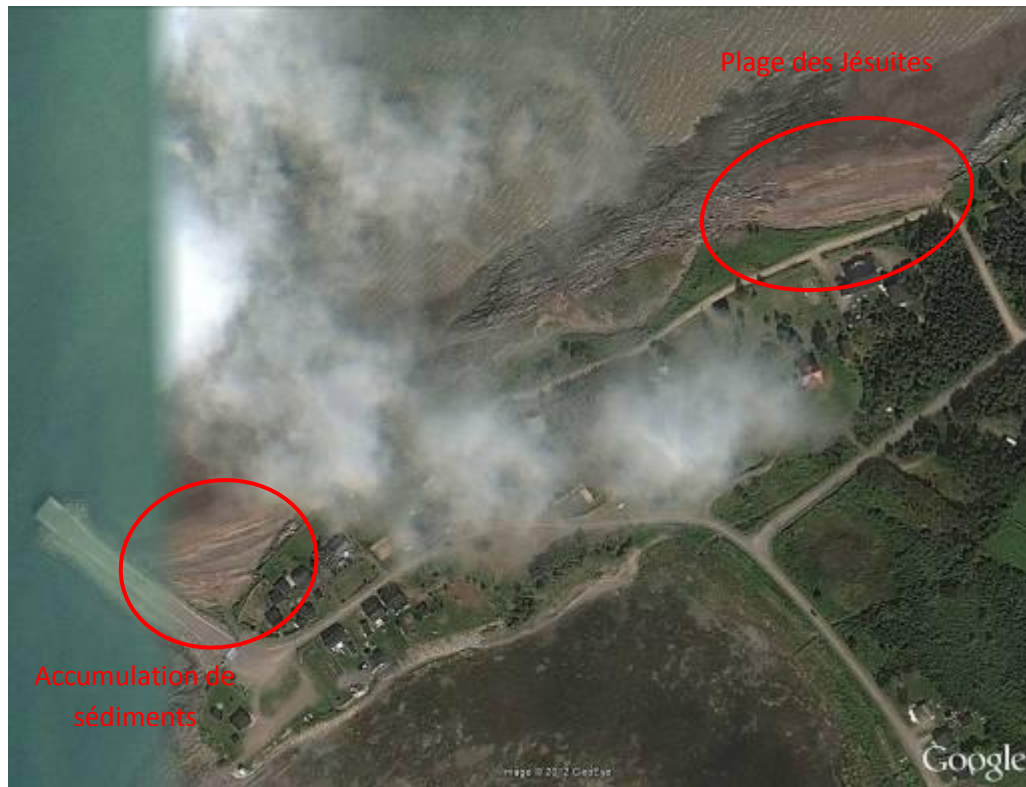
Enfin, le quai à l'ouest du secteur a une influence marquée sur les conditions hydrosédimentaires du secteur. En effet, les structures perpendiculaires à la côte comme les quais freinent la dérive littorale et forcent l'accumulation de sédiments (Figure 10). Pour le secteur à l'étude, les accumulations se font majoritairement à l'est du quai par la dérive littorale lors des vents ou des tempêtes en provenance du nord-est et par diffraction lors des tempêtes ou des vents en provenance de l'est. D'après l'analyse des photographies aériennes et de nos observations sur le terrain, la dérive littorale principale pour la plage des Jésuites a été identifiée en provenance du nord-est vers l'ouest, sud-ouest.

Figure 10. Le quai de Rivière-Ouelle freine la dérive littorale en provenance du nord-est et favorise l'accumulation de sédiment à l'est.

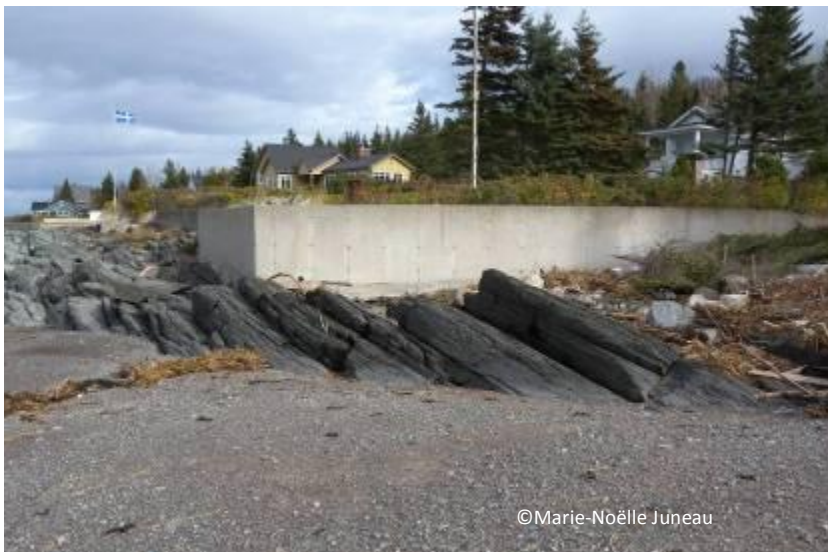
Le socle rocheux sous-jacent à la terrasse de plage est composé de roches sédimentaires inclinées vers la mer de la formation des Appalaches (Figure 11). La plaine côtière présente une topographie plate et peu accidentée, un héritage de la mer postglaciaire nommée mer de Goldthwait qui submergea la zone côtière, il y a 13 000 ans.

Figure 11. Roches sédimentaires inclinées de la formation des Appalaches.

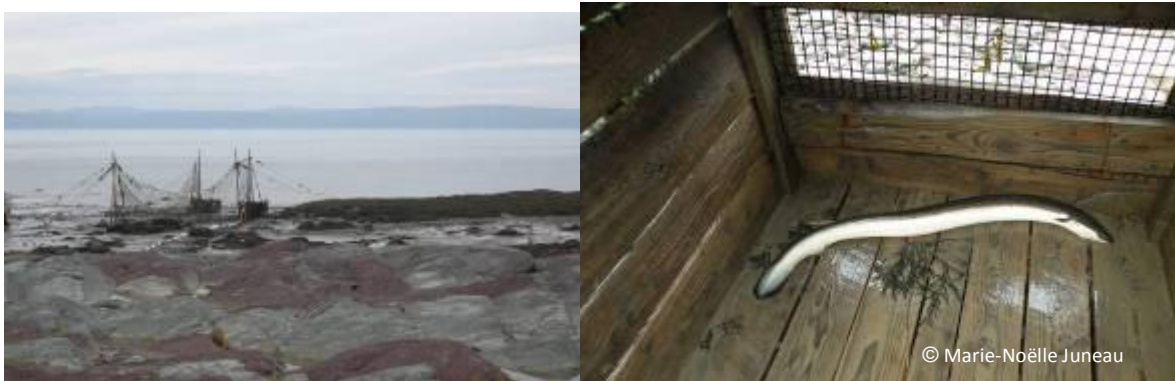
Figure 13. Pêche à l'anguille sur le littoral de Rivière-Ouelle.

L'anguille d'Amérique est présente sur le littoral de Rivière-Ouelle. Malgré son statut préoccupant, la pêche à l'anguille est une tradition ancestrale, particulièrement au Kamouraska. C'est l'un des seuls endroits où la pêche à l'aide de trappes fixes est encore présente le long du fleuve Saint-Laurent (Figure 13).

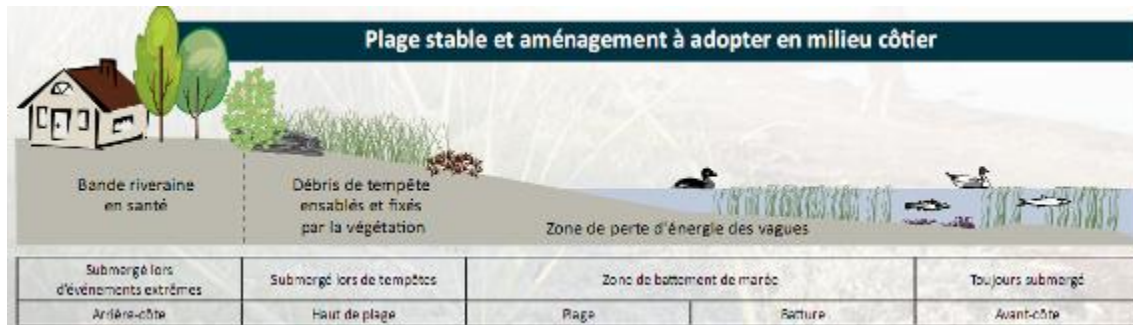
Figure 16. Illustration d'une plage en santé avec une zone de perte d'énergie large.

Préalablement à la revégétalisation, un filet stabilisateur (CoirMAT) fait de coir (fibre de noix de coco) sera mis en place. Cette membrane est 100 % biodégradable, sans aucun additif et contrôlée par Écocert. Cette membrane permettra de maintenir en place la recharge sédimentaire lors du ruissellement et durant la période d'implantation des végétaux (1 à 2 ans). Les espèces retenues pour la revégétalisation sont des espèces indigènes et résistantes aux aléas côtiers tels l'élyme des sables d'Amérique (*Leymus mollis mollis*) (Sowers, 2008) et des rosiers rugueux (*Rosa rugosa*). Ces végétaux présentent un système racinaire fort développé et un feuillage qui agit comme un filet qui retient les grains de sable et contribue à stabiliser le sol. Cette graminée a été utilisée dans de nombreux travaux de stabilisation des berges à Matane (Roy, 2009), à l'embouchure de la Rivière Mitis (Bachand, 2011) et à différents endroits sur la Côte-Nord et aux Îles-de-la-Madeleine (Grenier et Blouin, 2010). Le principe de la revégétalisation est d'utiliser les végétaux comme capteurs de sédiments sur la haute plage afin de maintenir cette section qui agit comme une zone de perte d'énergie des vagues et d'une source de sédiments (Figure 16).
