**RESTAURATION DE LA PLAGE DE
LA HALTE MARINE DU GROS-RUISSEAU,
SAINTE-FLAVIE**

RAPPORT DE CARACTÉRISATION

**RÉALISÉ PAR
LE COMITÉ ZIP DU SUD-DE-L'ESTUAIRE**

Janvier 2012

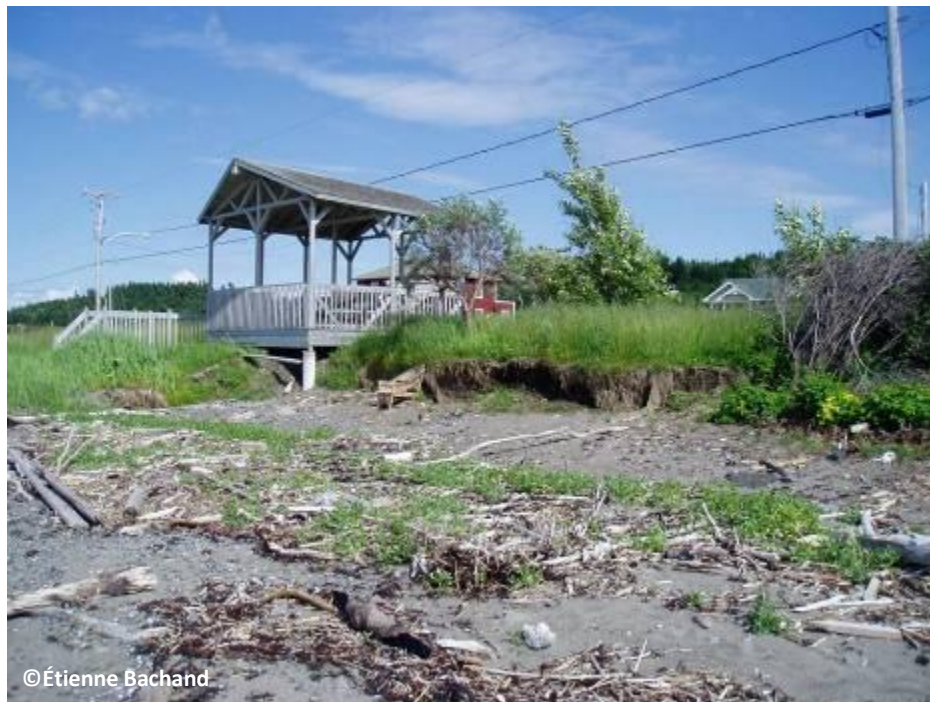
Le site a été identifié comme un secteur vulnérable à l'érosion et à la submersion à l'intérieur du plan directeur d'intervention de Sainte-Flavie en sécurité civile. Lors de la tempête du 6 décembre 2010, ce secteur a subi des dégâts importants au niveau de la côte et des aménagements (Figure 2).

Figure 2. Aménagements municipaux endommagés, microfalaise et débris mis en place lors de la tempête du 6 décembre 2010.

Le secteur de la Halte marine du Gros-Ruisseau est un secteur qui a été affecté lors de la dernière tempête du 6 décembre 2010. La microfalaise active, les débris de tempête encore visibles ainsi que l'analyse des taux de migration sont autant d'indices prouvant la forte vulnérabilité de ce secteur aux aléas côtiers. Le fetch est très grand et permet aux vagues de tempêtes de percuter directement la falaise. L'exutoire du Gros-Ruisseau est un agent d'érosion supplémentaire situé à proximité du secteur qui agit directement sur son instabilité surtout en période de crue ou de tempête. Aussi, lors de grandes marées, le cours d'eau se retrouve accolé à la terrasse de plage et provoque une érosion accentuée dans le secteur des profils 1 et 2 comparativement au secteur des profils 3, 4 et 5 qui subit moins les effets de l'exutoire. La variation de la pente et de la largeur de la plage de l'est vers l'ouest en témoigne.

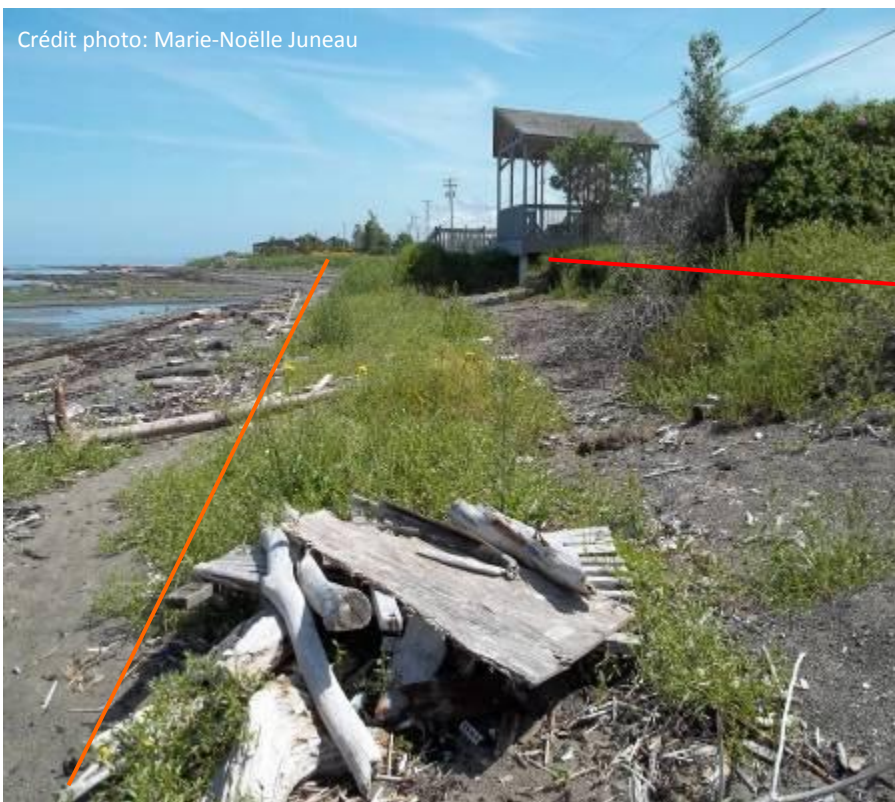
Figure 5. Identification de la ligne de rivage et de la ligne des hautes eaux (LHE) (Ligne orange) et du trait de côte (ligne rouge).

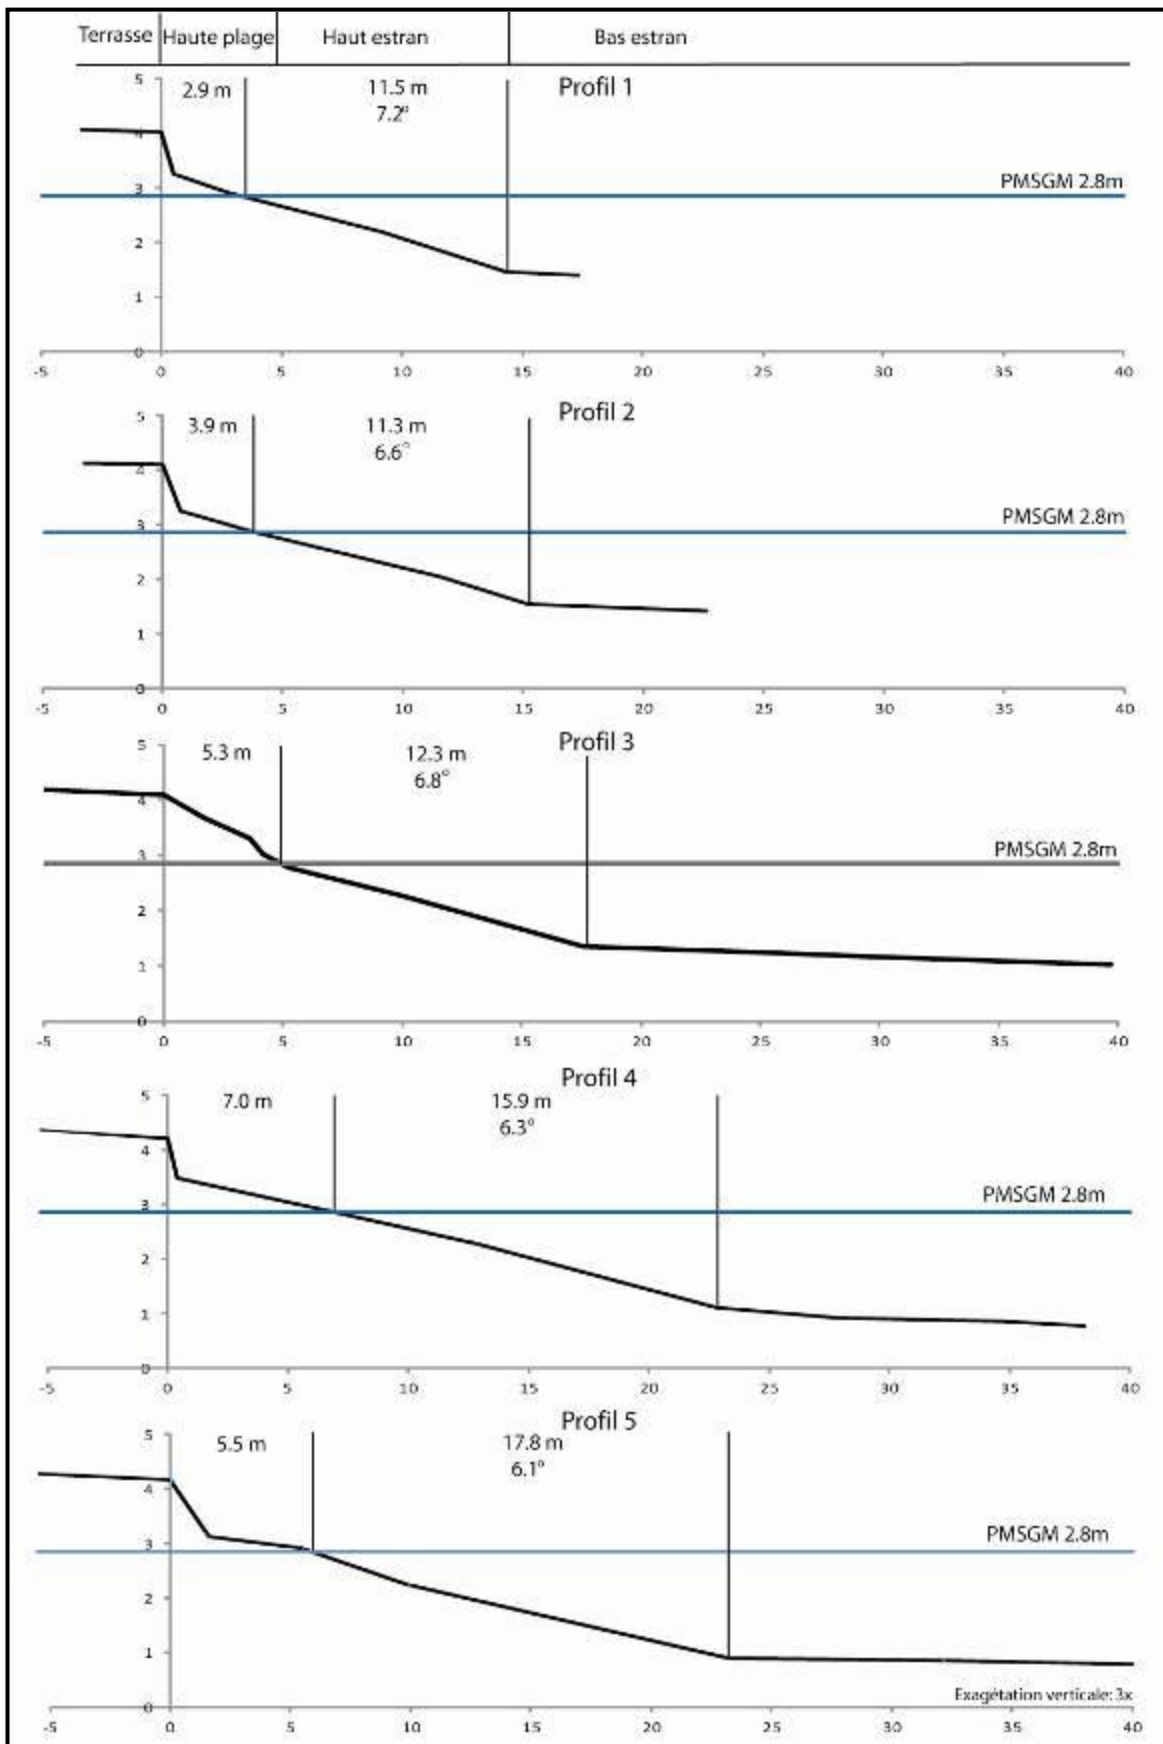
Figure 6. Profils topographiques de la plage de la Halte marine du Gros-Ruisseau. Ligne bleue : limite de la pleine mer supérieure de grandes marées (PMSGM).

Les profils topographiques réalisés permettent de caractériser la plage, notamment sa largeur et sa pente (Figure 6). De manière générale entre le profil 1 et le profil 5, on observe un élargissement de la haute plage et du haut estran ainsi qu'une diminution de la pente. La largeur de la haute plage varie de 2,9 m à 5,5 m tandis que la largeur du haut estran varie de 11,5 m à 17,8 m tandis que les pentes de la plage varient entre 6,1° et 7,2°.

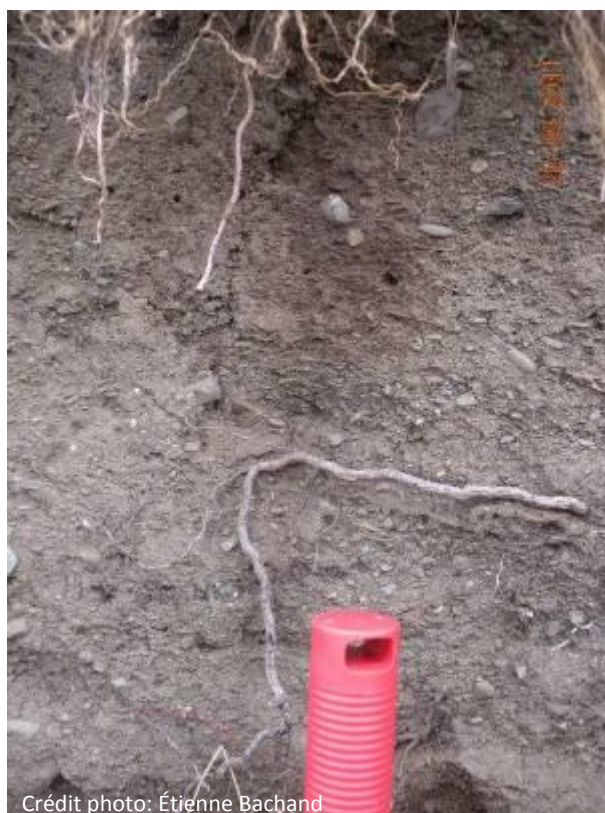
La nature litho stratigraphique d'une côte détermine dans une large mesure les types de processus d'érosion qui peuvent l'affecter et son degré de vulnérabilité. La côte est principalement composée de matériaux de remblai mis en place lors de la construction de la route et de la halte. Donc, les sédiments sont des graviers grossiers non triés et anguleux comprenant une portion importante de sédiments fins (silt et argile) (Figure 7). Normalement, les terrasses de plage sont composées majoritairement de sable fin à grossier.

Figure 7. Matériau de remblai qui compose la terrasse de plage mise en place lors de la construction de la route 132 et de la halte.

La composition artificielle de la terrasse de plage faite de remblai ne permet pas de recharger adéquatement la plage naturellement et engendre un bilan sédimentaire négatif. De manière naturelle, les plages subissent des périodes d'érosion et des périodes d'accumulation. Les périodes d'érosion se produisent principalement durant les tempêtes automnales, en contrepartie les périodes d'accumulation se produisent durant la période estivale, soit de la période de dégel à la fin août, grâce à la dérive littorale. La dérive littorale engendre un transit sédimentaire le long de la côte grâce à des sources sédimentaires. Les principales sources sédimentaires des plages sont les terrasses de plage et les cours d'eau qui charrient des sédiments du milieu terrestre et les déposent sur les plages.

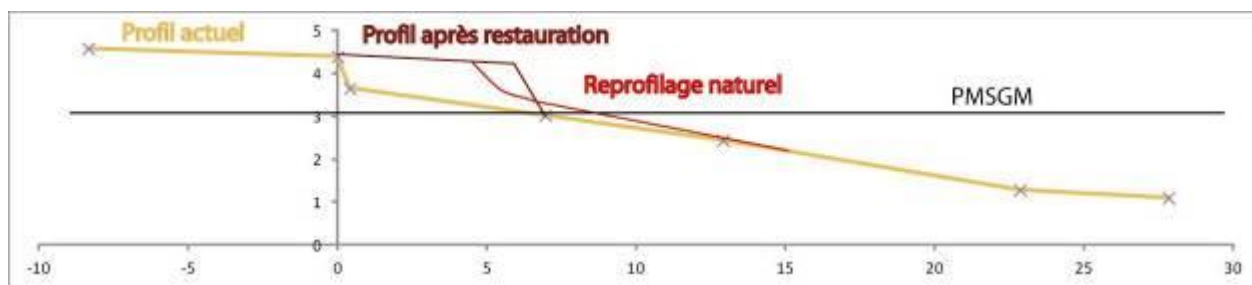
Figure 12. Profil actuel de la Halte marine du Gros-Ruisseau ainsi que les projections des profils après la recharge en sable et le reprofilage naturel.

Le rechargement sédimentaire d'une plage consiste à déposer des sédiments similaires à ceux déjà en place, sur la haute plage afin de créer une source sédimentaire artificielle qui sert à nourrir la plage (Dean 2002, 2004, Pupier-Daucher, 2008). Le principal objectif est de rehausser et de reprofiler la pente de la plage pour ainsi recréer artificiellement une zone de perte d'énergie des vagues (Figure 12). Les sédiments réintégrés dans le système côtier doivent provenir d'un banc d'emprunt autorisé ne contenant aucun polluant ou contaminant et avoir une granulométrie similaire ou légèrement plus élevée que les sédiments déjà en place (Dean, 2002, 2004). **Puisque cette source sédimentaire est artificielle, elle n'est pas permanente et la source finit par se tarir en fonction des processus hydrodynamiques et des conditions climatiques à venir, il faut donc planifier des rechargements périodiques.** En fonction des taux d'érosion enregistrés lors des dernières années, on peut estimer qu'une recharge aux 3 à 7 ans suivant les travaux serait nécessaire (Roche, 2011). On peut estimer les recharges subséquentes de l'ordre du tiers de la recharge initiale (Roche, 2011).

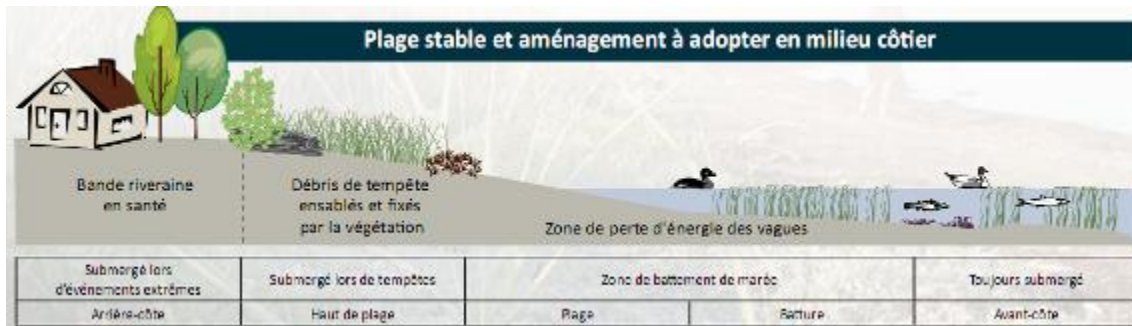
Préalablement à la revégétalisation, il y a la mise en place d'un filet stabilisateur (CoirMAT) fait de coir (fibre de noix de coco). Cette membrane est 100 % biodégradable, sans aucun additif et contrôlée par Écocert. Cette membrane permettra de maintenir en place la recharge sédimentaire lors du ruissellement et durant la période d'implantation des végétaux (1 à 2 ans). Les espèces retenues pour la revégétalisation sont des espèces indigènes et résistantes aux aléas côtiers tels l'Élyme des sables d'Amérique (*Leymus mollis mollis*) (Sowers, 2008) et les rosiers rugueux (*Rosa rugosa*). Ces végétaux présentent un système racinaire fortement développé et un feuillage qui agit comme un filet, ce qui permet de retenir les grains de sable et de contribuer à stabiliser le sol. L'Élyme des sables d'Amérique a été utilisée dans de nombreux travaux de stabilisation des berges à Matane (Roy, 2009), à l'embouchure de la Rivière Mitis (Bachand, 2011) et à différents endroits sur la Côte-Nord et aux Îles-de-la-Madeleine (Grenier et Blouin, 2010). Le principe de la revégétalisation est d'utiliser les végétaux comme capteurs de sédiments sur la haute plage afin de maintenir cette section qui agit comme une zone de perte d'énergie des vagues et une source de sédiments (Figure 13).

Figure 13. Illustration d'une plage en santé avec une zone de perte d'énergie large.
