# Contrôle du roseau commun dans un marais restauré, Saint-André-de-Kamouraska, MRC de Kamouraska

## Rapport d'étape - Travaux et suivi 2022

Présenté à la Fondation de la faune du Québec

Mars 2023

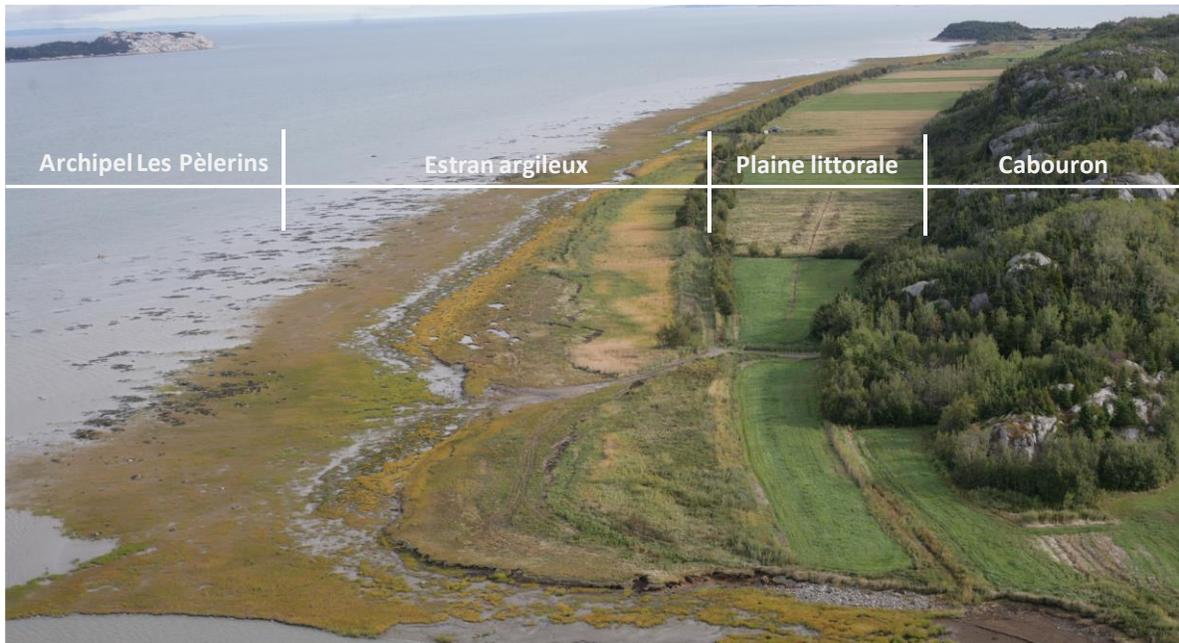
Figure 2 Succession des sous-régions naturelles dans la zone de restauration (photo : LDGIZC-UQAR, 2017).

Le paysage côtier de la zone de restauration présente une succession de sous-régions naturelles distinctives soit, les îles, le littoral et la plaine littorale (Figure 2). La zone d'eau peu profonde fait place à un vaste estran argileux. Il peut atteindre près de 500 m à marée basse. La plaine littorale est située dans le prolongement de l'estran. Il comprend les terres cultivées de l'aire de restauration. Pour une description détaillée et complète des différents habitats, mais aussi les

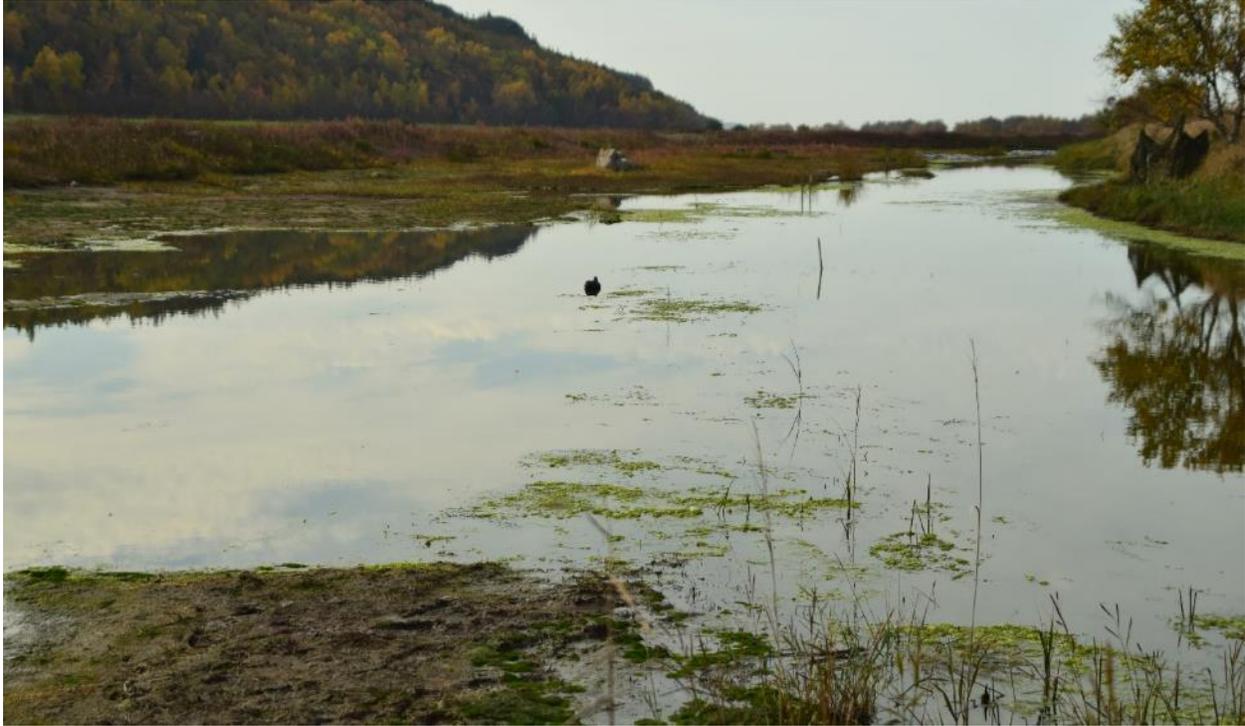
**Figure 3** Marais reconstitué en octobre 2021 présentant le niveau d'eau typiquement observé durant l'été.

La nature des aménagements fauniques du projet est très distinctive en fonction de l'habitat à restaurer. À l'est, le terrain se différencie considérablement par sa topographie sujette à de fréquents épisodes d'inondation lors des grandes marées. La consolidation d'une brèche déjà présente dans l'ancien aboiteau et l'aménagement de chenaux fauniques confèrent désormais au site une dynamique de marais côtier (Figure 3).

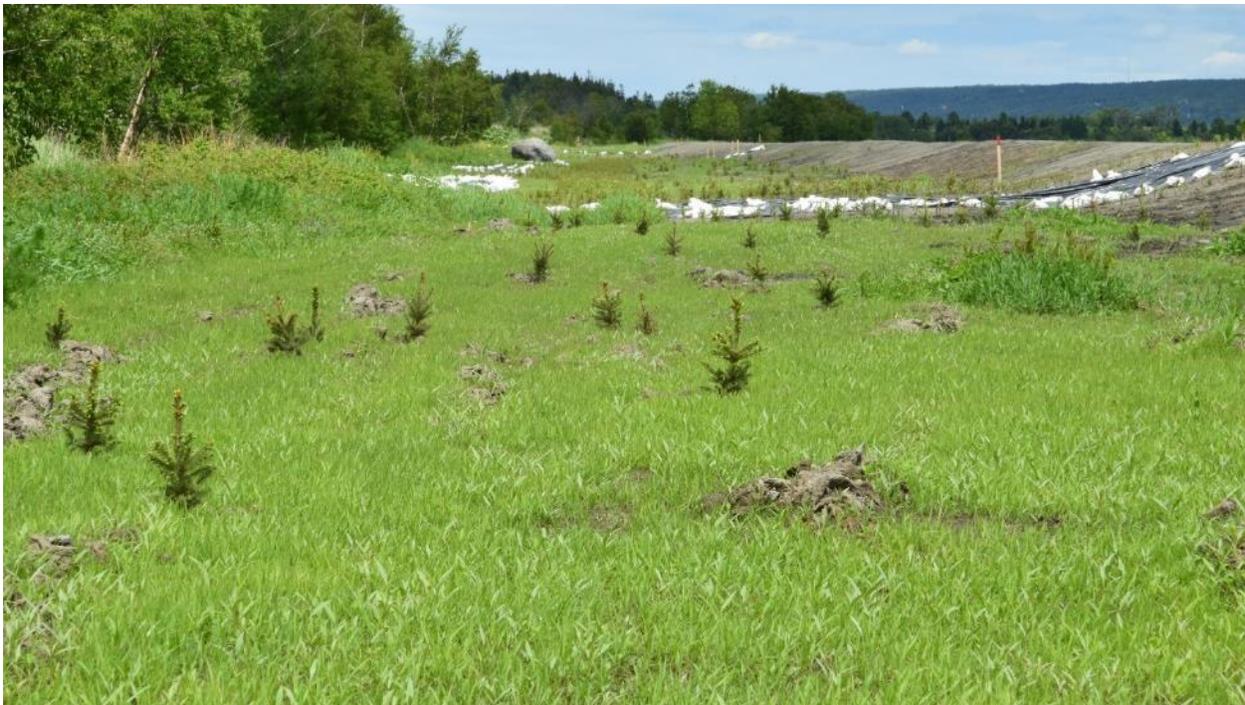
**Figure 4** Habitat d'arrière-côte après les travaux d'aménagements fauniques. Notez en arrière-plan un dispositif de bâche pour le contrôle du roseau commun.

À l'ouest, l'habitat est davantage représentatif de l'arrière-côte (Figure 4). De plus, le degré de colonisation du roseau commun est significativement plus élevé selon un gradient de l'ouest vers l'est nécessitant une stratégie de contrôle et un aménagement adapté. Ces considérations ont orienté le choix du type d'aménagement faunique aménagé, donc le choix des espèces végétales, en relation avec l'habitat à restaurer sur le site.

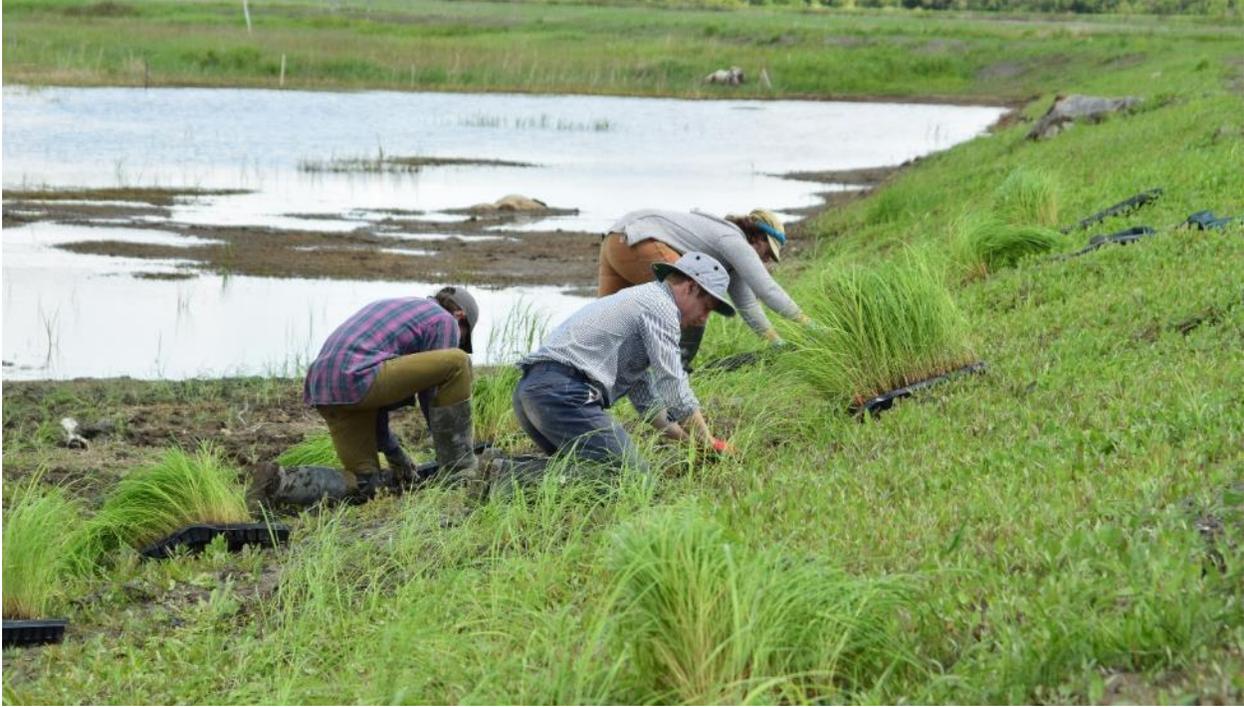
**Figure 5** Plantation de spartine peccinée sur le flanc nord l'aboiteau à proximité du marais reconstitué.

En 2021 seulement, un total de 34 990 plants a été mis en sol sur une superficie totalisant 9 840 m<sup>2</sup> selon des patrons de plantation propres à l'habitat à reconstituer ou à l'espèce (Figure 5). Sur le secteur est du marais reconstitué, cela inclut : 5 140 spartines pectinées, 5 500 spartines étalées, 1 000 scirpes maritimes, 500 plantes diverses de marais, 1 000 calamagrostide du Canada et 500 carex paléacé. L'objectif étant d'accélérer et assurer la reprise végétale et la connectivité avec le marais existant. Sur le secteur centre et ouest, cela inclut : 14 300 saules discolorés, 7 050 saules de l'intérieur (Figure 6), 1 440 épinettes blanches et 135 aulnes rugueux. Les saules ont principalement été utilisés de pair avec les bâches dans l'effort de contrôle du roseau commun et comme technique de génie végétale de part et d'autre de l'ouverture consolidée.

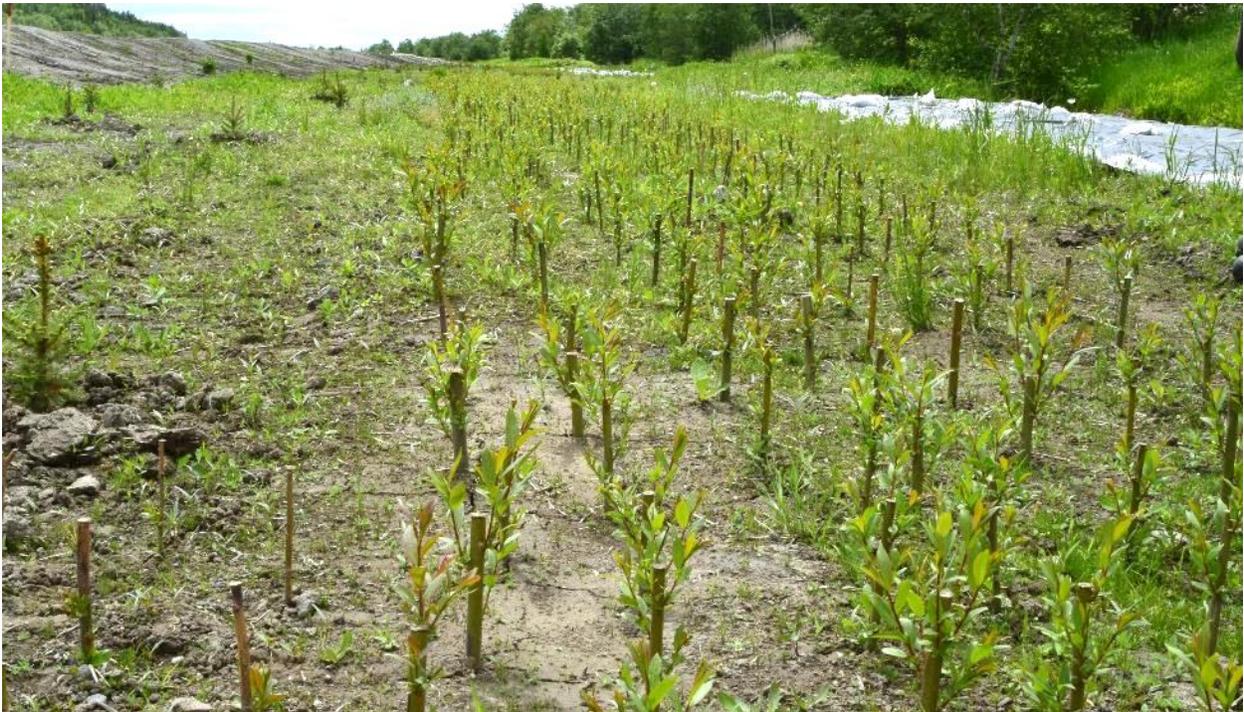
**Figure 6** Plantation de saules de l'intérieur dans le secteur ouest.

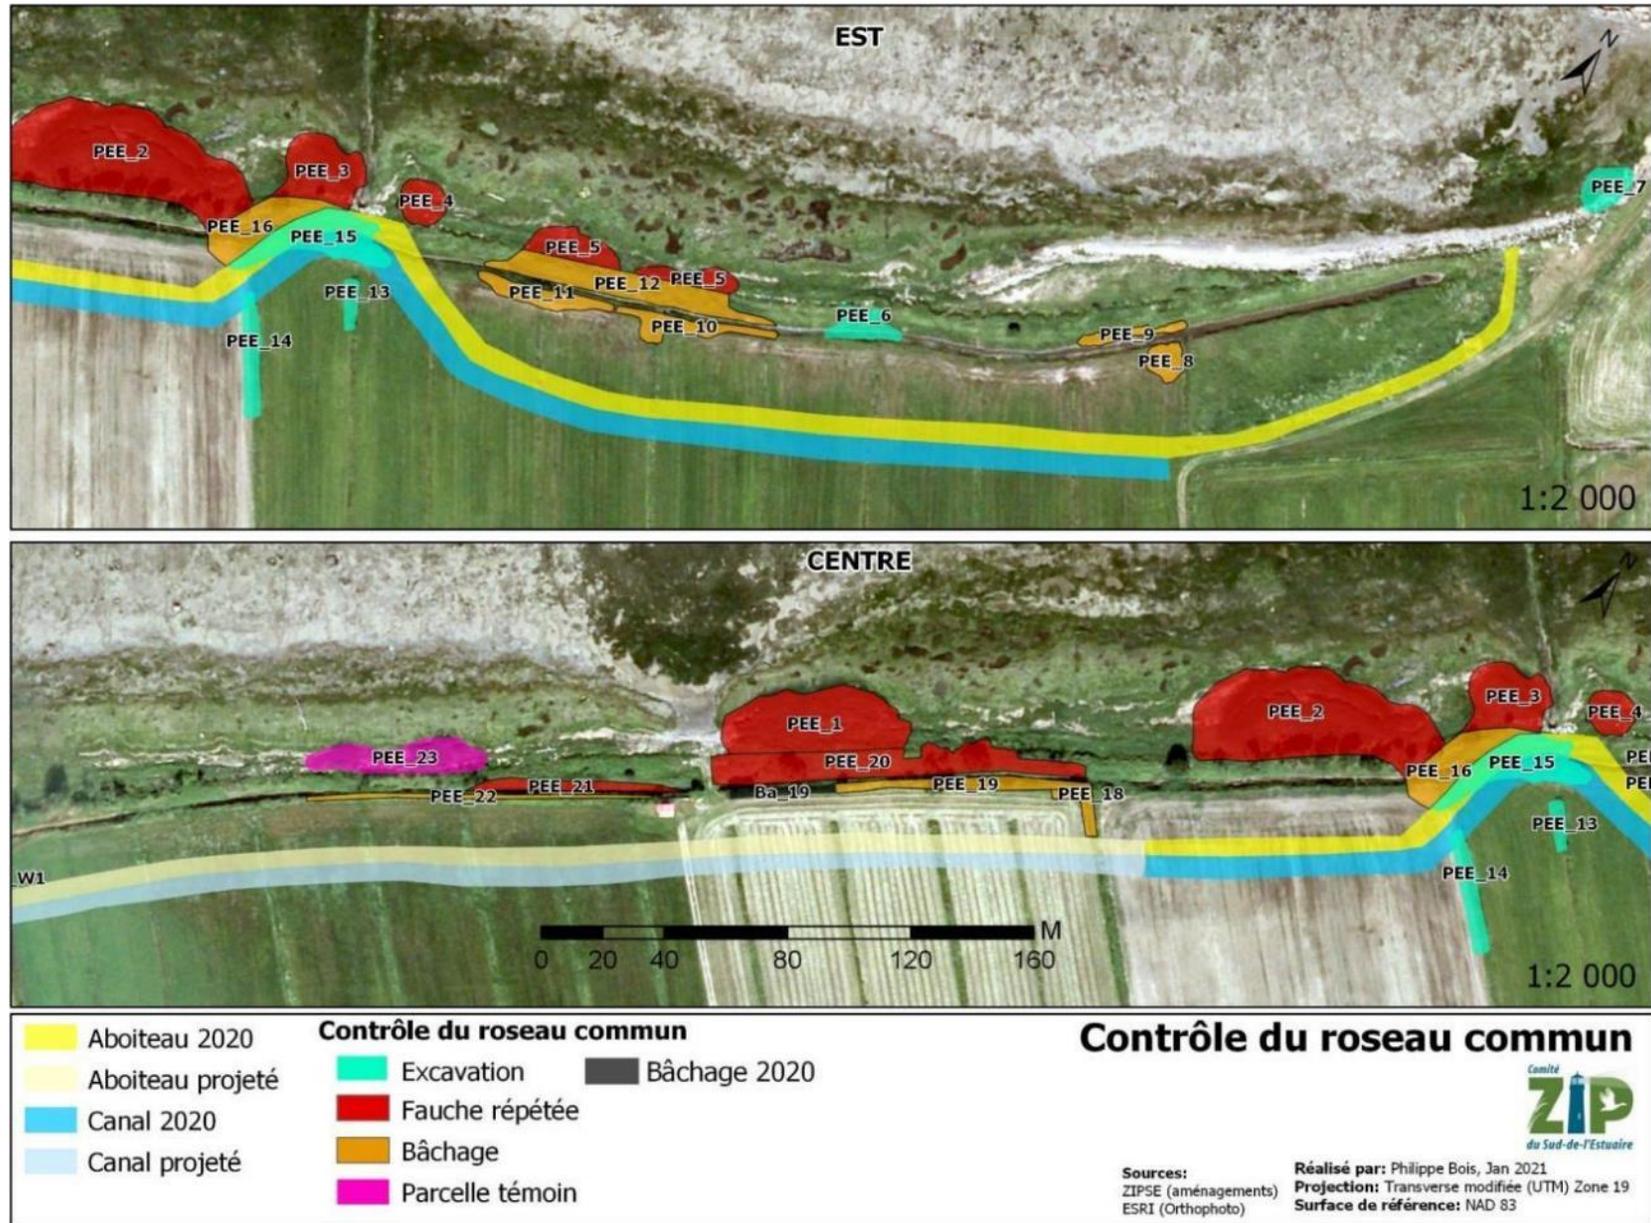
Figure 7 Contrôle du roseau commun réalisé en 2020.

Les interventions de contrôle réalisées en 2020 ont couvert une superficie totale de 9 400 m<sup>2</sup>. Ces interventions concernent la fauche répétée de 16 colonies totalisant 7 577 m<sup>2</sup>, le bâchage d'une parcelle de 198 m<sup>2</sup> et l'excavation mécanique de 5 colonies totalisant 987 m<sup>2</sup> ainsi que les suivis périodiques, notamment par contrôle manuel (Figure 7).

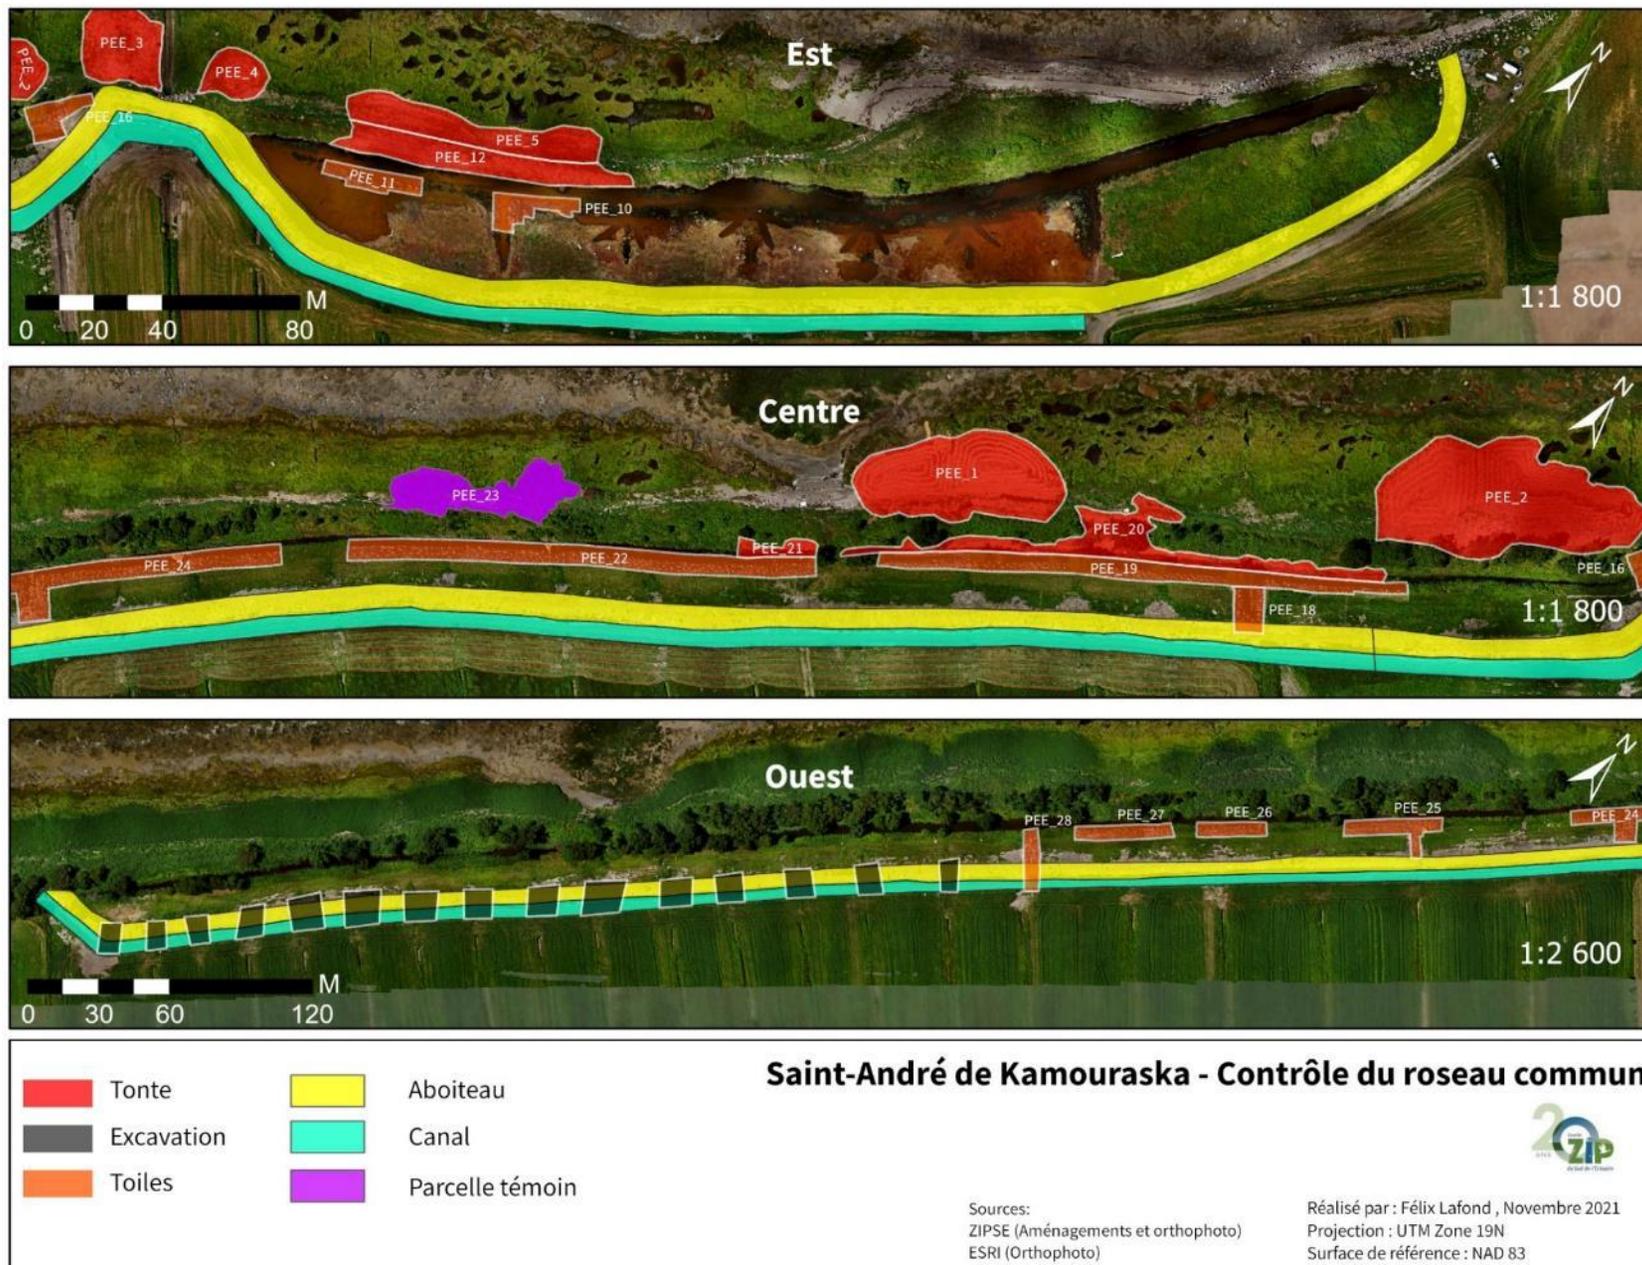
Figure 8 Contrôle du roseau commun réalisé en 2021.

Les interventions de contrôle réalisées en 2021 ont couvert une superficie totale de 12 328 m<sup>2</sup>. Ces interventions concernent l'excavation mécanique de 15 colonies totalisant 2 359 m<sup>2</sup>, le bâchage de 11 colonies totalisant 3 728 m<sup>2</sup>, la fauche répétée de 8 colonies totalisant 6 241 m<sup>2</sup> ainsi que les suivis périodiques, notamment par contrôle manuel (Figure 8).

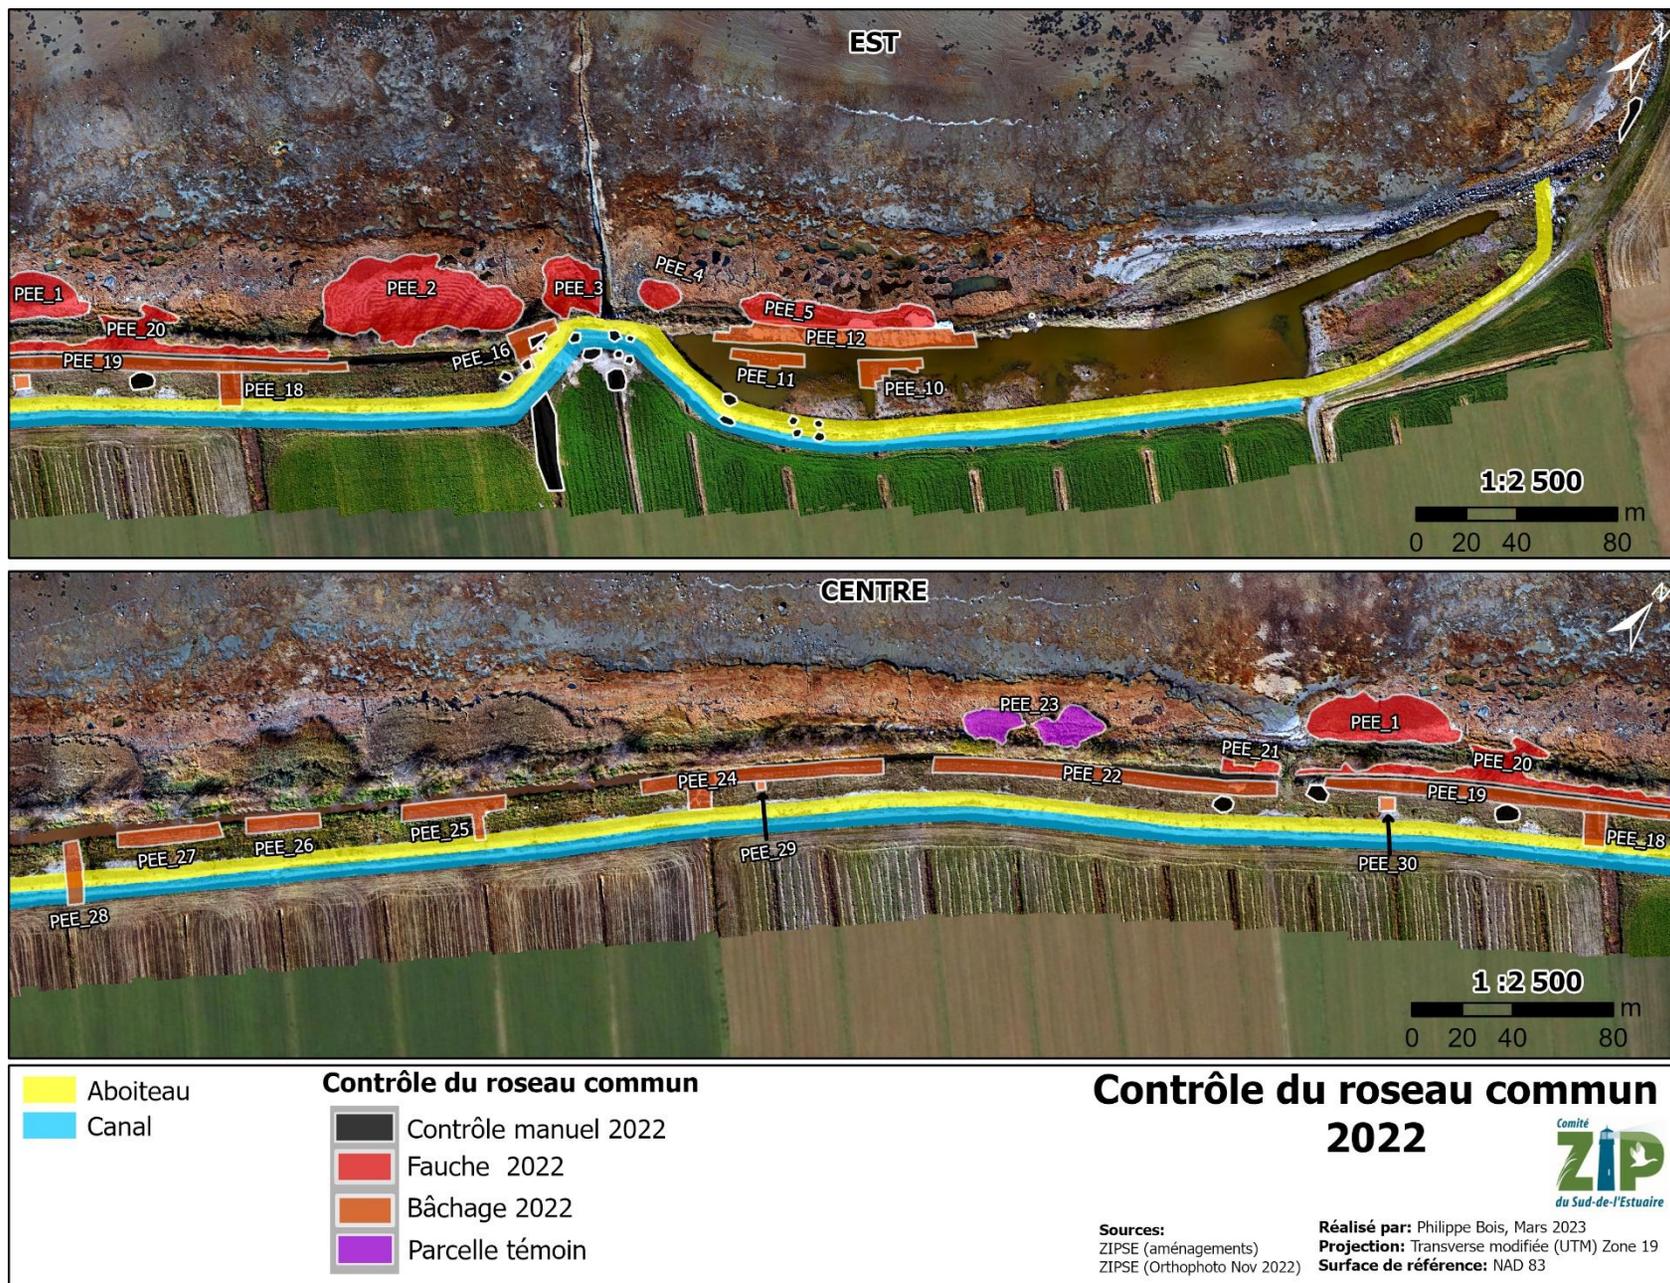
Figure 9 Contrôle du roseau commun réalisé en 2022

Le contrôle du roseau commun réalisé en 2022 a inclus le bâchage de 3 nouvelles parcelles (PEE-12, 29 et 30) la fauche répétée de 8 colonies et les suivis des sites d'excavation, des bâches et de l'évolution spatiale des colonies fauchées (Figure 9). À noter que le repiquage de saules a dû être reporté en 2023. Au moment de la signature de l'entente en mai 2022, le délai pour la commande des plants et la logistique de plantation étant trop court.

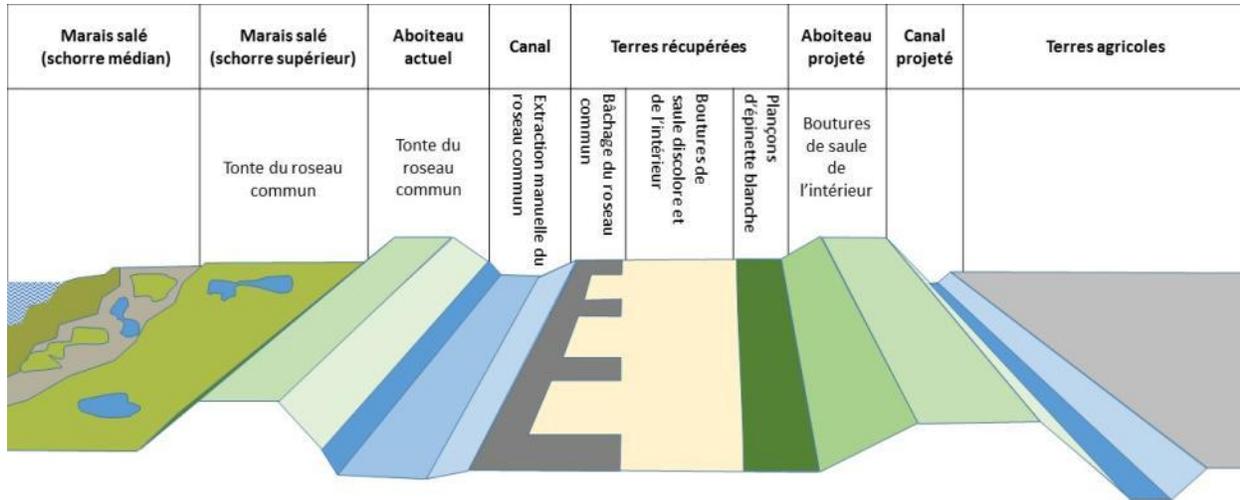
**Figure 10 Schéma conceptuel transversal présentant le contexte type de l'utilisation des bâches pour le contrôle du roseau commun dans le présent projet.**

Rappelons que le bâchage a été privilégié pour les colonies situées en bordure du canal de l'ancien aboiteau (Figure 10). Chaque colonie du secteur central et est de la zone de restauration a été bâchée et circonscrite par une plantation de saule ayant comme fonction de limiter l'expansion des colonies au-delà des bâches. L'utilisation des bâches vise à freiner la propagation du roseau commun d'ici à ce que les haies de saules soient suffisamment matures pour offrir un écran efficace à la propagation du roseau commun dans le futur.

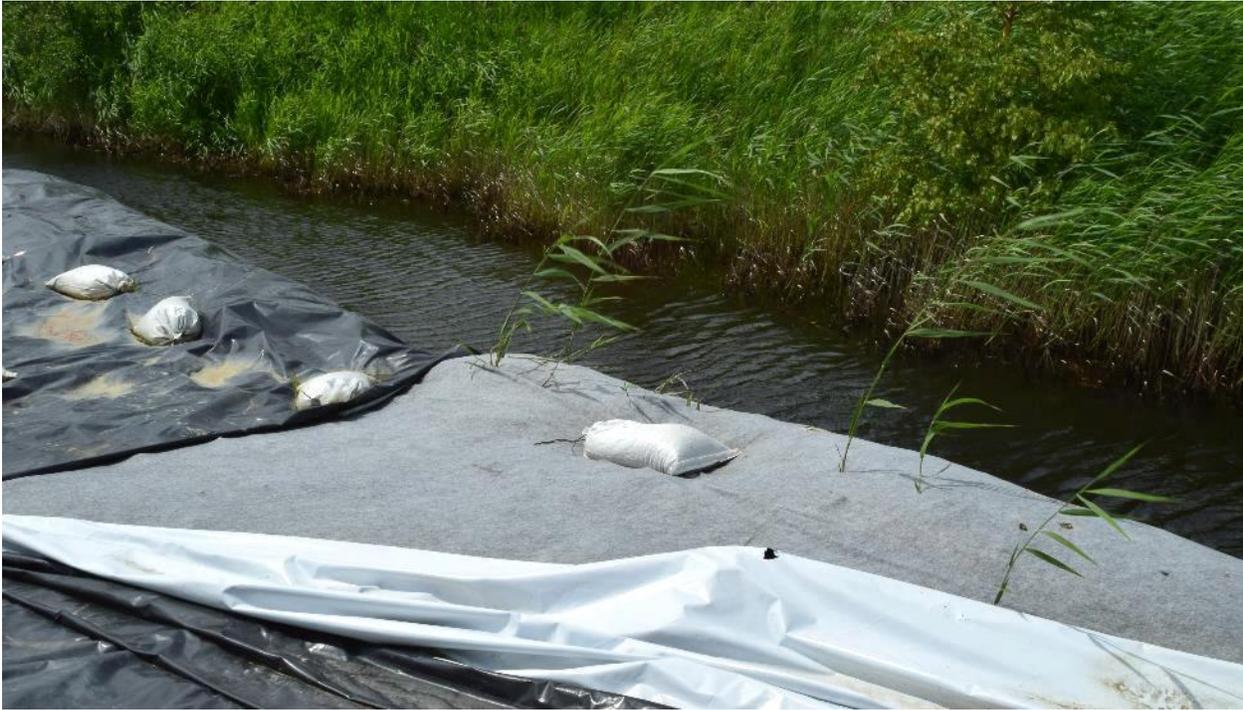
Le suivi du 29 juin 2022 a permis d'évaluer que les bâches existantes étaient en excellentes conditions. Seulement quelques jonctions de géomembranes ont dû être remplacées et sécurisées avec quelques sacs de sable additionnels (Figure 11). Moins d'une dizaine de repousses ont ponctué les bâches. La méthode utilisée consistant à superposer un géotextile (ex. *Solena TX-80*) et une géomembrane en polyéthylène résistante aux rayons UV et imperméables de 6 millièmes de pouce d'épaisseur (ex. toile d'ensilage) est vraisemblablement très efficace. Les bâches demandent à toute fin pratique très peu d'entretien.

Figure 11 Jonction de géomembranes déplacées durant l'hiver. Notez que le géotextile à lui seul ne suffit pas à freiner les repousses de roseau commun.

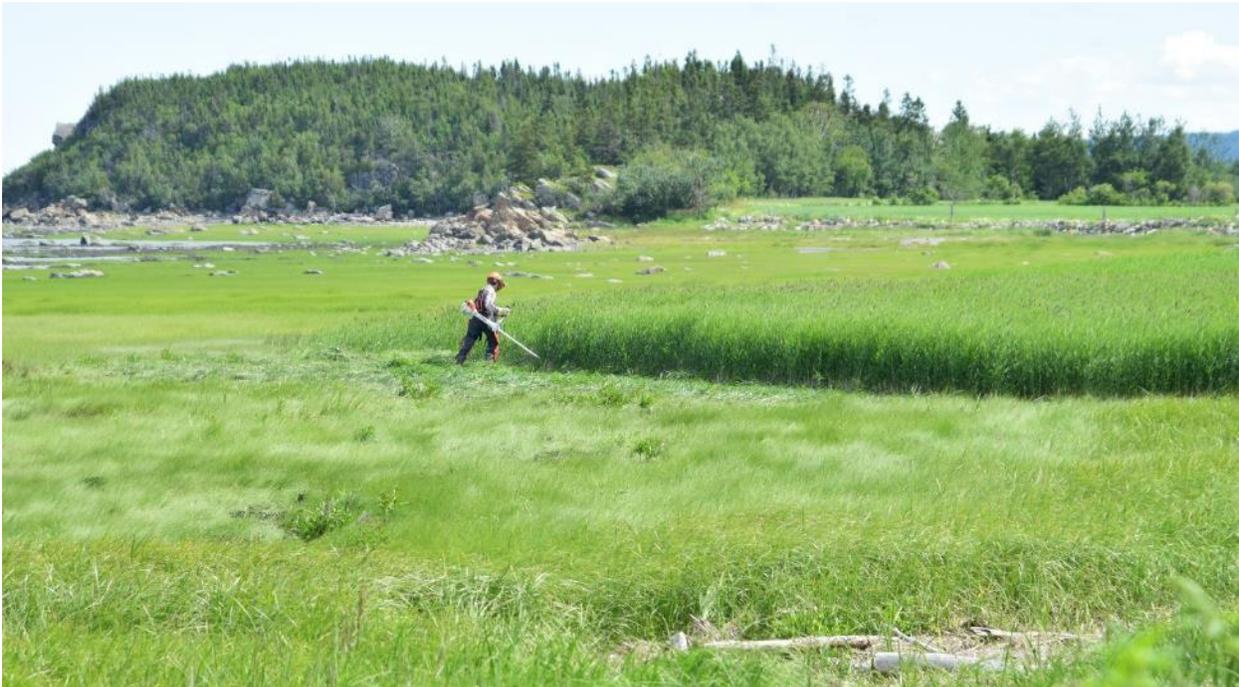
**Figure 12 Fauche répétée d'une colonie de roseau commun (PEE-2) à l'aide d'une débroussailleuse forestière munie d'un couteau à taillis.**

Rappelons que la fauche répétée a été privilégiée pour les colonies situées sur le schorre supérieur et l'aboiteau existant. L'installation de bâche n'est pas adaptée aux marais côtiers de l'estuaire du Saint-Laurent. Les ondes de marées risqueraient d'emporter et/ou d'endommager les bâches. Les difficultés de déplacement inhérentes au terrain et la sensibilité du milieu obligent également la tenue de travaux manuelle plutôt que l'utilisation de machine lourde. La fauche est effectuée à l'aide de débroussailleuses forestières *Stihl 360 C-EM*, munies d'un couteau à taillis (3 dents) (Figure 12).

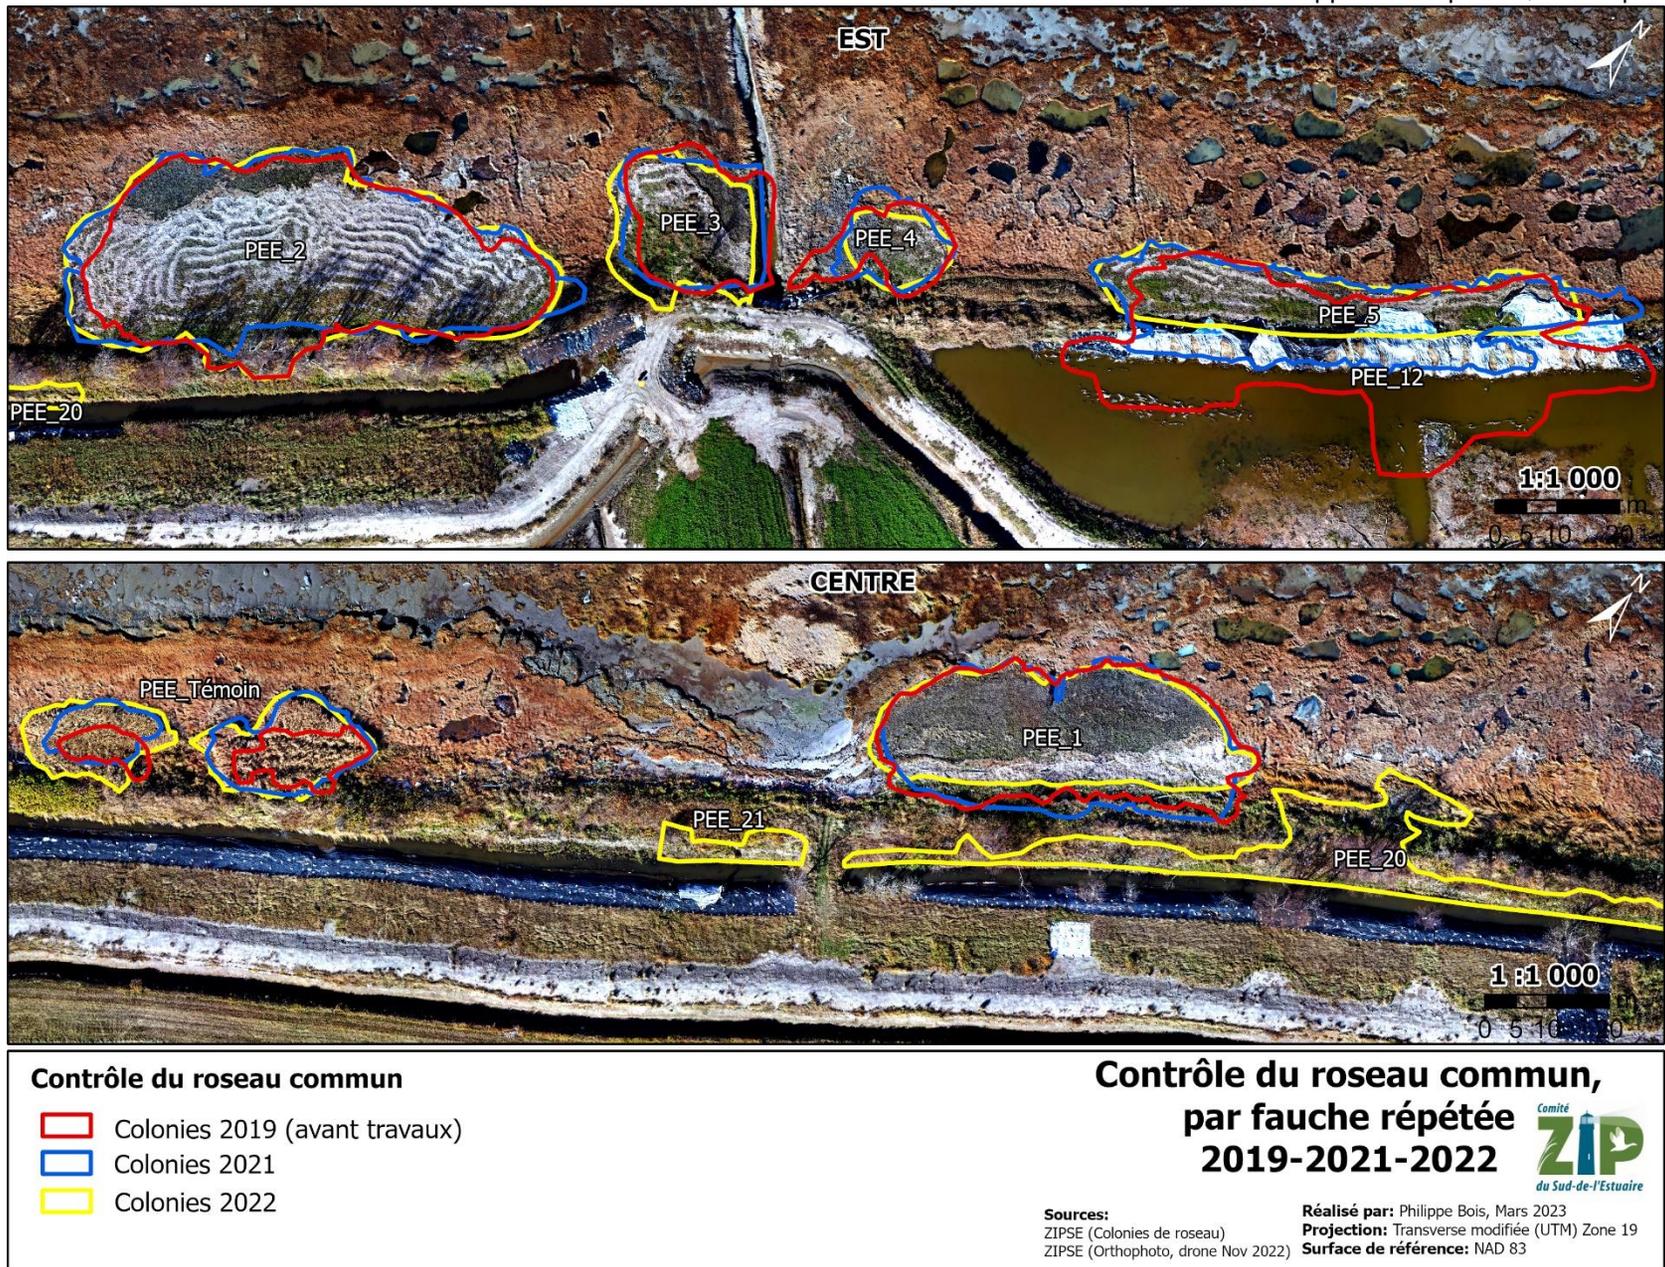
La Figure 13 présente l'évolution spatiale des colonies fauchées entre 2019 et 2022. Le traçage a été obtenu au DGPS sur le terrain ou par photo-interprétation basée sur les orthomosaïques géoréférencées provenant des levés d'imagerie aérienne haute résolution. Le traçage représente la limite de végétation dense où le roseau commun domine les autres assemblages végétaux. La colonie *PEE-Témoin* n'a subi aucune intervention et représente l'évolution spatiale naturelle d'une colonie de roseau commun dans les mêmes conditions environnementales de croissance.

Les colonies PEE-1 à 4 montrent une légère variation de  $\pm 15\%$  en moyenne de leur marge, soit négative (PEE-1 et 4) soit positive (PEE-2 et 3). Une variabilité inhérente à la méthodologie du suivi doit être considérée. Le front d'une colonie demeure progressif plutôt qu'une marge nette, ce qui induit une variabilité du traçage. Cela dit, si l'on compare les colonies PEE-1 à 4 et la colonie témoin, il apparaît que la fauche répétée ralentit et limite la colonisation du roseau commun. Alors que les colonies PEE-1 à 4 présentent dans l'ensemble une stabilité de la position de leur marge, la colonie témoin a pratiquement doublé en superficie depuis 2019, passant de 213 m<sup>2</sup> en 2019 à 414 m<sup>2</sup> en 2021 et à 528 m<sup>2</sup> en 2022.

Figure 13 Suivi de l'évolution spatiale des colonies de roseau commun traitées par fauche répétée entre 2019 et 2022.

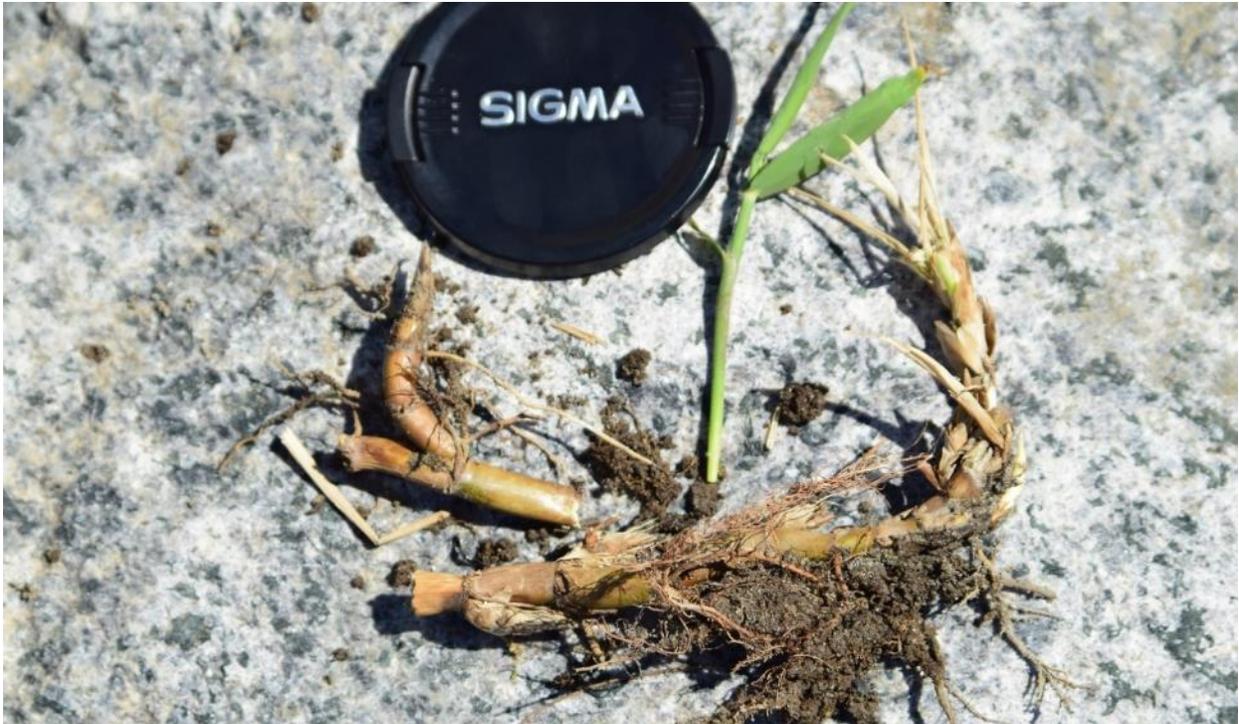
**Figure 14** Rhizome de roseau commun extrait manuellement lors du suivi de la colonie PEE-7 excavée à l'automne 2020.

Du contrôle manuel a été réalisé à chaque visite terrain de suivi. L'objectif du contrôle manuel est d'extraire les rhizomes et les stolons rampants du sol suivant les travaux d'excavation et la pose des bâches (Figure 14 et Figure 15). Le contrôle manuel représente un élément essentiel dans le suivi des travaux de contrôle de roseau commun. En 2020 et 2021, 20 colonies totalisant une superficie de 3 446 m<sup>2</sup> ont été excavées (Figure 7 et Figure 8). Les sites d'excavation représentent des points chauds et nécessitent un intérêt marqué lors des suivis.

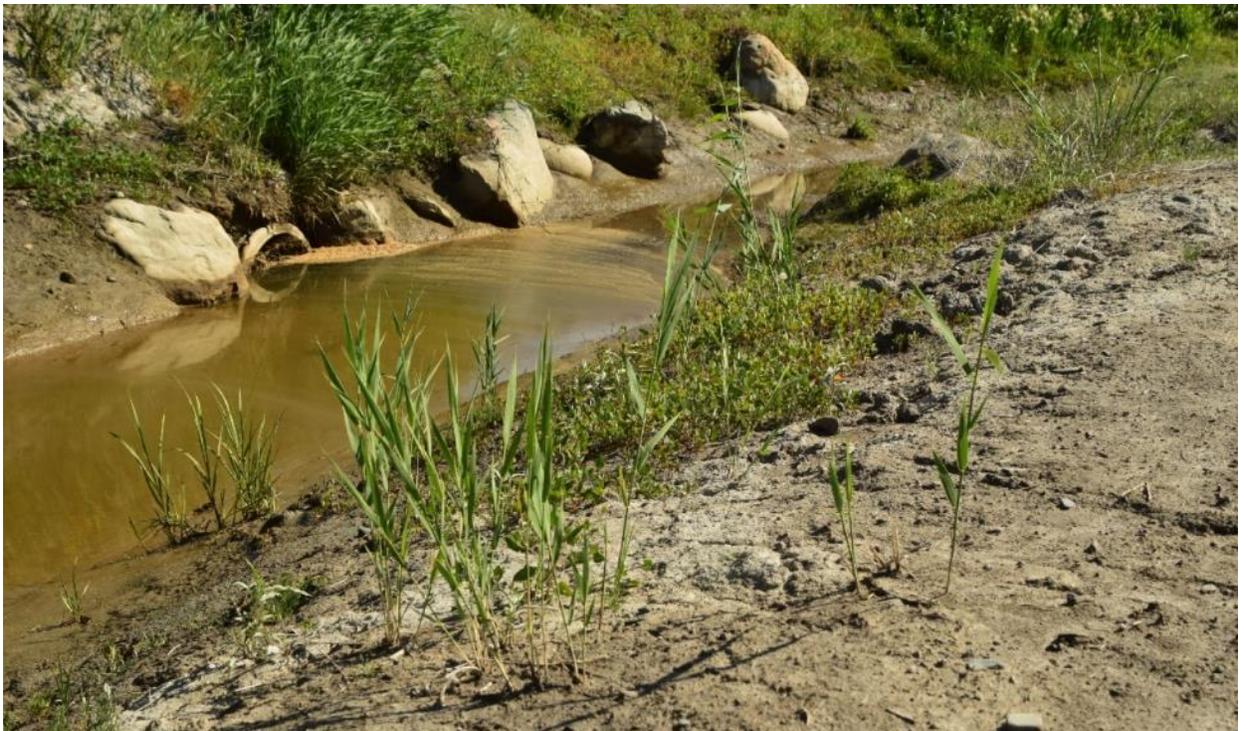
**Figure 15** Tiges éparses de roseau commun observées lors du suivi de la colonie PEE-15 excavée à l'automne 2020.
