Caractérisation biophysique de l'Anse-aux-Iroquois, Rivière-Ouelle

Noël, R., Bonnier Roy, F., Bachand, É., Joubert, J.-É. et Bois, P. 2019. Caractérisation biophysique de Rivière-Ouelle de l'Anse-aux-Iroquois. Comité ZIP du Sud-de-l'Estuaire. Rimouski, Québec. 73p. + annexes.

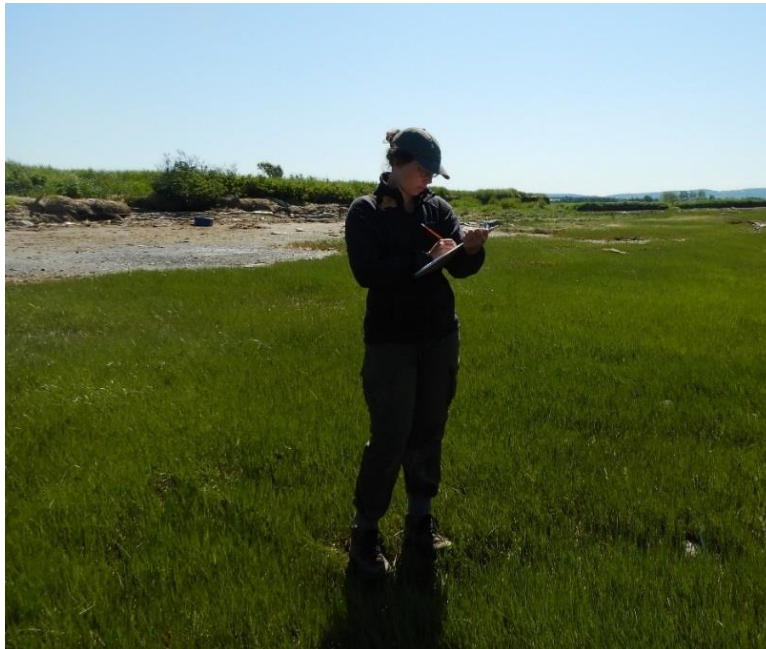
Figure 18. Segmentation côtière de Rivière-Ouelle.

La caractérisation de la zone côtière s'est effectuée le 17 et 18 juin 2019 (Figure 18). Le littoral de la cellule hydrosédimentaire de la pointe de Rivière-Ouelle a été divisé en plusieurs segments uniformes sur la base de critères géomorphologique.

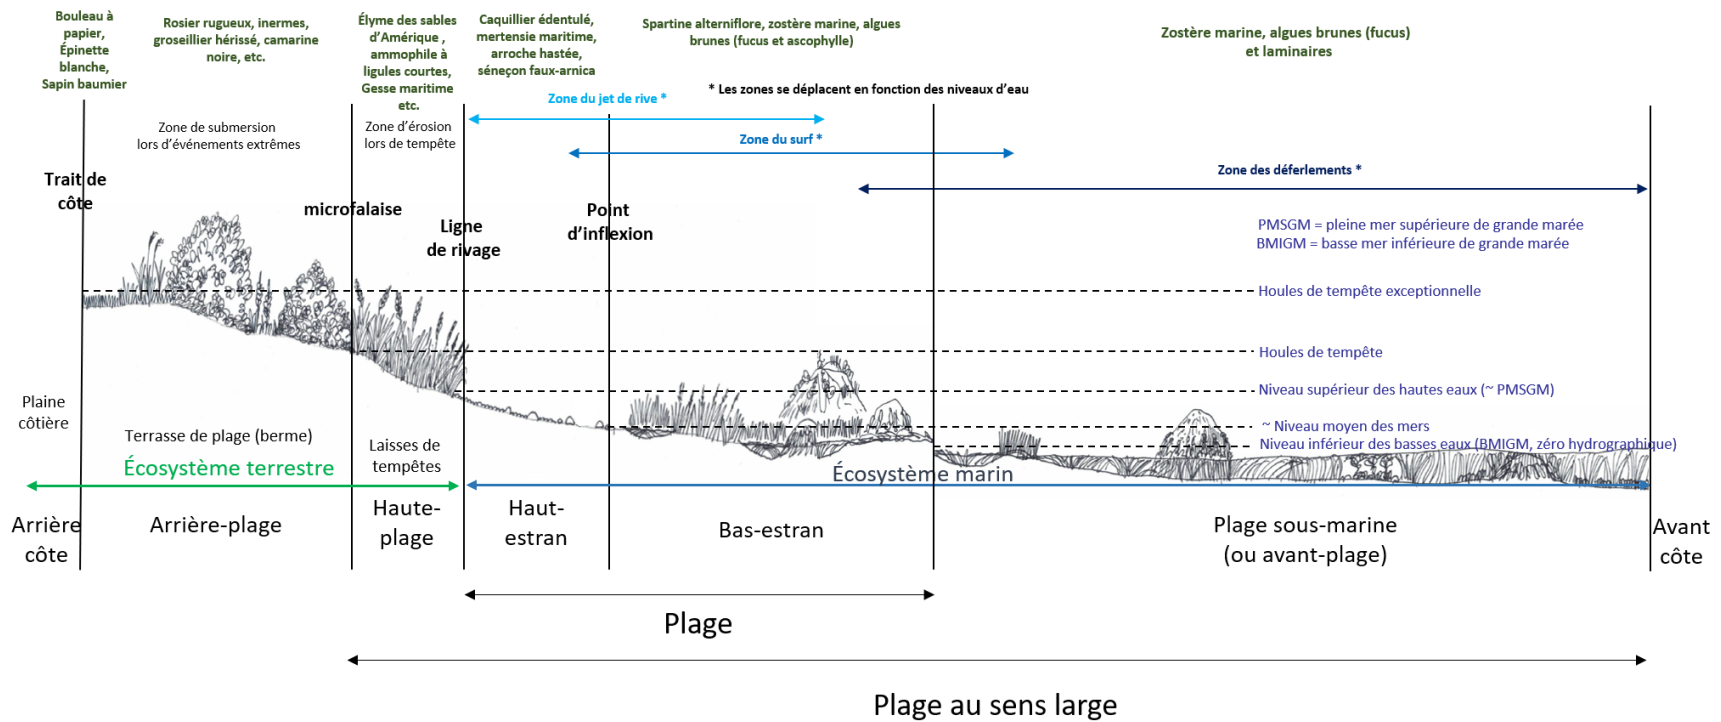
Les segments correspondant aux côtes à terrasse de plage ont été subdivisés selon la nomenclature existante, soit l'arrière-plage, la haute-plage, le haut-estran et le bas estran (Figure 19).

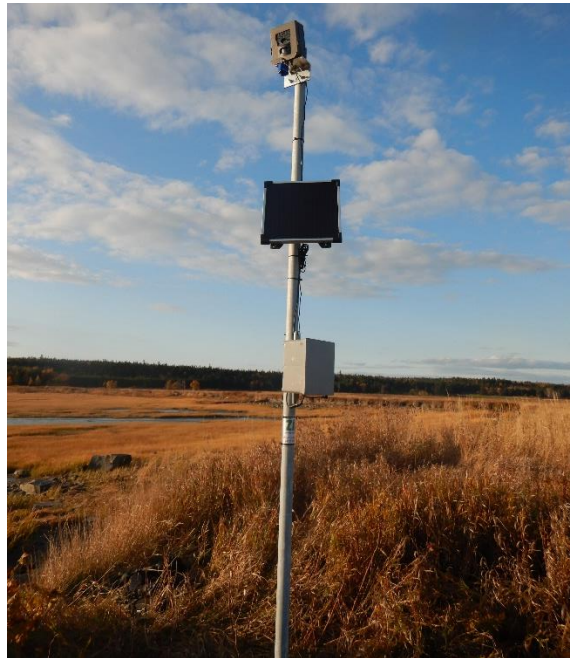
Figure 22. Caméra de suivi installée avec un panneau solaire et une batterie.

Une caméra de suivi fut installée sur un poteau de 10 pieds avec un panneau solaire et une batterie le 21 octobre 2019 (Figure 22). Celle-ci fut installée au nord-est du site de restauration, regardant vers le sud-ouest. Celle-ci prendra des images au 15 minutes ce qui permettra d'observer le comportement du site lors des évènements d'onde de tempête. La visualisation des photographies est faite à partir du logiciel *VirtualDub* 1.10.4. de manière à animer les images comme une vidéo. Cela permet ainsi de voir le mouvement des sédiments généré par l'énergie des vagues. Ces données seront analysées et traitées dans un rapport de suivi en 2020.

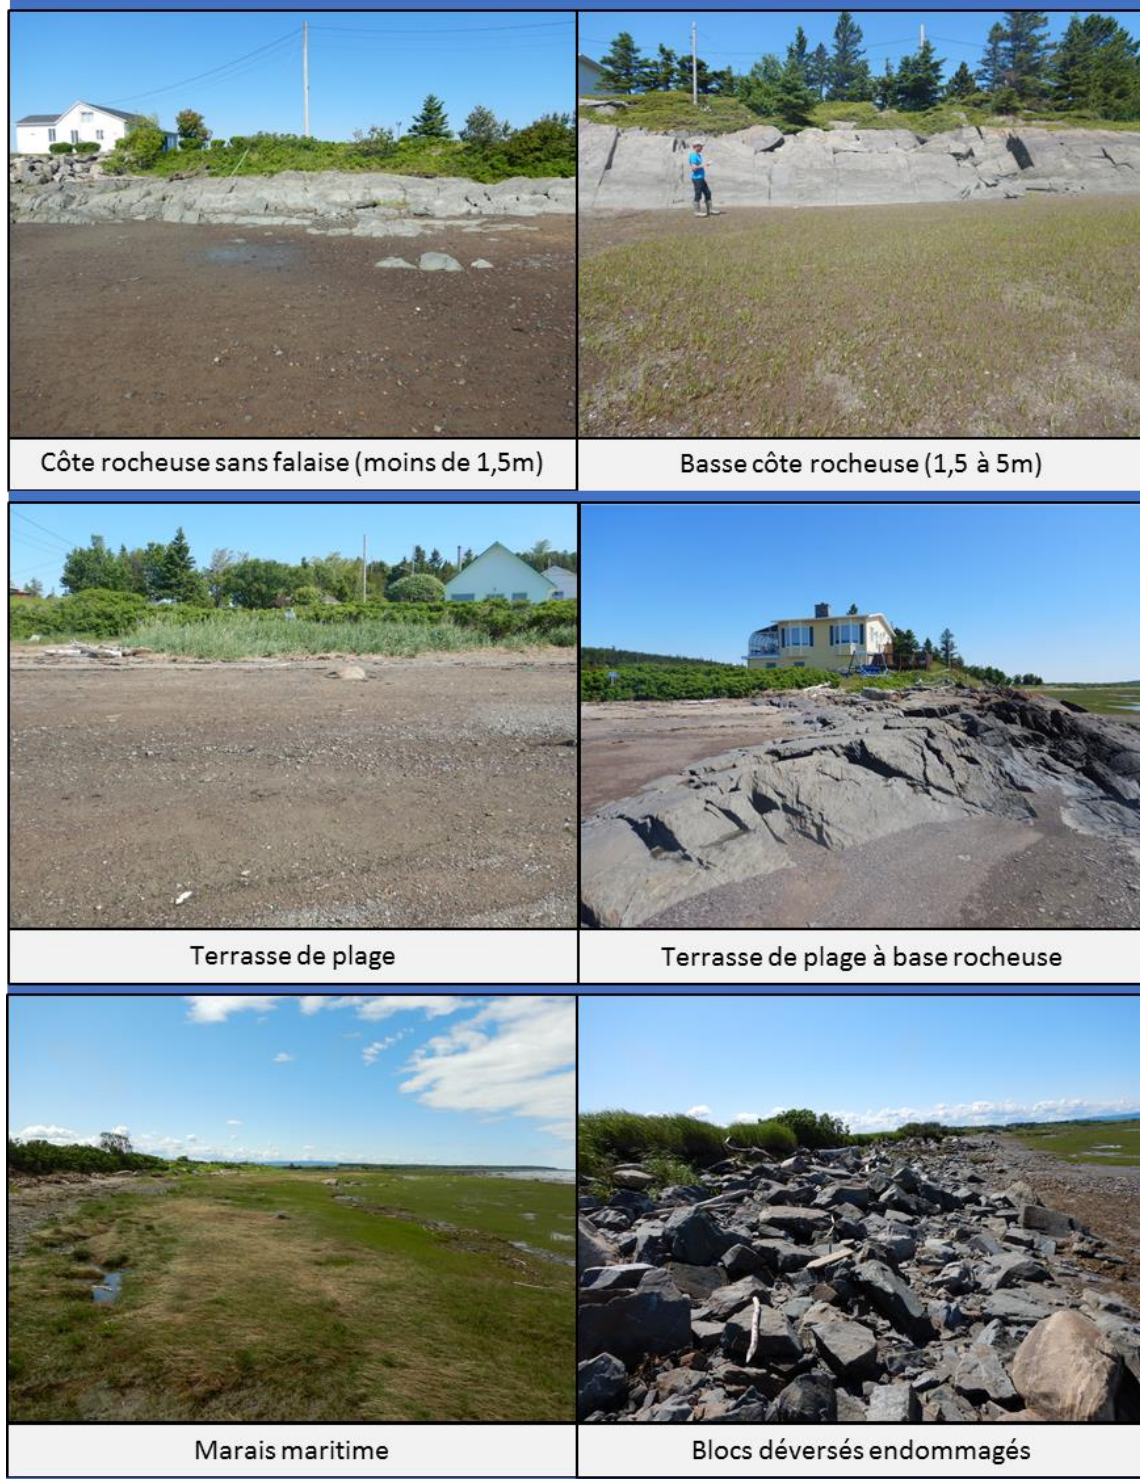
Figure 35. Différents types de côte rencontrés dans l'Anse-aux-Iroquois.

La Figure 35 présente un visuel des différents types de côtes observés durant le terrain de caractérisation côtière du 17 et 18 juin 2019.

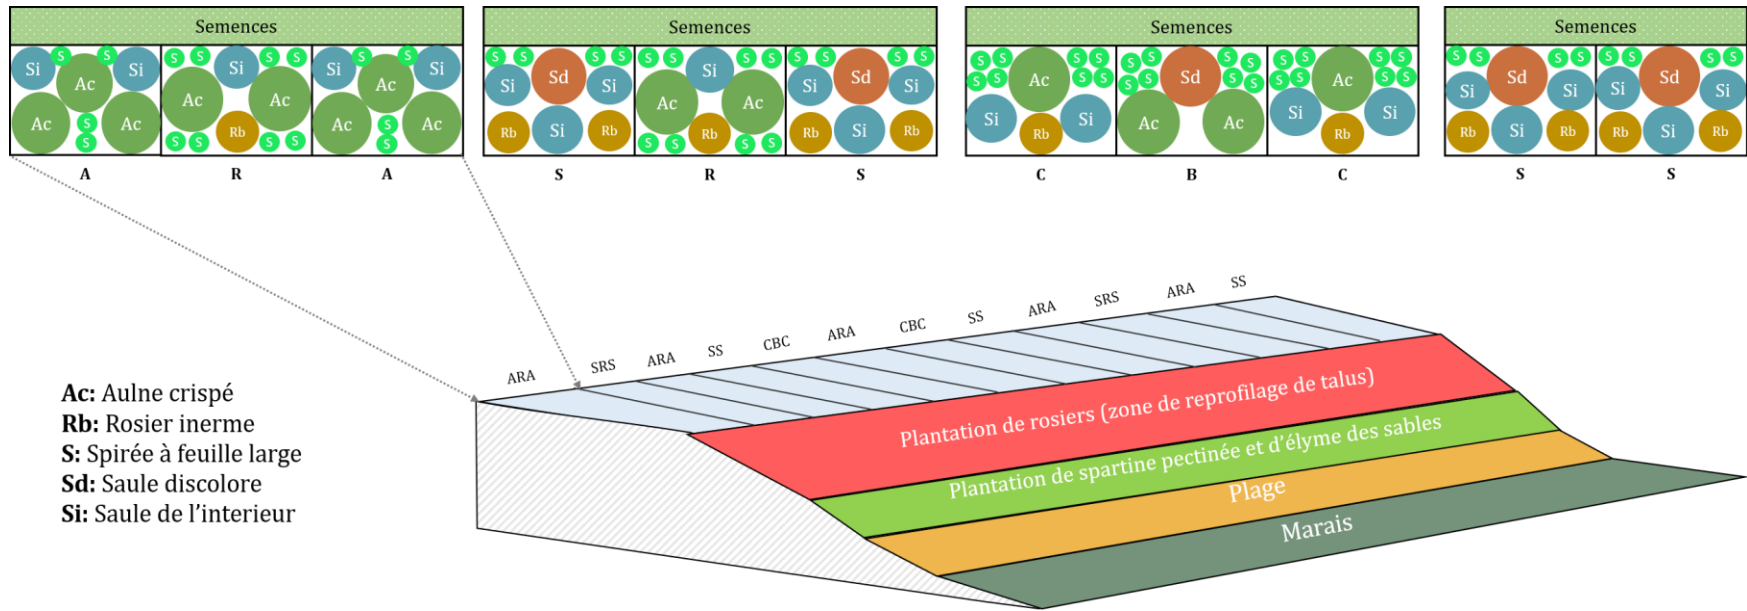
Figure 47. Croquis des patrons de plantation dans la zone de plantation d'arrière-plage.
