RESTAURATION DANS LE MARAIS SALÉ DE RIMOUSKI

RAPPORT DE TRAVAUX ET DE SUIVI

RÉALISÉ PAR
LE COMITÉ ZIP DU SUD-DE-L'ESTUAIRE

Juillet 2015

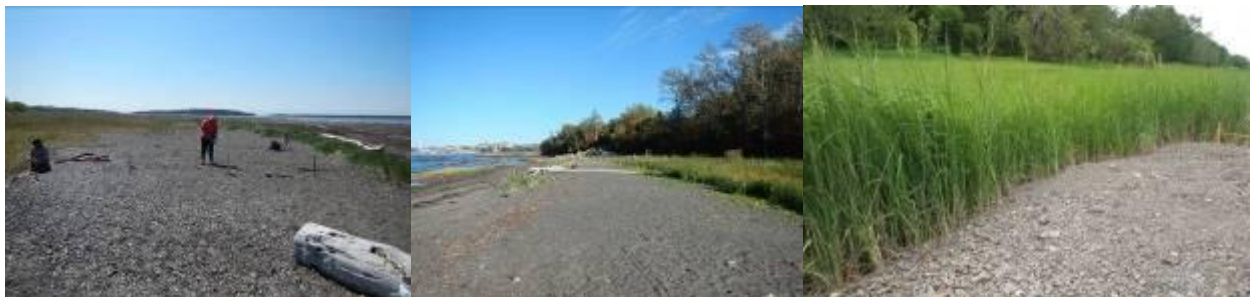
Figure 4. Lobe transgressif

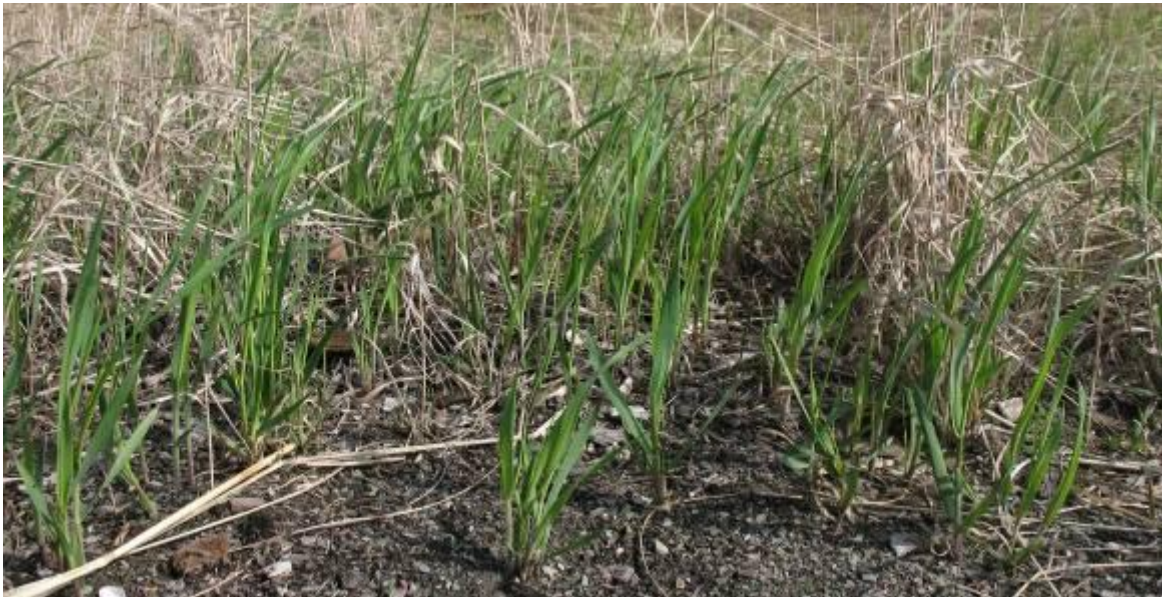
Des suivis préliminaires des plantations de 2013 ont été réalisés les 22 et 23 mai 2014 afin de constater le succès de reprise et de baliser les nouvelles parcelles à végétaliser en priorité. Aucune perturbation suite à l'hiver et aux marées printanières n'ont été remarquées dans la plantation d'élyme des sables d'Amérique de 2013 puisque la reprise approchait 100% avec une moyenne de 6,5 plants par m² et un minimum d'un clone par plant mère. La spartine pectinée, quant à elle, montrait un succès de reprise plus faible de 3 à 10 tiges par m² avec plusieurs clones par plants mère. Cependant, une laisse de grande marée à déposée une couche de débris ligneux sur la plantation et à recouvert une proportion non négligeable de plant au printemps 2014 (voir page 23 Suivi du banc donneur).

Figure 10 Suivi des plants d'élyme des sables d'Amérique de 2013 en mai 2014

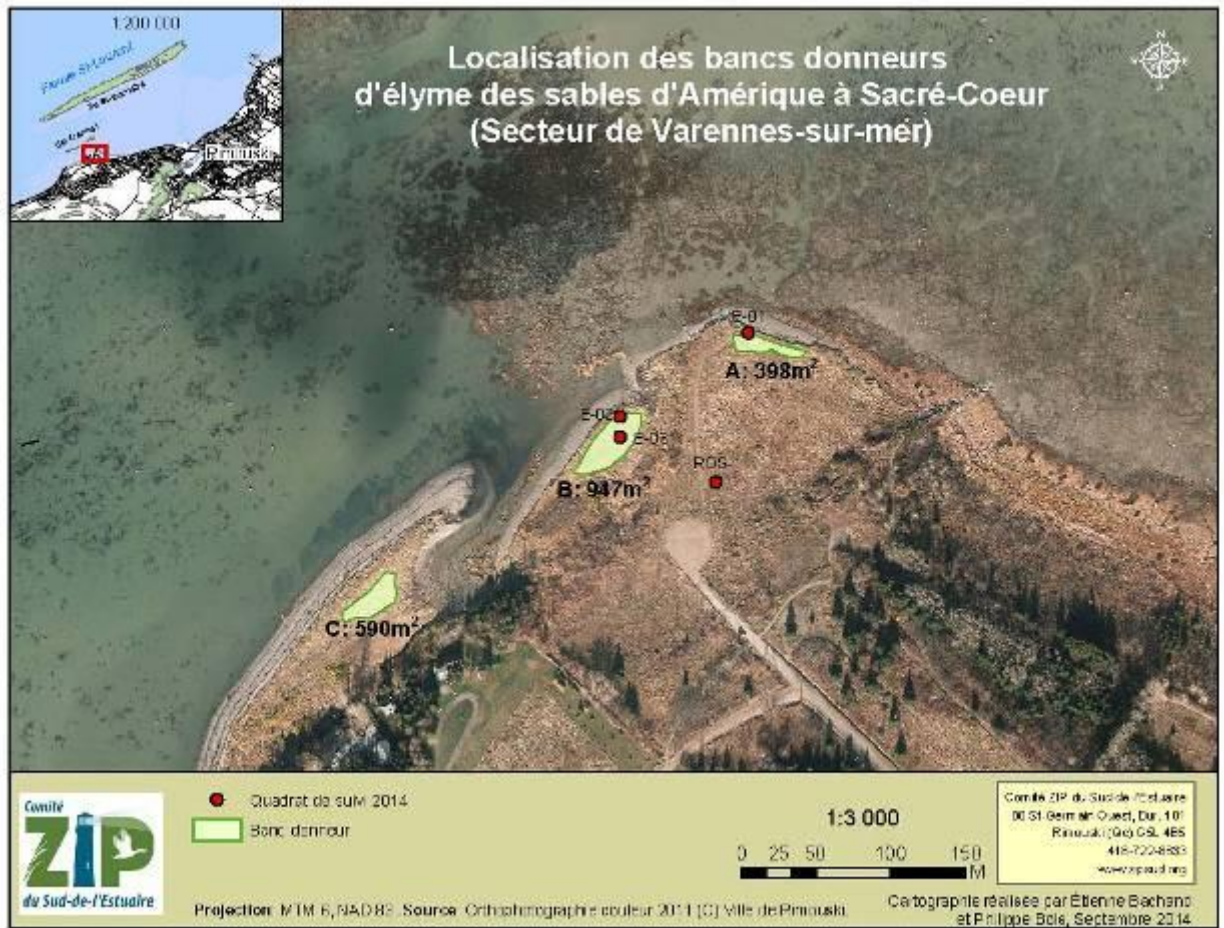
Figure 11 Localisation du banc donneur et des parcelles de suivi

Un banc donneur est une colonie choisie pour le prélèvement de végétaux ciblés pour la transplantation sur un site à restaurer. Le banc donneur pour la récolte d'élyme des sables d'Amérique et de rosiers inermes et rugueux en 2014 à été choisi dans le secteur de Varennes-sur-mer à l'extrémité ouest du marais de Rimouski autant pour sa proximité et son accessibilité que pour la qualité des colonies des espèces végétales priorisées (**Figure 11** Localisation du banc donneur et des parcelles de suivi).

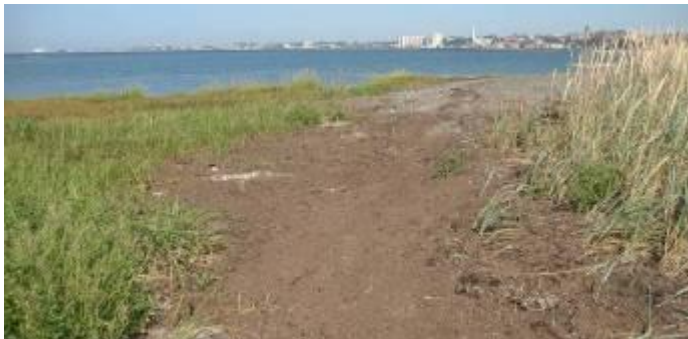
Figure 12 Dépôts de chenal de marée

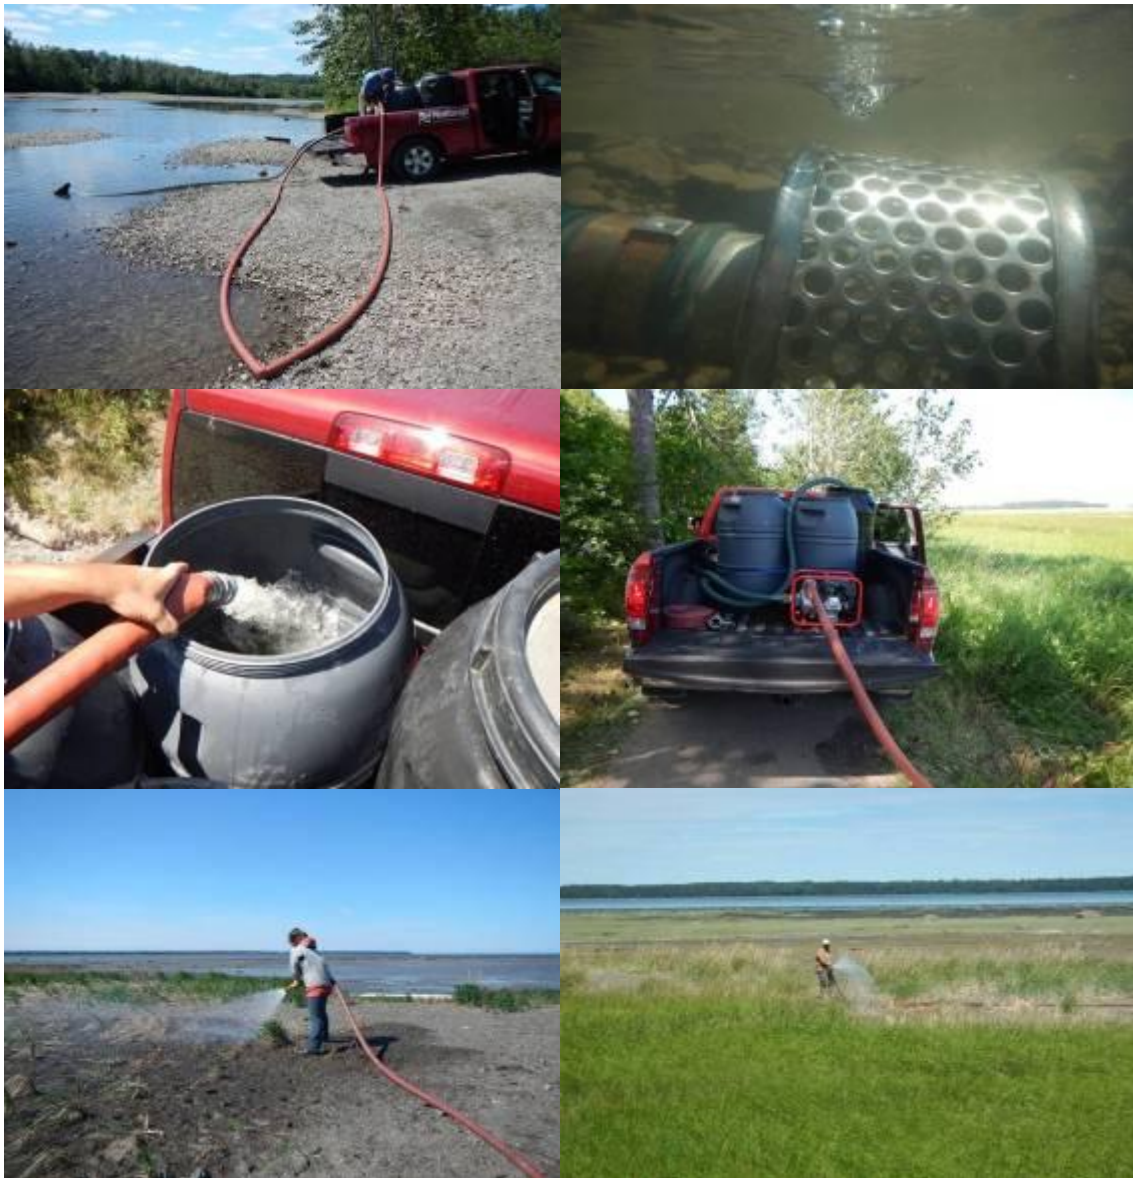
Un apport en eau douce a été nécessaire pour l'arrosage des plants lors de la plantation. Le système d'arrosage était composé d'une pompe à eau à moteur à essence et d'un tuyau de près de 300 pieds de long. L'eau douce a été prélevée dans la rivière Rimouski (**Figure 13**. Système d'arrosage). Lors de l'été 2014, une sécheresse à sévie au Bas-Saint-Laurent. En plus de l'arrosage prévu au moment de la plantation, il a été nécessaire d'arroser une seconde fois le 25 juillet (*Ibid.*) selon la même méthode utilisée en 2013.

Figure 13. Système d'arrosage

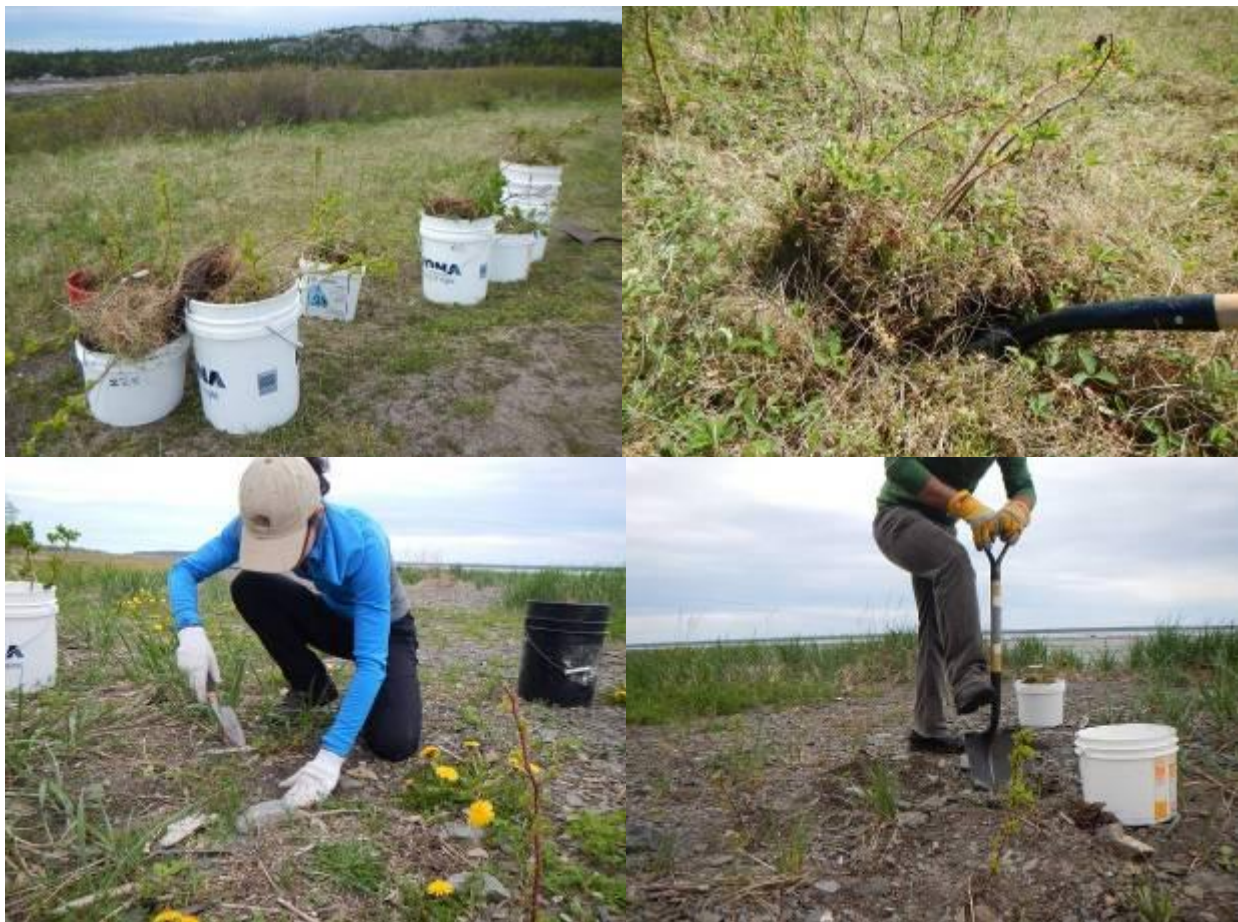
Les rosiers rugueux (*Rosa rugosa*) et les rosiers inermes (*Rosa blanda*) provenant du banc donneur à l'ouest du marais dans le secteur de Varennes-sur-mer (**Figure 15**) ont été récoltés, transportés et transplantés le jour même. Les plants récoltés le 1^{er} juin ont été positionnés de 3 à 5 mètres au-dessus de la ligne des hautes eaux sur 20 m², à une densité de 5 plants au m² (soit tous les 75 cm) donc près de 100 plants ont été nécessaires (*Ibid.*). Chaque chaudière remplie de 10 à 15 plants avec leur motte de terre et de racines recevait un arrosage au moment de la récolte et immédiatement après la transplantation en terre. Un second arrosage manuel avec des barils d'eau douce et un amendement avec un engrais en granules (10-10-10) furent nécessaires pour assurer le succès de reprise des plants dans les jours suivants la plantation.

Figure 15. Récolte et plantations de rosiers en 2014

Les plants étaient déposés au fur et à mesure de la récolte dans des chaudières et des bacs en plastiques remplis de sable humide au tiers afin de favoriser la survie des rhizomes et des racines pendant le reste de la récolte et du transport en véhicule sur 3 kilomètres (**Figure 15**).

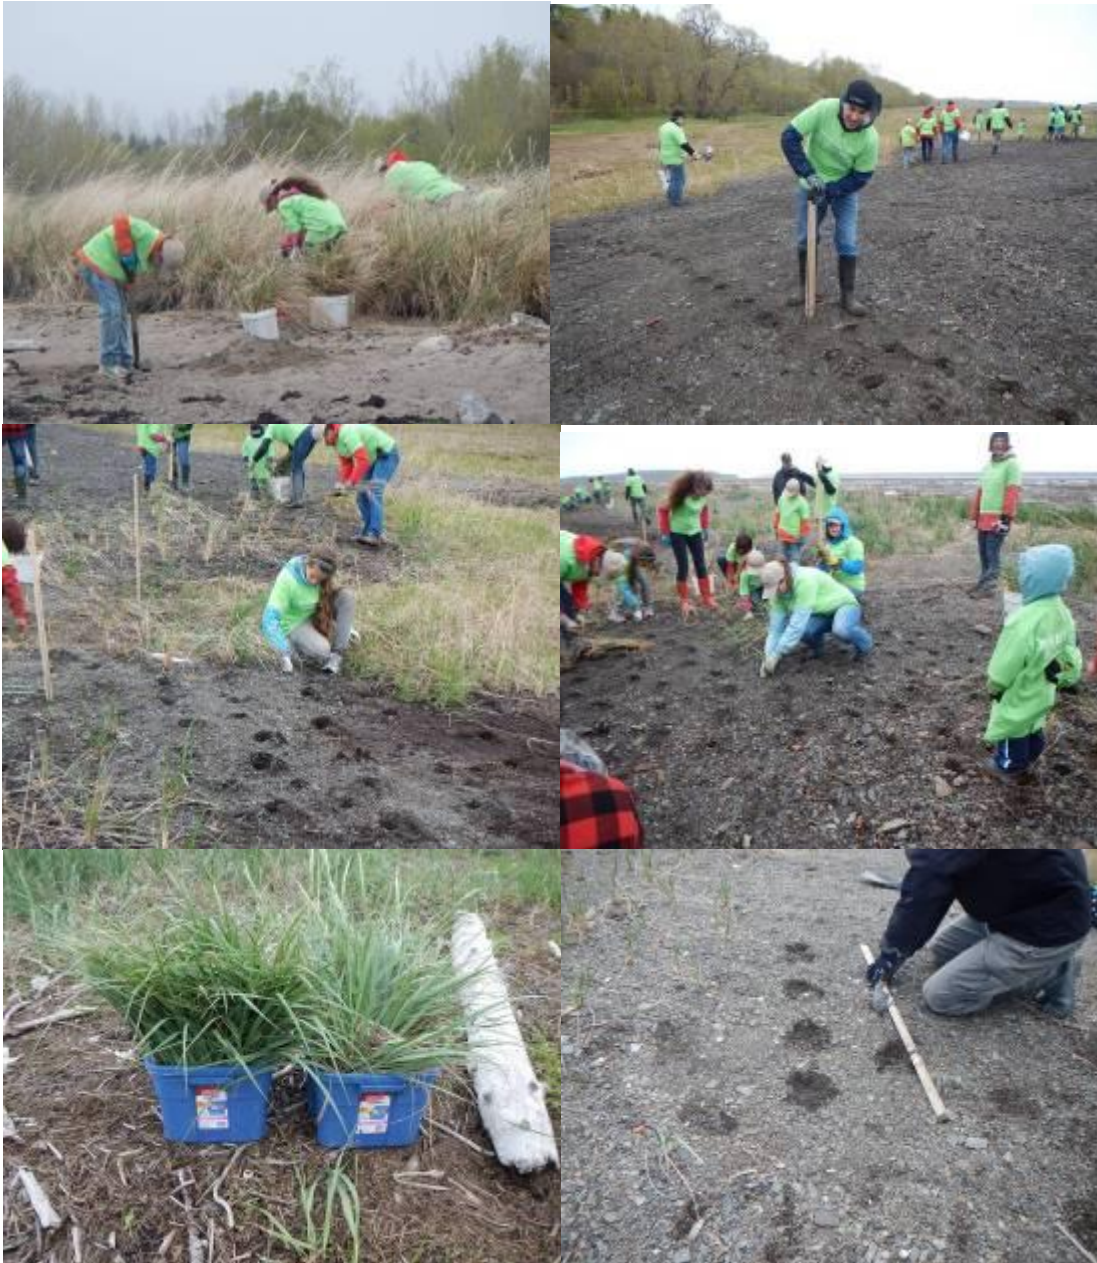
La plantation des 1700 graminées maritimes soit, d'élyme des sables d'Amérique (*Leymus mollis subsp. mollis*), et d'ammophile à ligule courte (*Ammophila breviligulata*) s'est déroulée en 3 jours : 800 le 1er juin, 80 le 10 juin et 820 le 18 juin 2014 (**Figure 16**). Des trous furent pratiqués selon le patron voulu avec un pieu afin de faciliter la plantation des bénévoles alors que d'autres étaient creusés à mesure avec des truelles par les bénévoles à l'aide d'un bâton guide marqué au 25 cm (*Ibid.*). Un arrosage avec de l'eau douce en provenance de la rivière Rimouski (**Arrosage page 18**) fut effectué avant et immédiatement après la plantation sur le lobe transgressif.

Figure 16. Récolte et plantation d'élymes des sables d'Amérique et d'ammophile à ligule courte en 2014

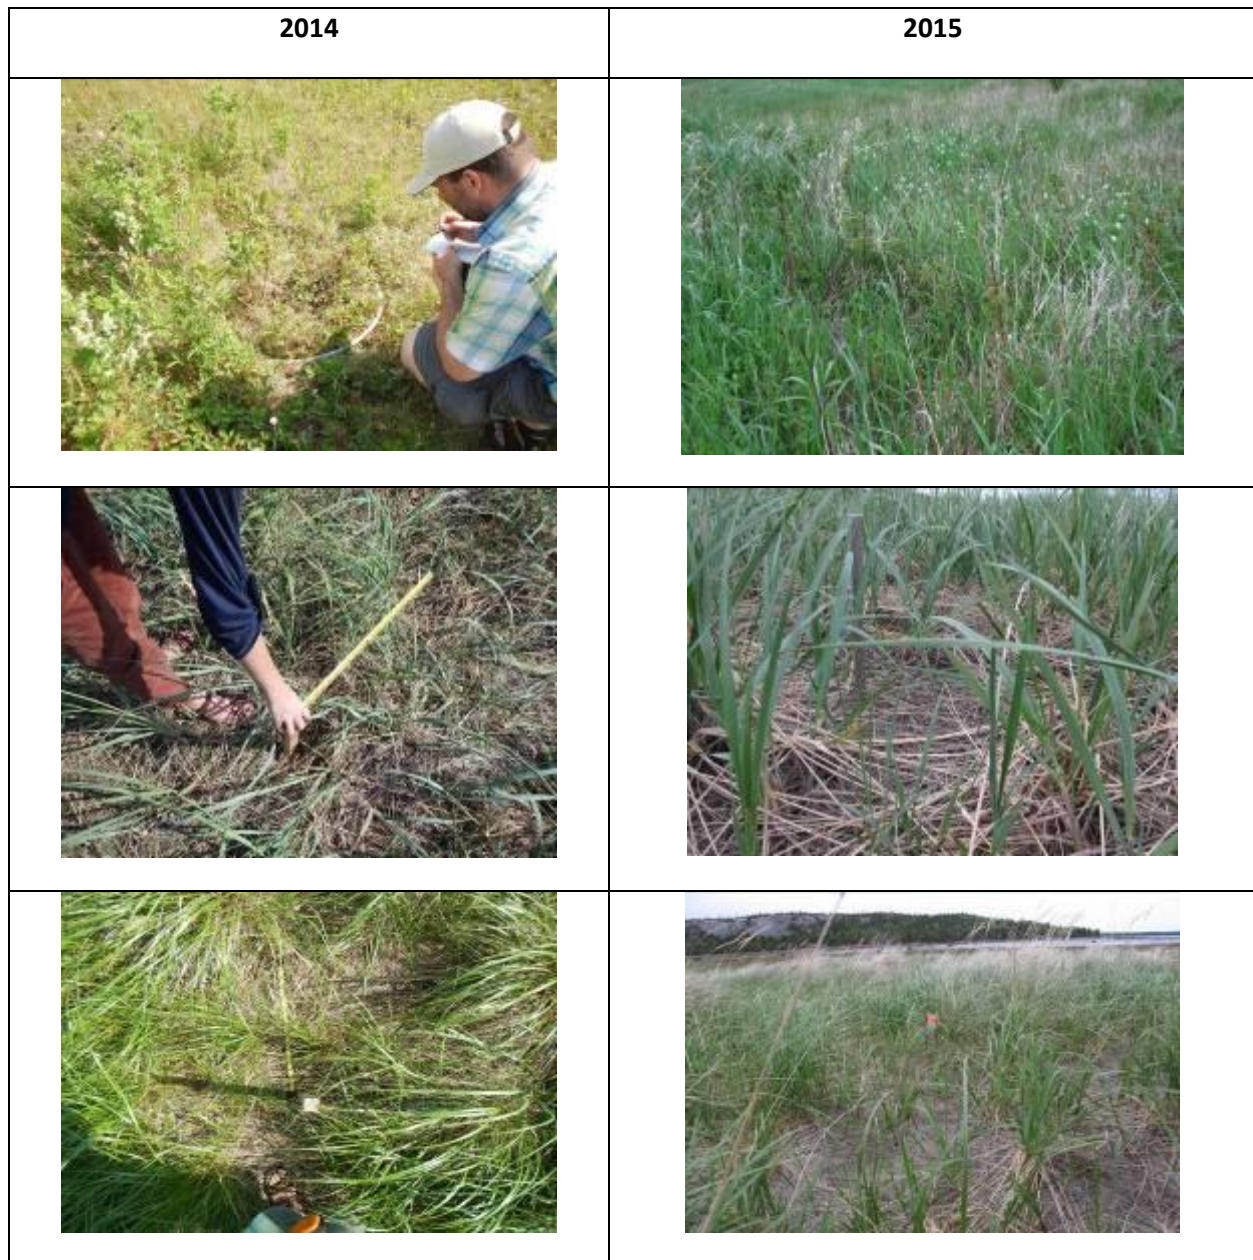
Un dispositif de suivi de 3 parcelles échantillons de 1 m² a été mis en place aléatoirement, afin de faire le suivi du taux de survie des plants (2 élymes et 1 rosier). Ces parcelles permanentes étaient marquées de piquets en bois ou d'un cerceau de plastique encre au sol indiquant des points de références pour des cercles de 56 cm de rayon, soit 1 m² de surface. Les trouées des récoltes sont toujours visibles dans l'élyme et l'ammophile, mais inapparente dans les rosiers comme le montre la Figure 17. L'impact de la récolte est jugée mineur.

Figure 17. Résultats du suivi de la reprise en 2014 et 2015

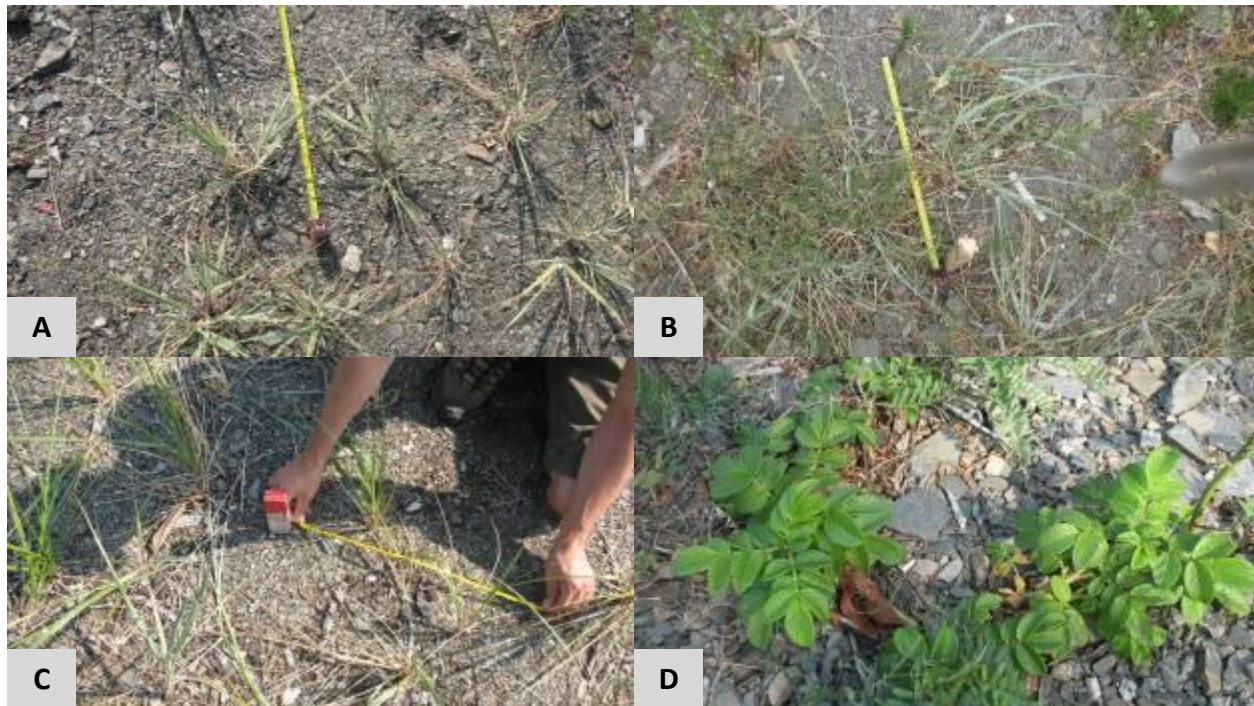
Un dispositif de suivi de 14 parcelles échantillons de 1 m² (quadra) a été mis en place aléatoirement, afin de faire le suivi du taux de survie des plants. Ces parcelles permanentes étaient marquées de piquets en bois indiquant des points de références pour des cercles de 56 cm de rayon, soit 1 m² de surface (**Figure 18**).

Figure 18. Exemples de stations de décompte dans l'élyme (A et B), la spartine (C) et les rosiers (D)

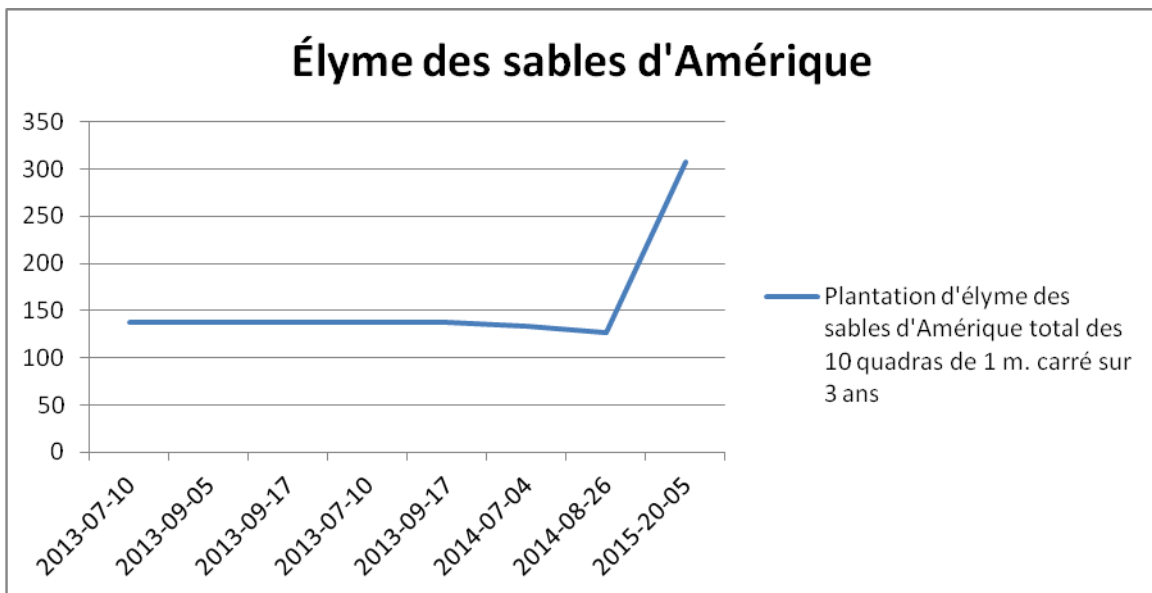
La **Figure 19** montre les résultats du suivi des 10 quadras entre 2013 et 2015. Les chiffres dans la colonne de gauche correspondent aux totaux des tiges pour tous les quadras. La sécheresse de l'été 2014 est faiblement visible dans la ligne. Une croissance végétative visible par de nombreux clones est très apparente en 2015 (**Figure 20**). Le fort taux de reprise de mai 2015 montre un nombre moyen de tiges qui représente 30,7 plants/m² comparée à la densité moyenne de la fin de l'été 2014 qui était de 13,5/m² plants.

Figure 19. Évolution des plantations d'élyme des sables d'Amérique par quadra

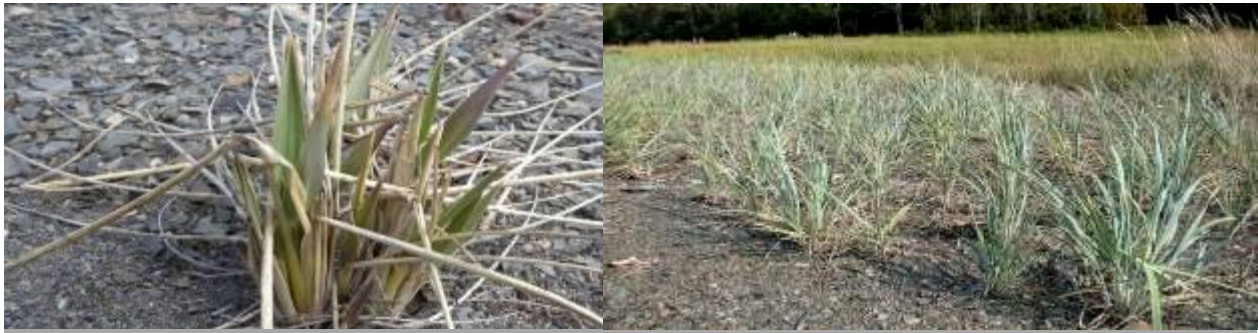
Figure 20. Reprise de plants avec clones et plantation d'élyme des sables

Malgré la régression de certaines zones perturbées par le piétinement, le manque d'eau prolongé de 2014 ou le recouvrement par de nouveaux sédiments, la superficie totale du pourtour de la plantation d'élymes est de 429,78 m² en 2015 (**Figure 21**) tandis qu'elle était de 250 m² en 2014 (**Figure 14**). Il serait cependant hasardeux de calculer le nombre de plants total en multipliant la moyenne des quadras par la superficie totale de la plantation en m² puisque plusieurs zones dénudées ou de faibles densités se trouvent incluses dans l'aire totale. Un comptage d'ensemble corrige ce biais. Dans les faits, on estime plutôt une reprise de plus ou moins 5000 tiges malgré l'augmentation de la superficie totale à cause des repousses végétatives (qui tracent des clones plus loin des plants mères).

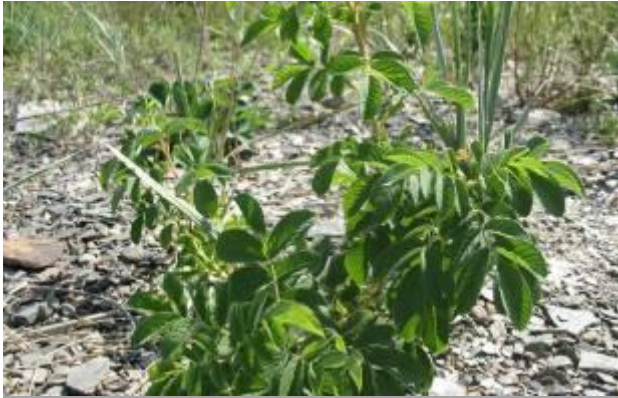
Figure 22. Rosier de 2 ans

Les plants de rosiers furent uniquement plantés dans l'exclo balisé afin de créer une barrière végétale dense à l'abri du piétinement intempestif. Sur les 100 plants de rosiers rugueux et inermes transplantés en 2013-2014, 50 plants vigoureux (au feuillage luxuriant) furent dénombrés en mai 2015 ainsi que 25 nouvelles tiges au total (75 sur 100). De plus, plusieurs tiges jugées mortes montraient de petites feuilles vers la fin mai. L'objectif de survie de 85 % est donc presque atteint. Plusieurs d'entre eux ont

probablement été carrément déracinés par des amants d'horticulture tel qu'en témoignent certains trous laissés vides observés dans l'exclos. La mortalité de certains est certainement due à l'été sec de 2014 et à la nature du sédiment, pauvre en matière organique et en nutriments (malgré un amendement des plants). En général, les plants de plus de 2 tiges avec des mottes de terre de plus 10 cm² sont ceux qui ont le mieux repris (Figure 22). Certains plants d'un an ont tout de même repris malgré leur petite taille.

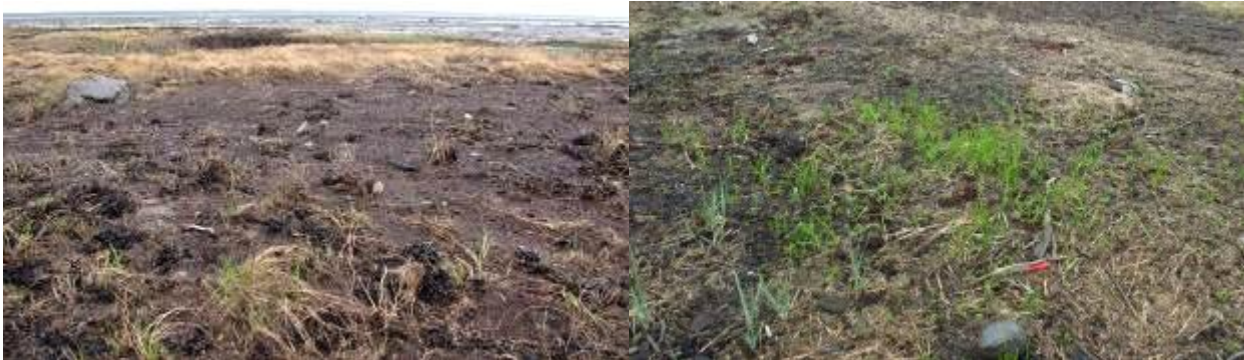
Figure 23. Parcelle A et B de spartine pectinée en 2014 et 2015

Le portrait final de la plantation de spartine pectinée montre une réussite avec un petit bémol. Sur 500 plants introduits en bordure du marais salé, 650 tiges furent recomptés en juin 2015, incluant donc de nouvelles tiges issues de la reproduction végétative. Il ne fut donc pas nécessaire de mesurer la surface puisqu'il était aisée de les compter tige par tige. L'étendue semble néanmoins avoir quelque peu régressée, mais un taux de reprise positif (+13%) dépasse les objectifs. Par contre, des perturbations causées par 3 éléments sont observées, soit par: le dynamisme de la zone choisie pour la plantation; l'invasion par le liseron des haies d'Amérique sur les plants de spartine (observé en 2014) et le recouvrement par des débris ligneux et des sédiments (Figure 23). Le dynamisme de la zone est donc plus fort qu'en 2012 au début du projet. Les effets des grandes marées sur la zone de plantation se sont intensifiés avec l'entrée d'eau d'un chenal de marée par lequel se déposent de nouveaux sédiments. Les

vagues passent à l'ouest de la plage entre le schorre supérieur et le lobe transgressif pour venir toucher le bas des élymes et recouvrir la plantation de spartine de débris marins. Une des 3 parcelles de plantation (**Figure 23**), nommée parcelle A, est quasiment dénudée de repousses ensevelie sous les débris. Le portrait est sauvé par les parcelles de l'est, soit B et C, près de la station d'élyme, lesquelles

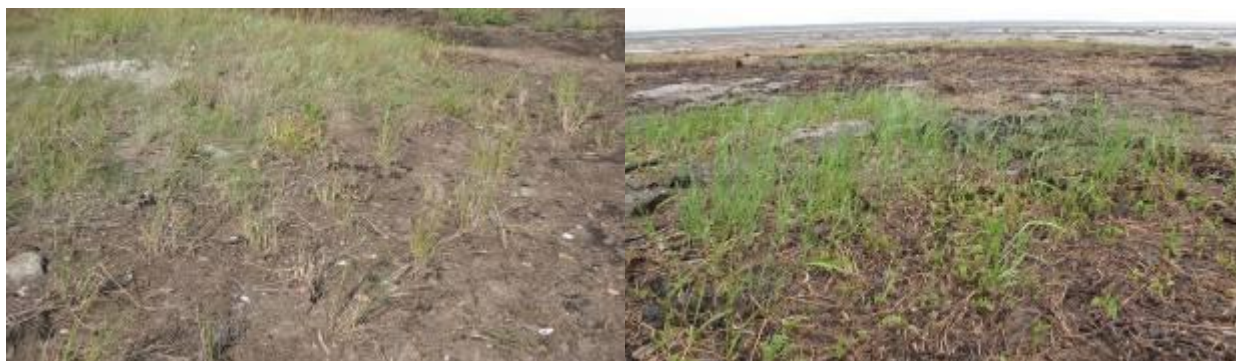
Figure 24. Parcelles C de spartine pectinée en 2014 et 2015

montrent un fort taux de repousses. D'ailleurs, la parcelle C, était aussi celle qui montrait le plus haut taux de repousses en 2014 (**Figure 24**).

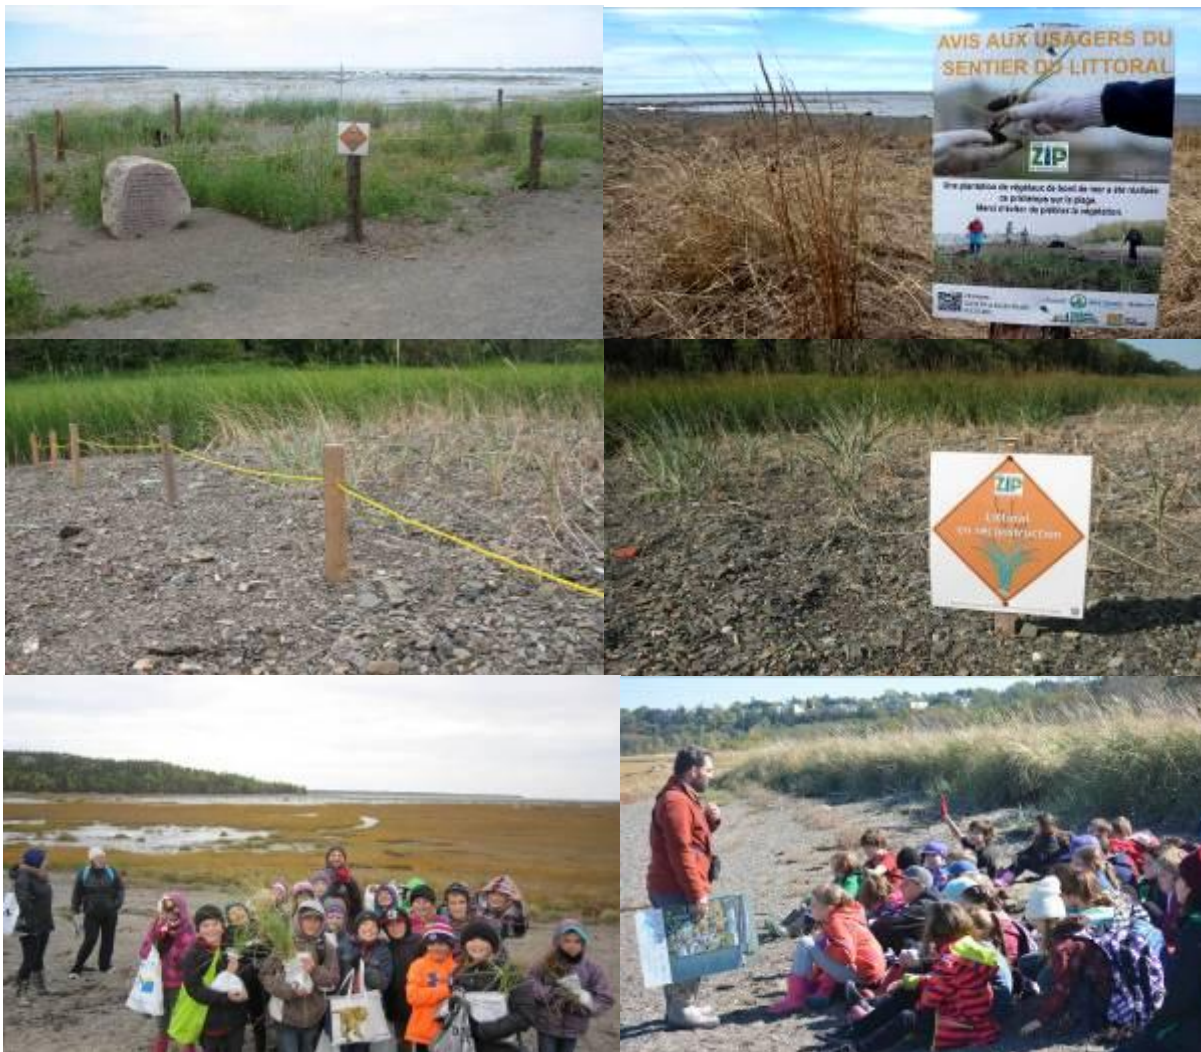
Un projet de restauration doit être accompagné de sensibilisation et d'un balisage. On doit identifier les zones plantées au moyen de panneaux afin de signaler les bienfaits de cette technique aux utilisateurs du site. Un balisage pour délimiter les zones restaurées a donc été mis en place pour protéger les plantations et donner de l'information sur l'utilité d'une telle restauration aux usagers du sentier du littoral. Ce balisage à l'aide de corde, de pieux de cèdre (thuya) et de panneaux provisoires a été installé le long du sentier du littoral à une vingtaine de mètres en arrière des sites de plantation (**Figure 26**). Cette structure en forme d'exclo, ou d'enclos d'exclusion, vise à concentrer les piétons sur un seul sentier plutôt qu'à travers toute la plantation. Plusieurs activités d'éducation auprès des écoles primaires, secondaires, collégiales et pour les équipes de plantation furent effectuées pour renforcer les efforts de sensibilisation par l'affichage. Près de 500 personnes furent informées de la fragilité des plages *in situ* ou dans les écoles sans compter les marcheurs du sentier du Littoral informés par le balisage.

Figure 26. Exclo, balises et exemple d'activité d'éducation aux plages
