Restauration dunaire et protection de milieux humides du littoral des Îles-de-la-Madeleine 2016-2017

Par Marjolaine De Sinety, chargée de projet Érosion et restauration dunaire,
Mélanie Bourgeois, Directrice adjointe et chargée de projet et
Marie-Ève Giroux, Directrice générale

Avril 2017

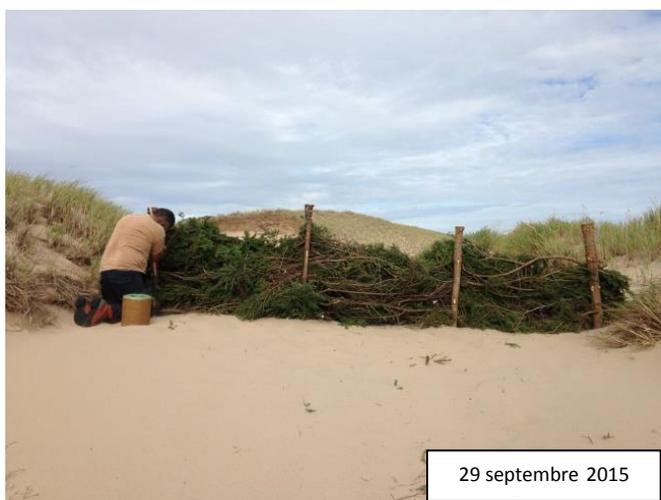
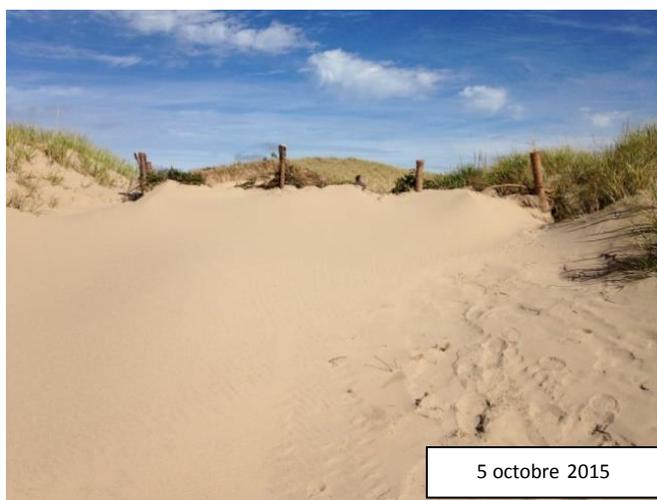
Figure 5 : Photos d'installation et d'évolution de fascine en 1 semaine (exemple de travaux antérieurs)

Elles ont pour but de piéger le sable afin de reconstruire la dune en cas de brèche dunaire. Elles sont fabriquées avec des branchages disposés horizontalement entre deux rangées de pieux rustiques. Ces structures mesurent en moyenne un mètre de haut.

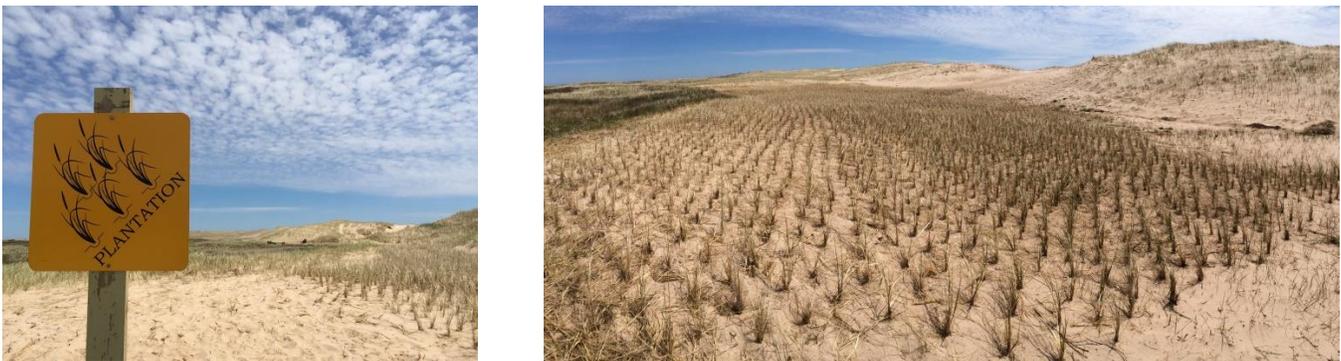
Figure 7 : Photos de revégétalisation par plantation d'Ammophile à ligule courte en juin 2015

La plantation d'Ammophile à ligule courte est réalisée dans des secteurs de dune où la végétation est absente. Plusieurs facteurs peuvent être mis en cause : du sable peut s'être accumulé dans d'anciennes brèches après la pose de capteurs de sable ou encore sur une surface importante laissée à nu suite à des travaux (décontamination, extraction de sacs). Elle vise à stabiliser la dune tout en retrouvant son aspect naturel, son couvert végétal et permet de préserver l'intégrité du milieu dunaire.

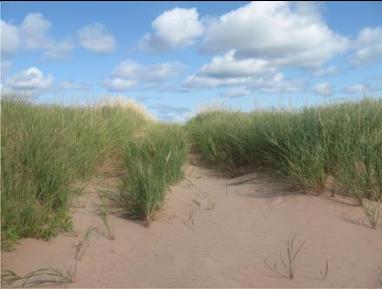
N° de site	Campagne de 2015	Campagne 2016	Restauration 2016
COR002

Privé, non revisité	Annulée
COR006	Pas de photo

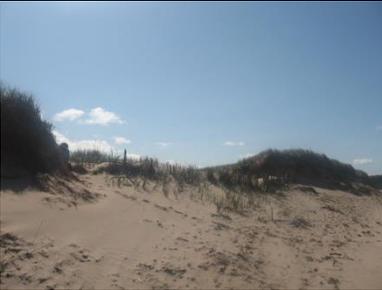
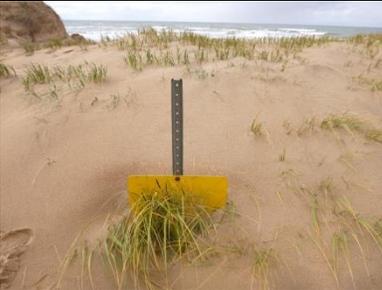
COR008

Modifiée
COR009

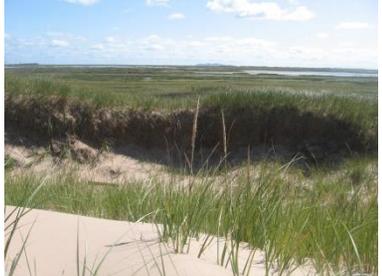
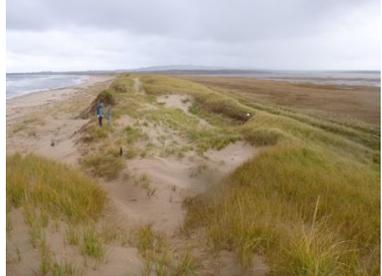
COR020

Annulée

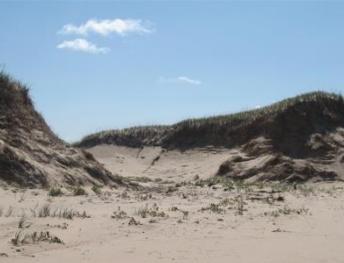
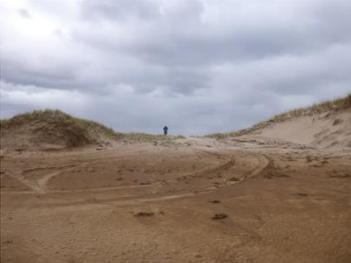
COR023

Du côté de la dune de l'Ouest (Corfu), le tracé d'un sentier donnant accès à la plage avait été décidé et les autres accès avaient été fermés. Néanmoins de nombreuses infractions ont été constatées lors des périodes de chasse. Attention Fragîles a donc à plusieurs reprises organisé des rencontres avec l'Association des Chasseurs et pêcheurs sportifs des îles-de-la-Madeleine afin de cibler les brèches qui leurs étaient utiles pour accéder à leurs sites de chasse. C'est d'ailleurs pourquoi les sites COR023, DO031 et DO032 ont été maintenus en état puisqu'ils étaient très utilisés.
