**RESTAURATION DE LA PLAGE DE  
LA HALTE MARINE DU GROS-RUISSEAU,  
SAINTE-FLAVIE**

**RAPPORT DES TRAVAUX ET SUIVI  
RÉALISÉ PAR  
LE COMITÉ ZIP DU SUD-DE-L'ESTUAIRE**

**Étienne Bachand**

**Juillet 2013**

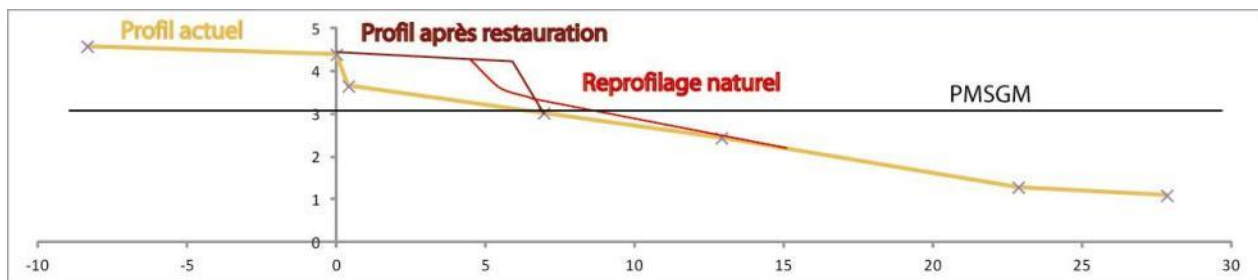
Figure 4. Profil actuel de la plage de la halte marine du Gros-Ruisseau ainsi que les projections des profils après la recharge en sable et le reprofilage naturel.

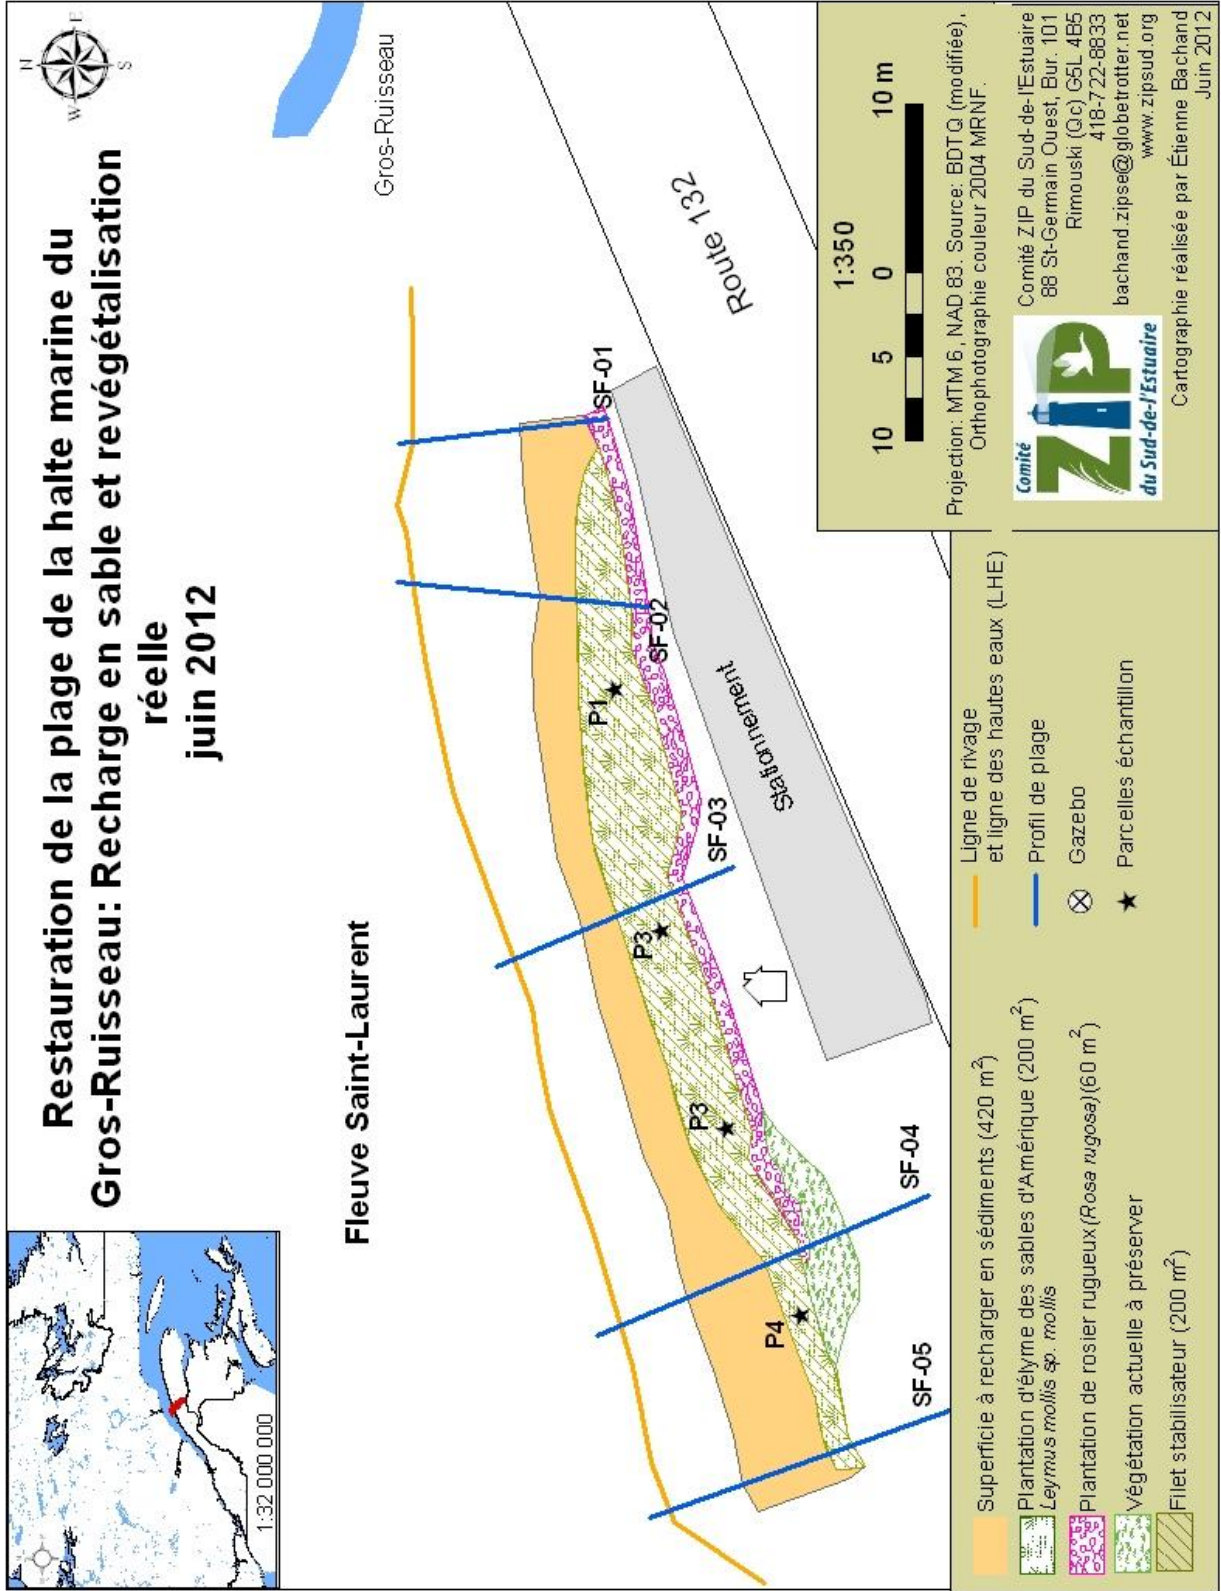
Figure 16. Carte des travaux de recharge en sable et revégétalisation en mai et juin 2012.

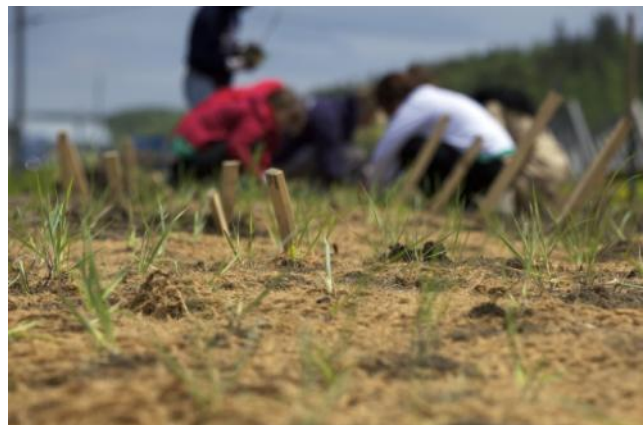
Le premier dénombrement a été réalisé suite à la plantation et varie entre 12 et 18 plants/m<sup>2</sup> ce qui représente une moyenne de 14 plants/m<sup>2</sup>. Cela est légèrement sous le taux de plantation prévue de 15 plants/m<sup>2</sup> (Figure 21). Le dénombrement des parcelles échantillons a permis de déterminer que durant la première saison (été 2012) le taux de reprise des plants a été excellent, aucune mortalité n'a été notée dans les quatre parcelles lors des relevés du 9 octobre 2012. Nous avons remarqué que les plants en format 500 ml ont évolué beaucoup plus rapidement lors de la première saison (Figure 22 et 23). Lors du premier relevé de la deuxième saison, le 22 mai 2013, le dénombrement a permis de constater que sur l'ensemble des parcelles le nombre de plants d'élyme a au moins doublé (p4), et au mieux a été multiplié par huit (p1) (Figure 24). Une légère perte d'élyme des sables a été notée à la suite de la tempête du 26 mai 2013 que nous estimons à une quinzaine de plants. Cela n'a pas eu d'impact sur la superficie revégétalisée (Figure 25)

Figure 21. Plants d'élyme des sables suite à la plantation du 5 juin 2012.

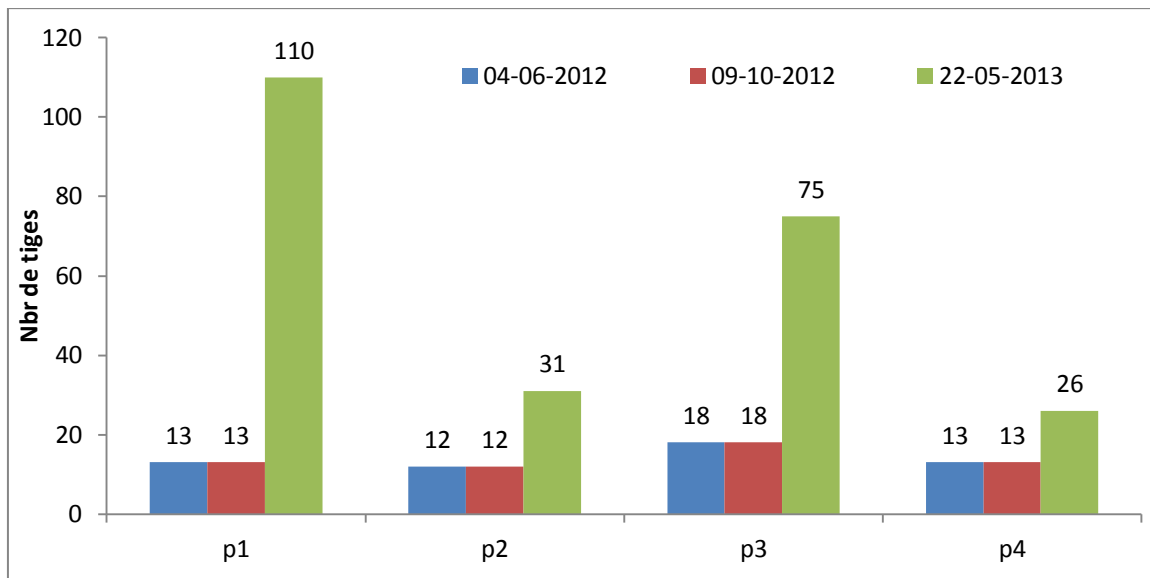
Figure 24. Nombre de tiges d'élyme des sables d'Amérique dénombrées dans 4 parcelles et relevées à 3 reprises.

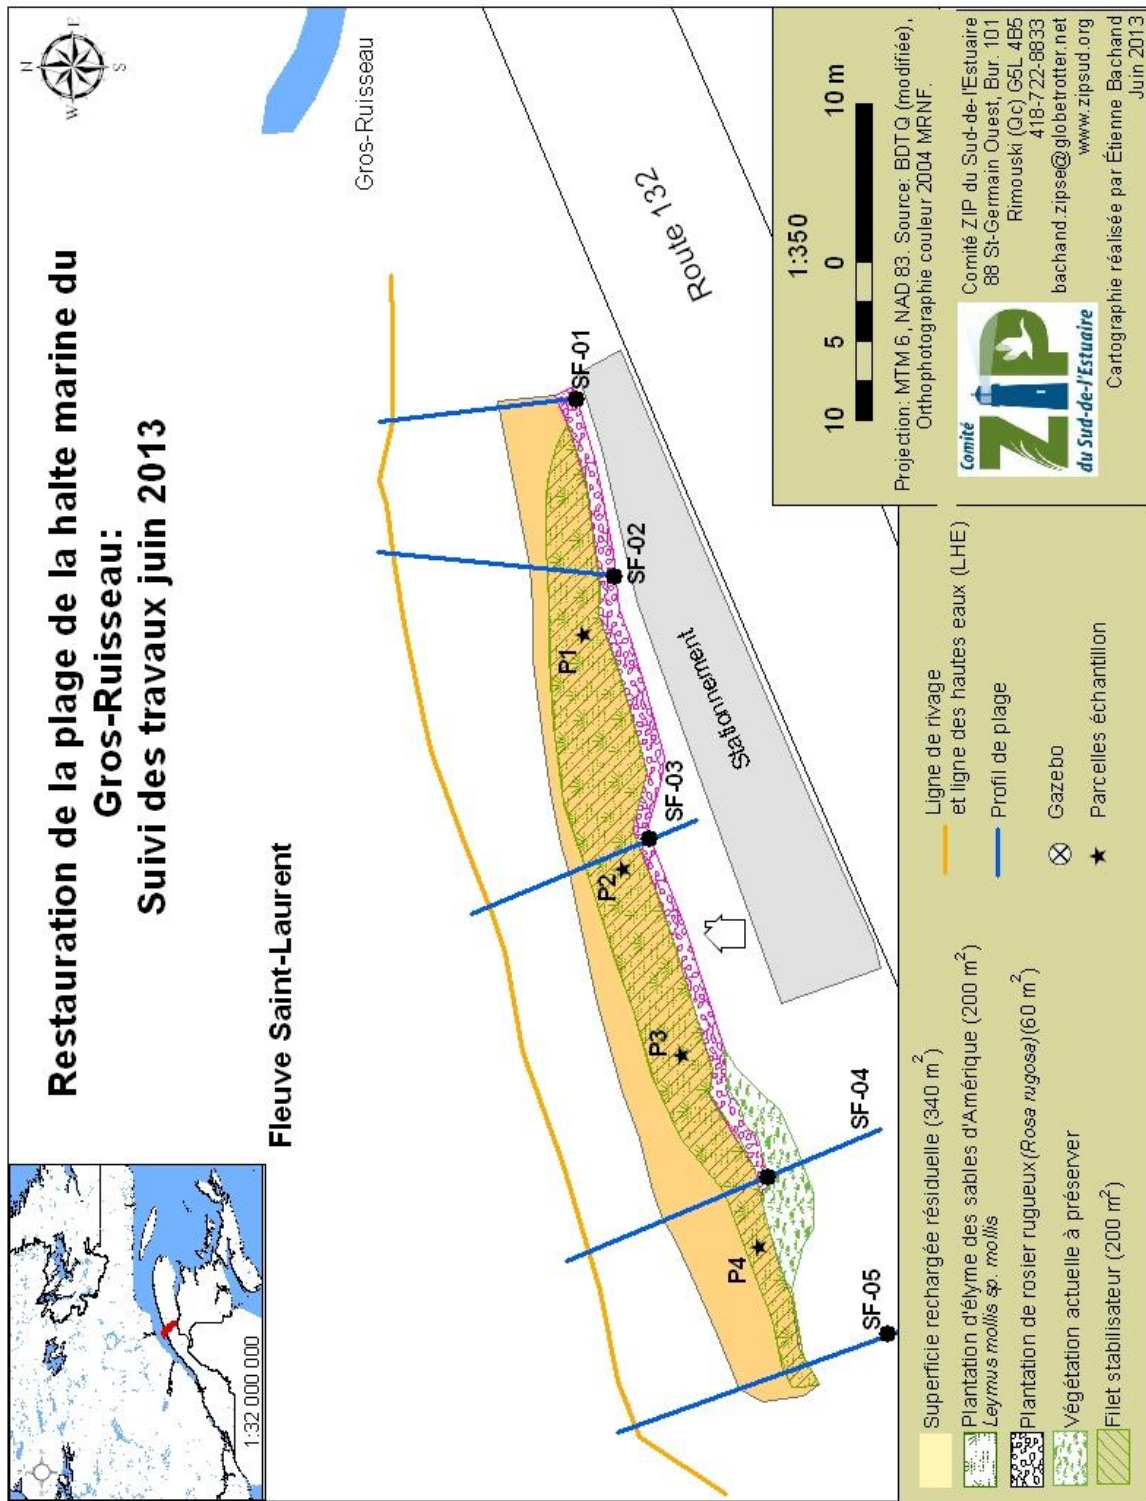
Figure 25. Carte de suivi de travaux de restauration à la fin du projet en juin 2013.

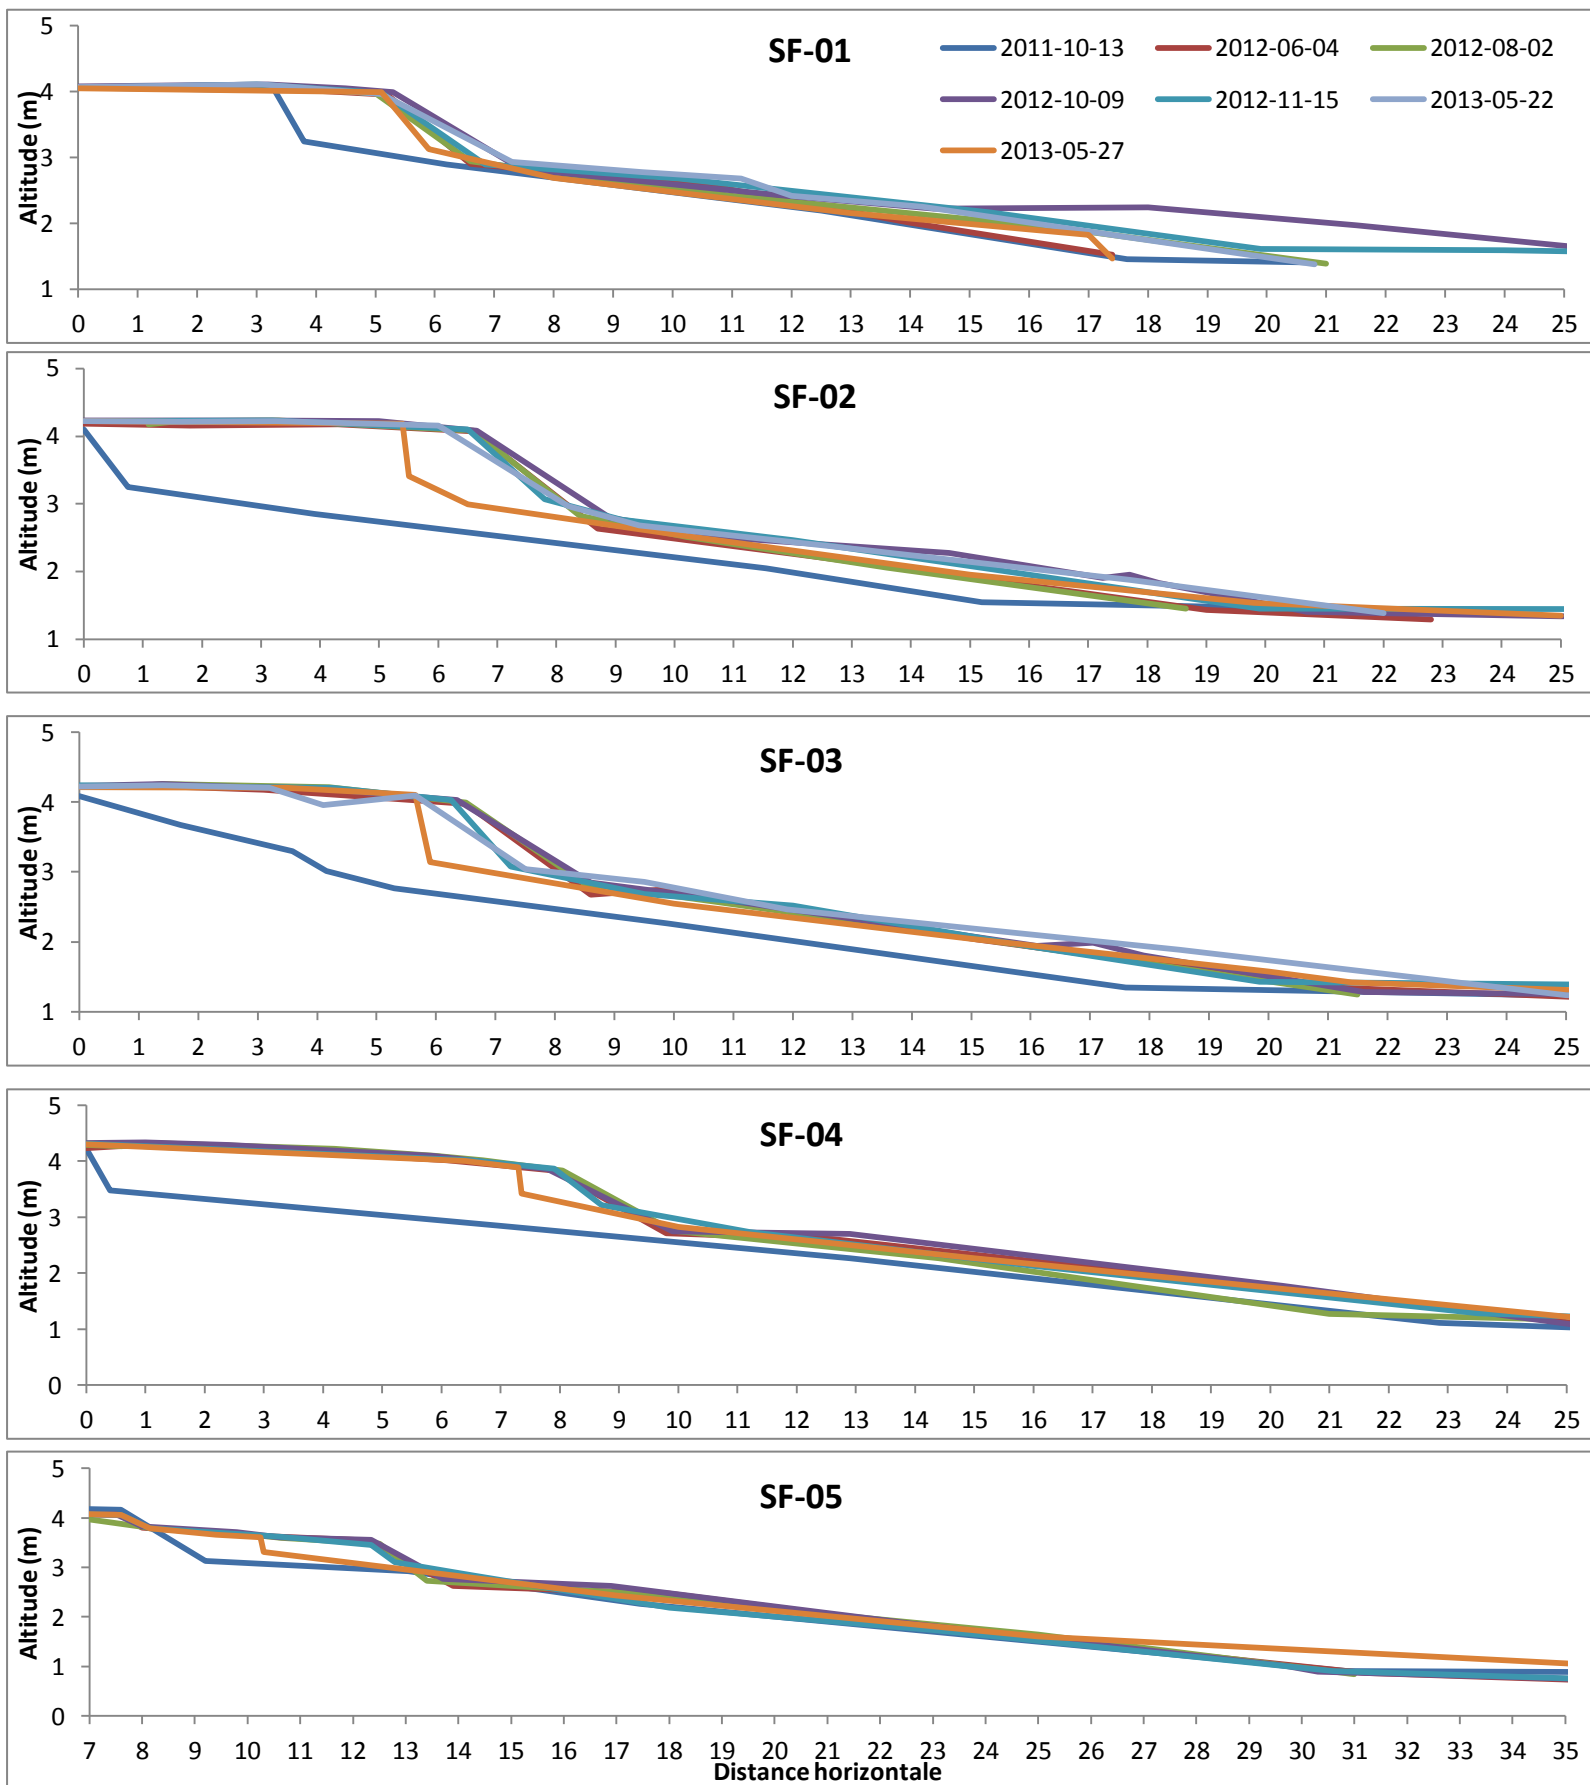
Les relevés topographiques des cinq profils permettent de représenter graphiquement l'évolution de la plage en fonction du relevé initial du 13 octobre 2011, à la suite des travaux de recharge en sable du 28 et 29 mai 2012, en août, octobre et novembre. En 2013, deux relevés ont été réalisés le 22 et le 27 mai (Figure 26). Le suivi des superficies permet de constater une diminution de la superficie couverte par la recharge en sable. La superficie initiale de la recharge était de 420 m<sup>2</sup> (Figure 16). À la fin du suivi, la superficie de la recharge représente 340 m<sup>2</sup> (Figure 25). Cette diminution de superficie est causée par des causes naturelles et anthropiques tel que le sapement par les vagues, la submersion des terres, la déflation éolienne et le piétinement. Cependant, la diminution de la superficie rechargée en sable a été principalement causée par la tempête du 26 mai 2013 qui a provoqué de l'érosion par les vagues et une légère submersion de la recharge en sable. Au niveau des volumes de sédiments, on estime qu'entre 60 m<sup>3</sup> et 80 m<sup>3</sup> (120 et 160 tonnes) de sédiments ont été remaniés, soit environ le tiers de la recharge en sable initiale.

Figure 26. Évolution de la plage de la halte marine du Gros-Ruisseau illustré grâce à 5 profils de plage relevés avant, après les travaux de restauration et durant le suivi

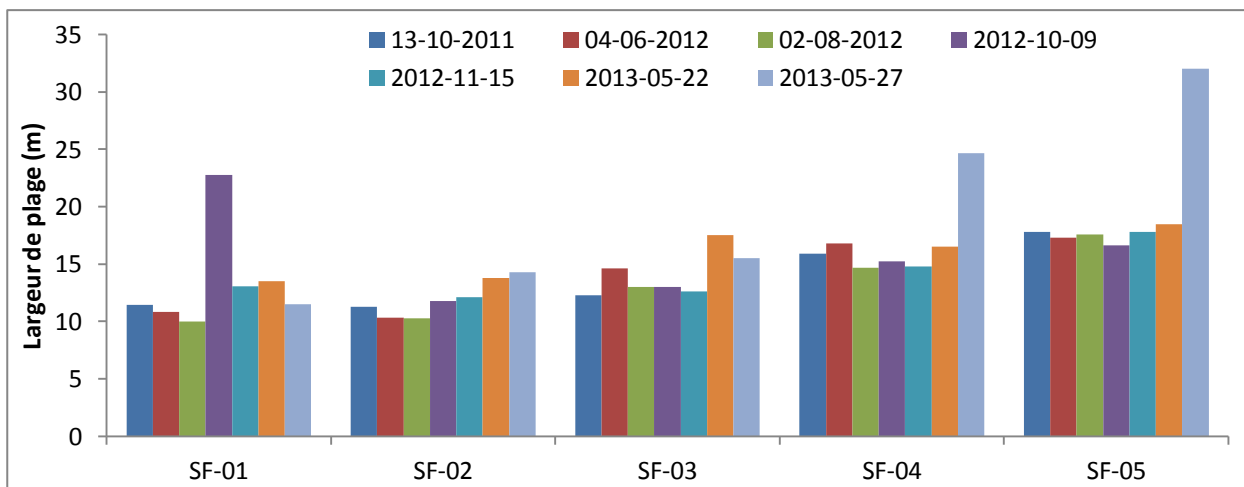
Le suivi sur un an du site de la plage de la halte marine du Gros-Ruisseau a permis de constater qu'il y a une variabilité interannuelle importante (Figure 27). En effet, lors de la première saison de suivi (2012) on note une diminution de la largeur de la plage jusqu'au relevé du mois d'août pour les profils SF-01 et SF-02. Par la suite, ces deux profils présentent une augmentation de la largeur de plage lors des relevés des mois d'octobre et de novembre. Les profils SF-03, SF-04 et SF-05, présentent au cours de la saison 2012 une faible variabilité de la largeur de la plage. Lors du premier relevé au printemps 2013, on note une augmentation de la largeur de la plage sur l'ensemble des profils par rapport au relevé de novembre 2012. Le dernier relevé est suite à la tempête du 26 mai et on note une diminution de la largeur de plage des profils SF-01 et SF-03 tandis qu'on observe une augmentation significative de la largeur de plage des profils SF-02, SF-04 et SF-05. La forte augmentation de la largeur de plage du profil SF-01 suite au relevé du mois d'octobre est causée par une migration latérale du chenal du Gros-Ruisseau à la suite d'une crue qui a transporté une forte quantité de sédiments.

Figure 27. Largeur de plage (haute plage et haut estran) par profils et relevé à 7 reprises.

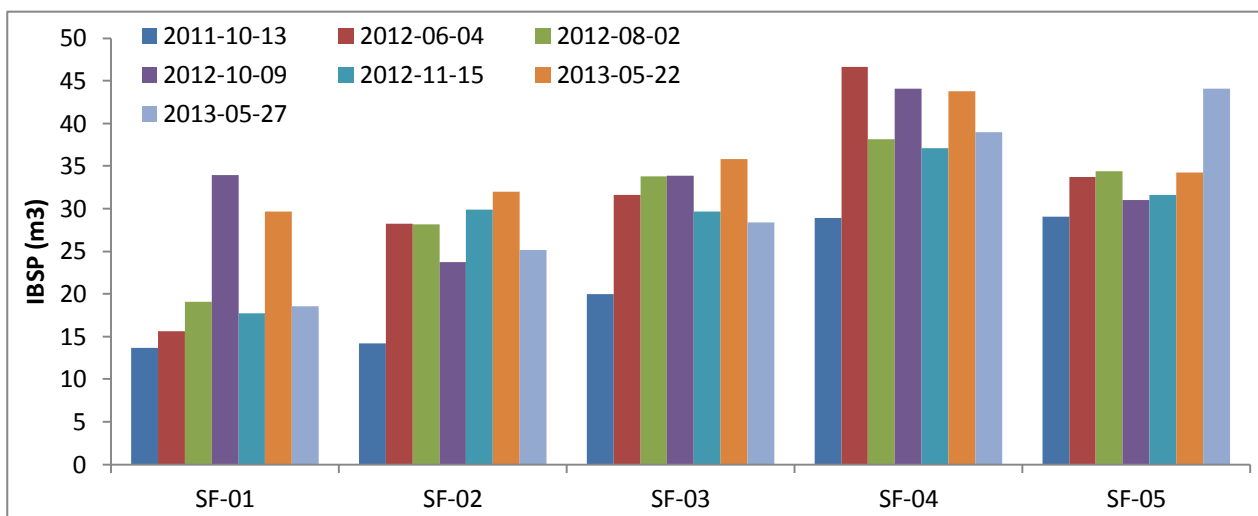
Figure 28. Indice du bilan sédimentaire de plage (IBSP) (m³) par profils et relevé à 7 reprises.

L'indice de bilan sédimentaire de plage (IBSP) démontre une variabilité interannuelle et un bilan positif par rapport à l'indice de bilan sédimentaire initial (Figure 28). En effet, l'ensemble des profils présente un IBSP plus élevé que le volume initial. Par exemple, le profil SF-02 a un IBSP de 14,2 m<sup>3</sup> avant les travaux et au 27 mai 2013 ce même profil a un IBSP de 25,2 m<sup>3</sup>. La plus forte augmentation de l'IBSP est observée dans le profil SF-05, on observe une augmentation de 15,0 m<sup>3</sup>. Le relevé du 4 juin 2012 représente la part de l'IBSP qui fut ajoutée dans le système lors de la recharge en sable et varie de 1,9 à 17,7 m<sup>3</sup> par profil (Tableau 1.) Par la suite, à la suite de la recharge sédimentaire on note une légère augmentation de l'ISBP au profil SF-02, une stabilité pour le profil SF-03 et une tendance à la diminution de l'ISBP pour le profil SF-04. Enfin, entre les relevés du 22 mai et du 27 mai 2013 l'ensemble des profils on subit une diminution, tandis que le profil SF-05 présente une forte augmentation à la suite de la tempête.
